# Besiktningsprotokoll

Anticimex Försäkringsbesiktning i samarbete med Fastighetsbyrån

| Fastighetsadress:<br>Tyketorpsgatan 53 | |

| Besiktningsdatum:<br>2025-04-10 | Protokollnummer:<br>68934421 |

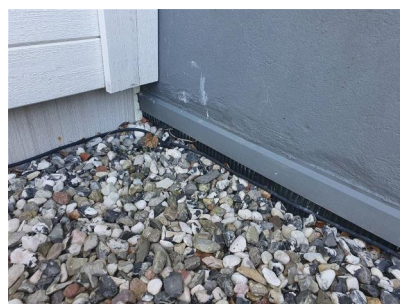
Utvändigt fuktskydd ligger oskyddat och glipar ovan mark.

Risk finns att det utvändiga fuktskyddet skadas och funktionen försämras.

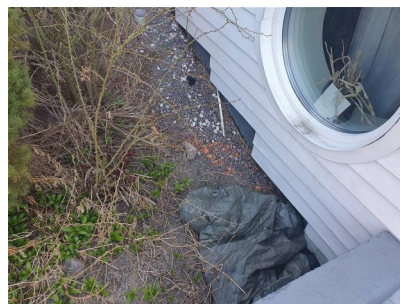
Marken lutar mot huset lokalt.

Detta innebär en ökad fuktbelastning mot grunden vilket i sin tur kan orsaka fuktskador i huset.

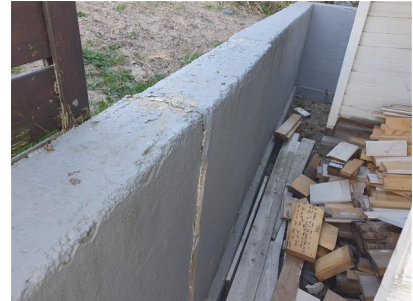
Del av stödmur har släppt något.

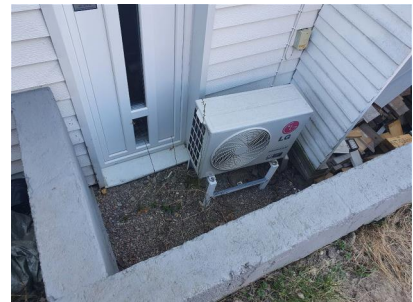
Kondensvatten från luftvärmepumparnas utedelar leds inte bort från husgrunden.

Detta medför ökad risk för att vatten tränger in i anslutande konstruktioner, vilket i sin tur kan leda till fuktrelaterade skador. Observera att besiktning av byggnadens värmesystem eller värmepumparna inte har ingått i uppdraget.

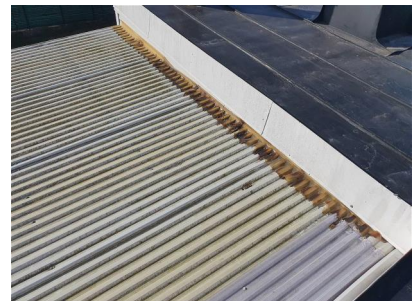
Plasttaket i anslutning mot väggen uppvisar tecken på solpåverkan. Det finns därför en viss risk för sprickbildning eller nedsatt funktion över tid.

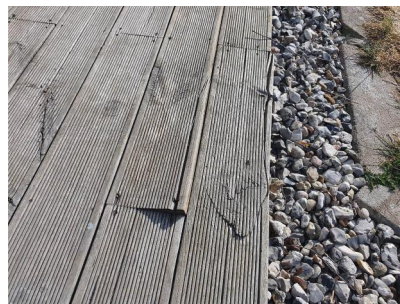
Mindre vridning, skada.

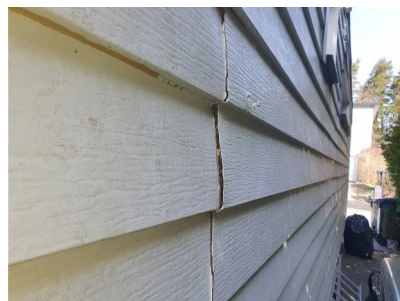
Mindre glipor noteras i plåtfasad, rekommenderar att täta.

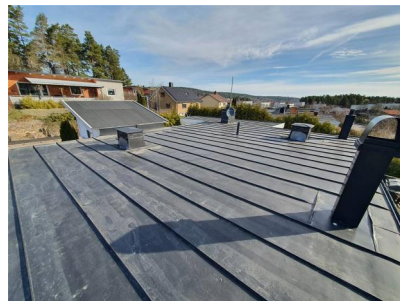
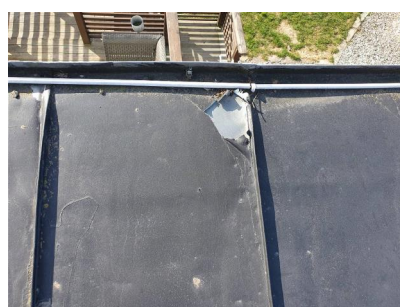
Okänd ålder på plåttak.

Takplåt har enligt vår bedömning en begränsad livslängd. Om husets taktäckning är äldre har det ett minskat motstånd mot vatteninträngning.

Färgavflag noteras ställvis.

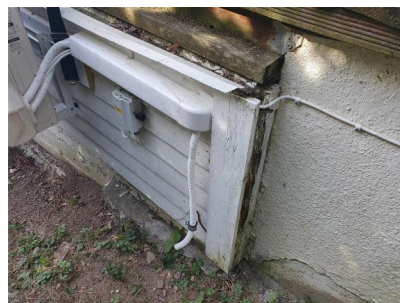
Mindre rötskador finns i fasadpanelen.  
För att undvika följdskador kan rötskadad träpanel bytas ut.

Del av fasadpanel, endast grundmålad.

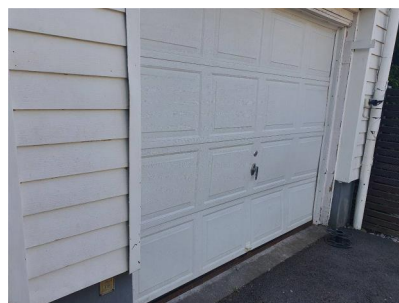
Tilltryckt garageport.

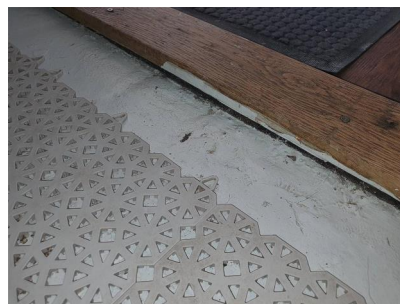
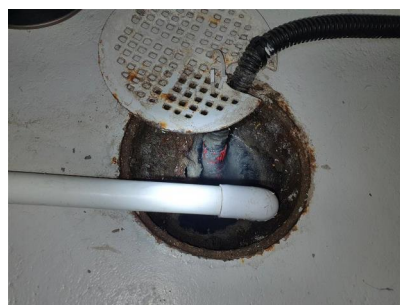
Tvättstugan har äldre yt-/tätskikt.

Eftersom funktionen, som innebär att ytskiktet/tätskiktet ska vara vattentätt, kan vara nedsatt finns en ökad risk att vatten tränger igenom ytskiktet/tätskiktet med vattenskador i omkringliggande konstruktioner som följd.

- Tröskel är lös och är ej tät mot golv.
- Glipa mellan golv och dörr till garage.
- Äldre gjutjärnsbrunnar, risk finns att det kan rosta sönder med fuktskador som följd.
- Avloppsslangen från tvättmaskinen är otillräckligt fäst vid vattenlåset, vilket kan medföra risk för läckage eller att slangen lossnar vid användning

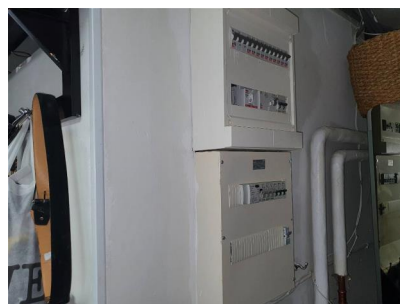
Gruppförteckning finns ej anslagen intill.

Lucka till el-centralen är trasig.

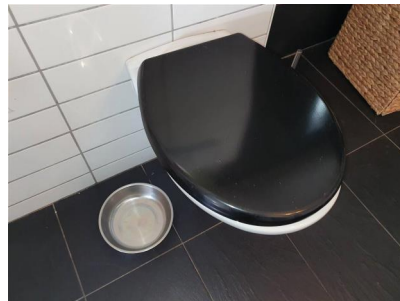
Inbyggd spolcistern till toalett saknar skvallerrör.

Utan skvallerrör finns risk att eventuellt läckage inte upptäcks, vilket kan leda till fuktskador i omkringliggande konstruktioner.

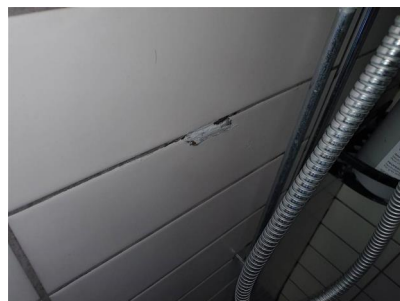
En par mindre lagade skador finns på vägg i duschzon samt några tätade skruvhål. Rekommenderar fortsättningsvis att löpande se över silikonets täthet.

Bedöms inte finns några bakomvarande skador.

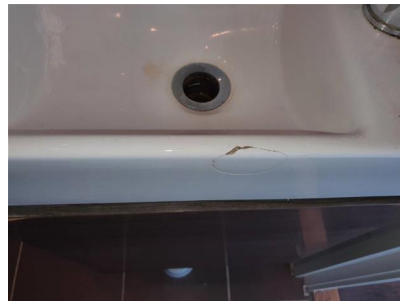
Skada på handfat.

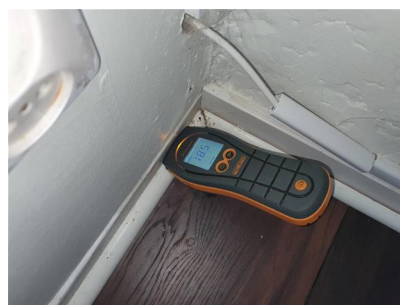
I allrummet på souterrängplan uppmättes förhöjda fuktvärden i golvsöckeln. I både allrummet och det intilliggande sovrummet (sovrum 3) är laminatgolvet lagt direkt ovanpå ett äldre laminatgolv, utan underliggande platonmatta eller ventilerade golvlistor.

Vid kontroll av konstruktion uppmättes fuktvärden över kritisk nivå för mikrobiell tillväxt.

Grundläggningen består av en betongplatta på mark utan underliggande isolering och med en flytande golv. Denna konstruktion får ofta skador på grund av naturlig fuktvandring.

Fuktkvoten i nederkant golvsockel uppmättes till 18-21 %.  
Risk för mikrobiell tillväxt föreligger om fuktkvoten överstiger 17 %.

Övriga rum på souterrängplanet har däremot platonmatta och ventilerade golvlistor, vilket ger ett bättre fuktskydd. Jag rekommenderar därför att det befintliga golvet i allrummet, och eventuellt även det i sovrum 3 rivs ut och ersätts med en mer fuktsäker lösning.

Vi rekommenderar en fördjupad undersökning för att bedöma orsak och omfattning.

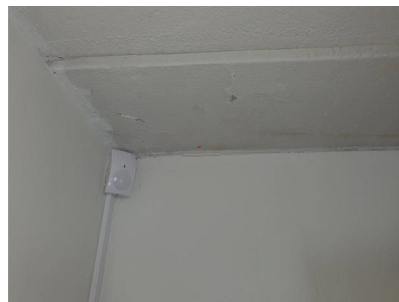
Mindre betongskador lokalt i tak.  
Laminatgolv har ställvis gått isär i ändar.
