**Fastighetsuppgifter**

Häcklehagen 3:1

Häcklehagsvägen 315

| Uppdragsnummer | O27603 |

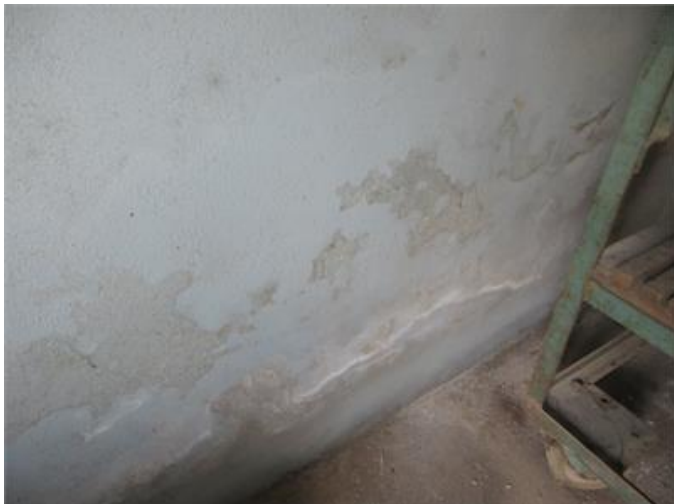
| Besiktningsresultat | | | | | |
|---|---|---|---|---|---|
| Förråd | | | X | | Det noterades salt & kalkutfällning på yttervägg, se bilaga för kontroll av konstruktion. |

Salt & kalkutfällning på källarvägg

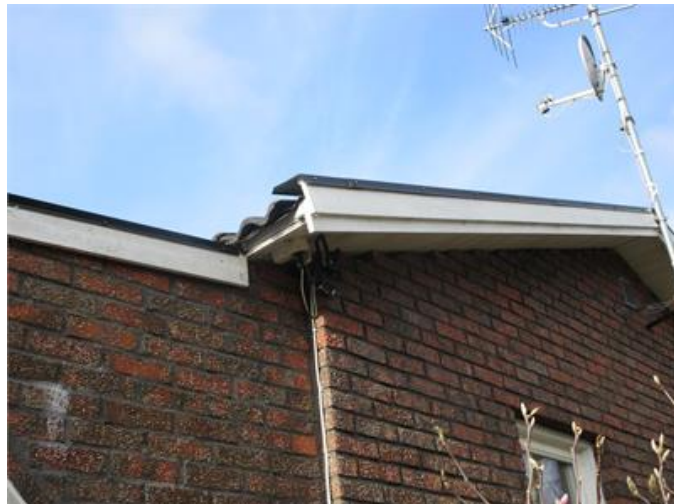
| Besiktningsresultat | | | | | |
|---|---|---|---|---|---|
| Hänggrännor | | X | | | På ett par ställen är hänggrännen kort och täcker inte hela takets bredd, se kommentar/riskanalys. |

**Hängrännor:** När vatten från stuprör/hängränna inte leds bort genom dagvattenledningar utan får rinna ut i anslutning till byggnaden finns det en risk att man ökar fuktillskottet i vägg-, tak- och grundkonstruktionen som då kan orsaka skador i byggnaden.

Del av taket där det inte finns hängränna

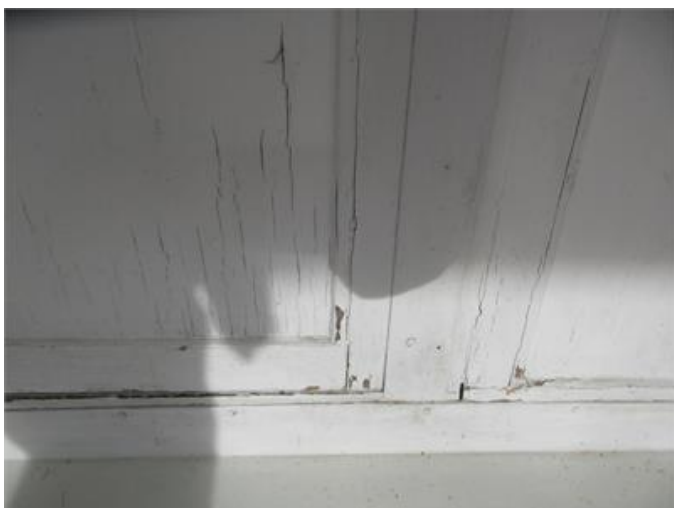
| Besiktningsresultat | | | | | |
|---|---|---|---|---|---|
| Dörrar | | X | | | Det finns dörrar med målning/underhållsbehov. |

Dörr med målning/underhållsbehov

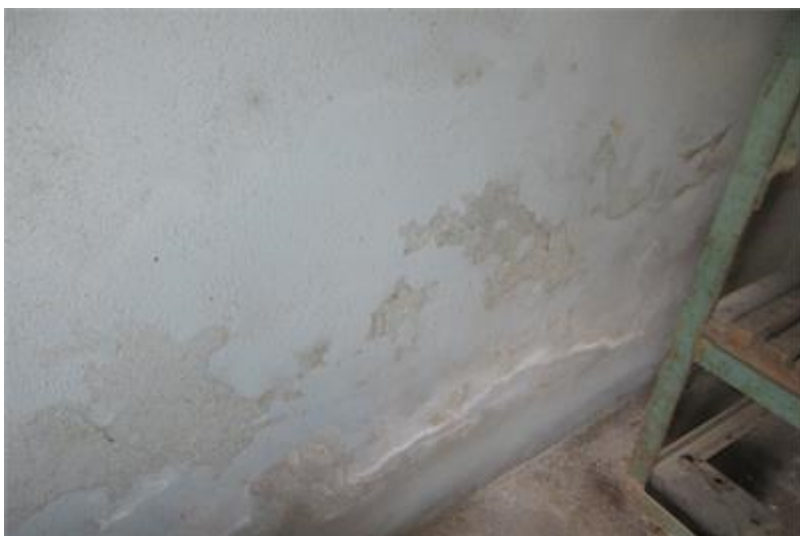
Det kritiska gränsvärdet för mikrobiell tillväxt i trä brukar anges till ca 17 % fuktkvot (FK). Det finns inget organiskt material på väggar eller golv varför fuktkvotsmätning inte har utförts. Det noterades att det finns salt & kalkutfällning på väggar. Källaren består av ett rum. Det utvändiga fuktskyddet är också äldre. Det kan inte uteslutas att brister föreligger alternativt kommer att uppstå i det utvändiga fuktskyddet vilket medför att källarens utvändiga fuktskydd måste åtgärdas.

En äldre källare av detta slag utsätts i regel mer eller mindre för permanent fuktpåverkan från angränsande mark. Utifrån erfarenhet är det känt att konstruktioner och beläggningar/beklädnader med organiska material mot golv- och väggytor bör undvikas, då fuktpåverkan och mikrobiell tillväxt (mögel/bakterier) och rötskador kan uppstå i sådana. Täta skikt (plastmattor mm) bör undvikas mot golv- och väggytor för att minska risken för fuktspridning i väggar och förtvålning av fästmassor etc. För att utreda orsak/omfattning samt lämpliga åtgärder, till salt & kalkutfällningen, rekommenderas att kontakt tas med en fackman för att utföra en fördjupad undersökning.

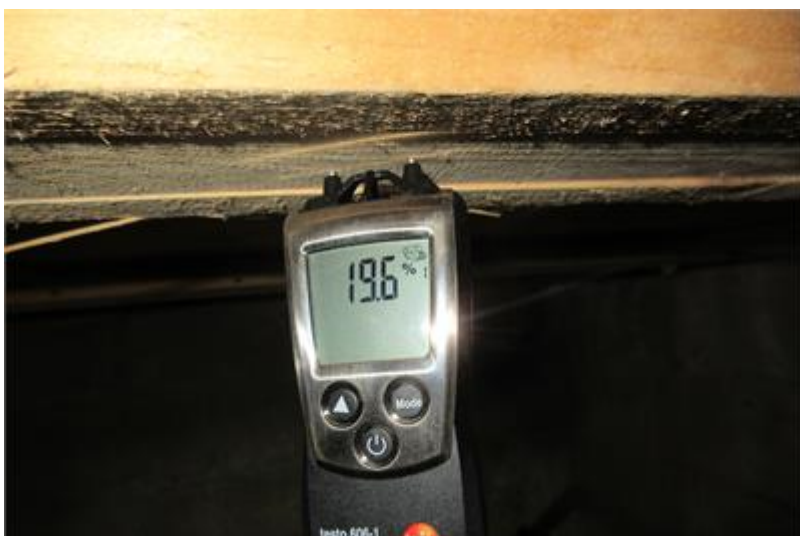
Det kritiska gränsvärdet för mikrobiell tillväxt i trä brukar anges till ca 17 % fuktkvot (FK). Vid stickprovsvis fuktkvotsmätning uppmättes ca 17-20 % i trossbotten. Det noterades att det finns mycket organiskt skräp på marken samt att varmvattenberedaren läcker vatten. Risker med tryckimpregnering är att det kan avge en kemisk lukt.

Huvudbyggnaden är delvis uppförd över krypgrundsutrymme. Utifrån erfarenhet betraktas krypgrunder som riskkonstruktioner. På grund av förhöjd fuktstatus- dels orsakad av fuktvandring från marken och dels orsakad av uteluft som släpps in i grunden främst under den varma tiden av året – kan följdskador med negativ inverkan på såväl byggnaden som inomhusmiljön uppstå i utrymmet och angränsande konstruktioner (t.ex. överliggande bjälklag och uppreglad golvkonstruktion). För att utreda orsak/omfattning av skadorna i grunden rekommenderas att kontakt tas med en fackman för att utföra en fördjupad undersökning.
