**Fastighetsuppgifter**

Uttran 1:365

Malmsjövägen 23

| Uppdragsnummer | A32417 |

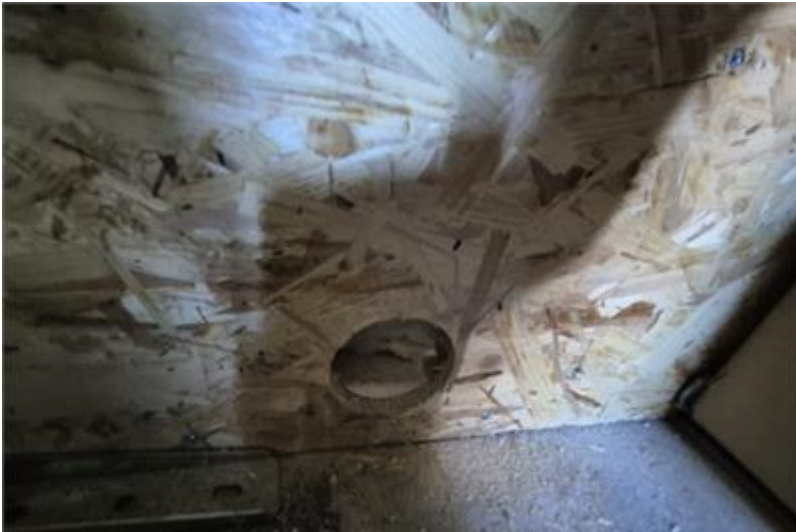
Det kritiska gränsvärdet för mikrobiell tillväxt brukar anges till ca 15-17% fuktkvot (FK).

FK i väggsylen uppmättes till 9 %. Provhålet togs inifrån garaget.  
Notera att stickprovsmässig undersökning är utförd samt att mätvärden normalt sett kan variera över årstiderna.  
För att säkert fastställa konstruktionens kondition och fuktstatus måste en mer omfattande undersökning utföras.
