# Besiktningsprotokoll

Anticimex Försäkringsbesiktning i samarbete med Fastighetsbyrån

| Fastighetsadress:<br>Hyttmarksvägen 19 | |

| Besiktningsdatum:<br>2025-04-11 | Protokollnummer:<br>68954445 |

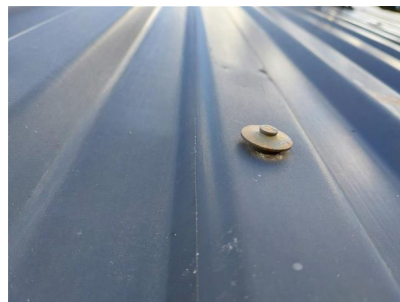
Besiktning av yttertaket har genomförts från marken samt från takstegen. Takplåtarna är monterade med klockspikar efter äldre branschstandard. Vid rörelser i plåtarna driver ofta klockspikar upp vilket skapar otäta infästningar och risk för inläckage.

Rent kvalitetsmässigt behöver inte äldre takplåtar vara sämre än moderna plåtar. Detta då äldre plåtar många gånger har tjockare gods. Ett förslag för att undvika otätheter är genom att byta ut klockspikarna mot längre plåtskruv. Arbetet bör utföras av fackman för att inte skada infästningarna.

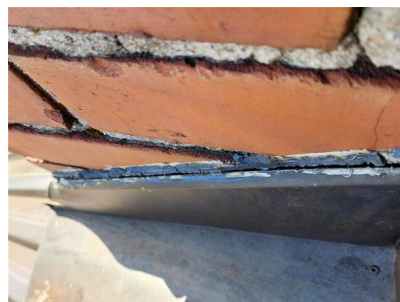
Vidare observerade jag att tätningen runt skorstenens plåtkrage bör förbättras då den torkat ut.

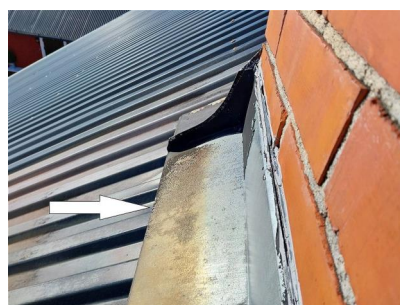
I underliggande vindsutrymme noterade jag lokalt dagsljus vid murstockens takgenomföring. Förbättra därför tätningen mellan takplåt/plåtkrage runt skorstenen då det annars kan yra in snö/regn vid ogynnsam väderlek

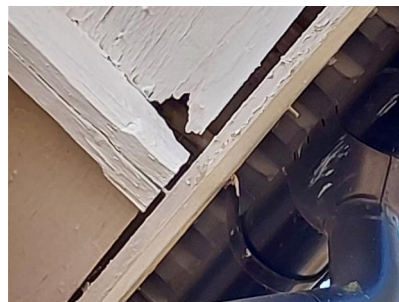
Lokala rötskador observerades i underlagstakets takutstick. Eftersom taket rör utanför huslivet bedöms detta vara en mindre brist.

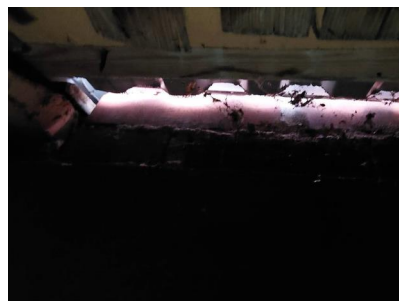
Som jag noterat under "Tak" är lyser det in lite dagsljus vid murstockens takgenomföring. Se mina noteringar under "Tak".

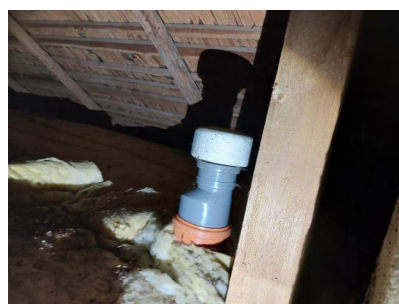
På vinden finns en vakuumventil monterad på avloppsventilationsröret. Ventilens funktion är att utjämna tryckskillnader som uppstår i husets avloppssystem. Ibland fastnar locket öppet på ventilen vilket då kan medföra att varm, fuktig luft leds ut och skapar kondensproblem. Man upptäcker ofta brister med vakuumventiler genom att avloppslukt uppstår. Lösningen är då att byta ut ventilen.

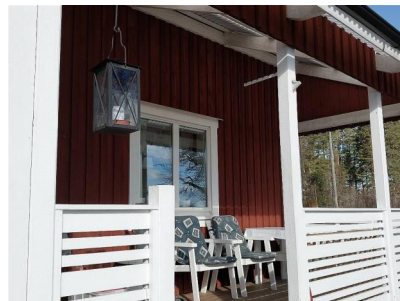
Ett visst underhållsbehov finns på trädetaljer på altanen.

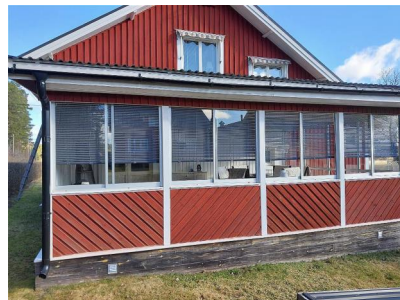
Ett visst underhållsbehov finns på trädetaljer på det inglasade uterummet.

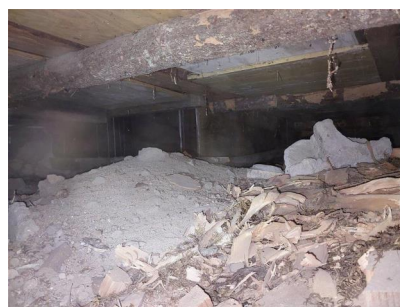
Krypgrunden är begränsat åtkomlig för besiktning på grund av svårigheter med framkomligheten. Gjutformar finns kvar under murstocken och vad som antagligen är gammalt byggsplitt i form av grovspån, observerades på markytan. Om möjligt bör byggsplitt/gjutformarna städas bort.

Vid stickprovskontroll av konstruktionen i krypgrund uppmättes fuktvärden under kritisk fuktnivå för mikrobiell tillväxt och normal lukt upplevdes. Det finns risk för mikrobiell tillväxt om den relativa fuktigheten (RF) i den omgivande luften är över 75 %. I furuvirke motsvarar det en fuktkvot (FK) på 17 %. Fuktkvoten uppmättes till ca 11 % i undersida golvbjälklag.

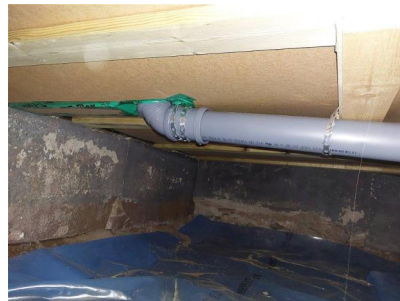
Grunden under farstu/dusch på entréplan är enbart besiktningsbar via ventiler i grundsockeln. Se riskbedömning under "Krypgrund/äldre del".

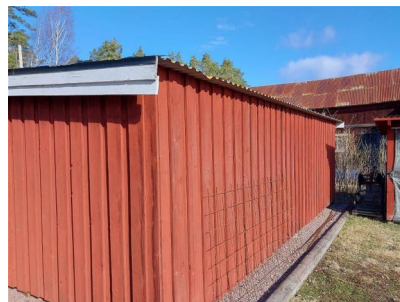
På carporten observerade jag att fasaden är i behov av underhåll, att hängränna saknas och att taket är spikat med klockspikar (läs bedömning under "Tak" på huvudbyggnaden).

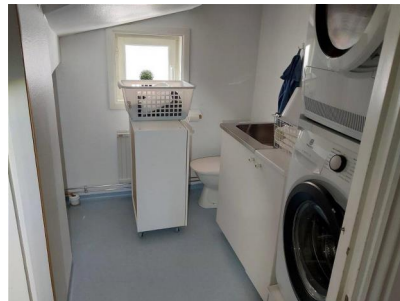
Våutrymmet har äldre yt-/tätskikt och en äldre golvbrunn.

Eftersom funktionen, som innebär att ytskiktet/tätskiktet ska vara vattentätt, kan vara nedsatt finns en ökad risk att vatten tränger igenom ytskiktet/tätskiktet med vattenskador i omkringliggande konstruktioner som följd.
