**Fastighetsuppgifter**

Sunnersta 185:5

Ormvråksvägen 1

| Besiktningsföretag | OBM Fuktteknik AB |

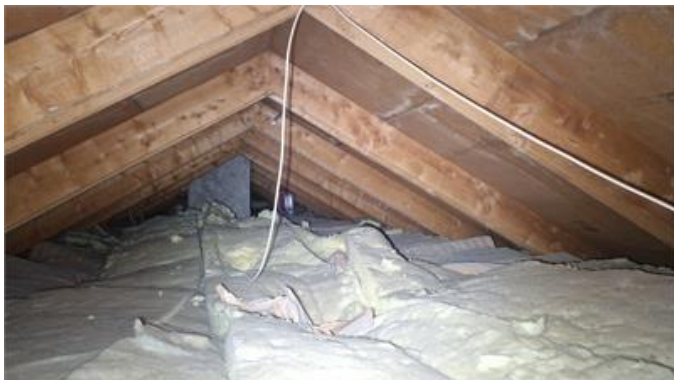
| Besiktningsresultat | | | | | |
|---|---|---|---|---|---|
| | | X | | | -Fuktfläckar förekommer på underlagstak av board, vilket är relativt normalt för konstruktionstypen. Takets insida bör regelbundet kontrolleras.<br>-Vindar besiktigade via inspektionsluckor då landgångar inte finns |

Bilden visar delar av vinden

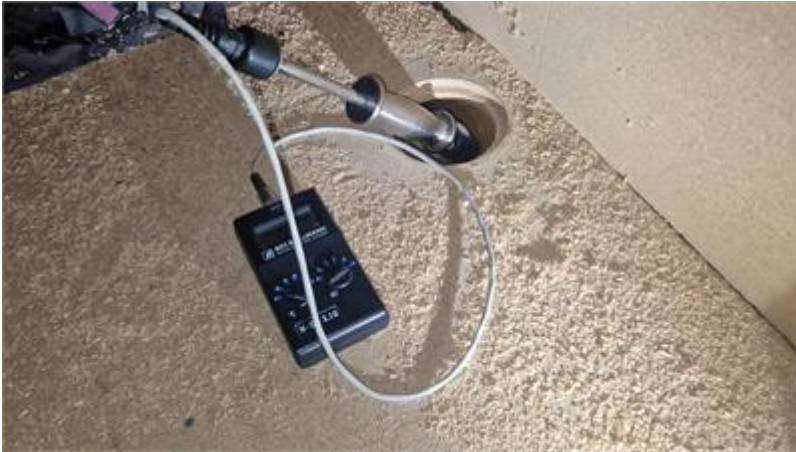
Fuktkvoten i träkonstruktion uppmättes till låga värden ca 8%  
Det kritiska gränsvärdet för mikrobiell tillväxt brukar anges till ca 15-17% fuktkvot (FK).
