# Besiktningsprotokoll

Anticimex Försäkringsbesiktning i samarbete med Fastighetsbyrån

| Fastighetsadress:<br>Rödjans Väg 23 | |

| Besiktningsdatum:<br>2025-04-10 | Protokollnummer:<br>68956703 |

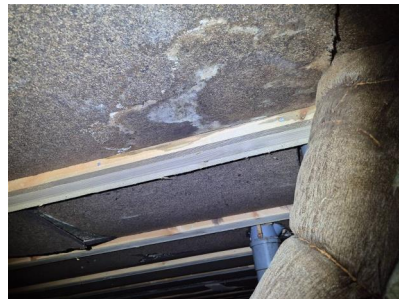
Organiskt material finns i utrymmet både under och över plasten som ligger på marken.

När man har organiskt material i en fuktig miljö finns en ökad risk för mikrobiell tillväxt (angrepp av mikroorganismer). Detta kan i sin tur leda till att mikrobiell lukt sprids till boendemiljön.

Påväxt är noterad under plasten. Prov är taget och skickat på analys.

Fuktbläckor noterades kring rör genomföringar. Inga förhöjda fuktvärden uppmättes. Bedöms som äldre skador.

För att grunden ska bli säker rekommenderas att plasten plockas bort, marken städas och ny plast läggs ut. En installation av en krypgrundsavfuktare rekommenderas att installeras. Se bifogat faktablad.

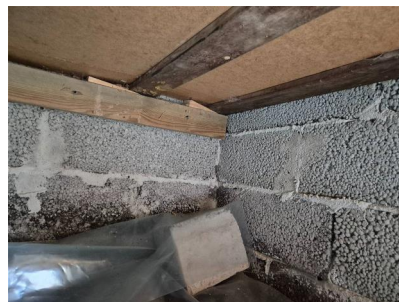
Vid kontroll av krypgrunden har fuktvärden under kritisk fuktnivå för mikrobiell tillväxt uppmätts. Ingen avvikande lukt känns i utrymmet, dock finns mindre mängd mikrobiell påväxt på bjälklagets undersida.

Den upptäckta mikrobiella påväxten på bjälklagets undersida indikerar att grunden under delar av året är så pass fuktig att mikroorganismer utvecklas. Detta kan i sin tur leda till rötskador i konstruktionen. För att undvika detta så måste krypgrundens klimat bli torrare.

Fuktkvoten uppmättes till 12 %.

Träskyddsbehandlat virke finns i krypgrunden.

Vissa typer av träskyddsbehandlat virke riskerar om det utsätts för fukt avge en kemisk lukt, lukten kan även spridas till boendemiljön.

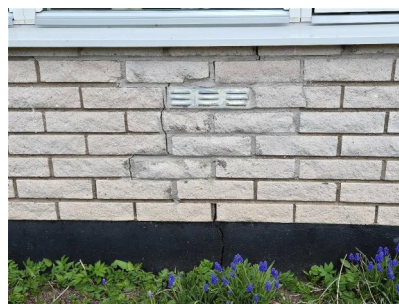
Sprickor finns i sockel.

Dessa bedöms inte ha lett till bakomliggande skador.

En större spricka i fasad och genom grundmur noterades under fönstret till vardagsrummet. Sprickan uppkom i samband med fönsterbyte.

Håll under uppsikt för att notera förändringar. Om möjligt laga sprickan.

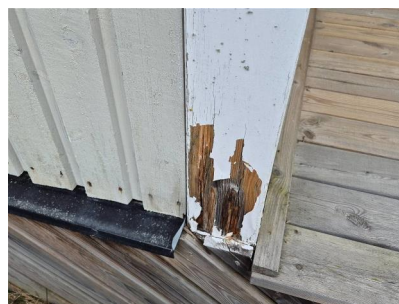
Altanräcke och träkonstruktioner är i behov av målning/underhåll.

Altanräcke och träkonstruktioner där målningsbehov finns riskerar att få fukt- och rötskador på grund av sämre vattenavvisande förmåga.

Det förekommer otätheter kring plåtarbeten vid anslutningen till husets fasad och altanen.

Vi rekommenderar att du utför målning/underhåll av altan.

Säkerställ att anslutningarna är täta för att förhindra att vatten kan ta sig in i konstruktionen.

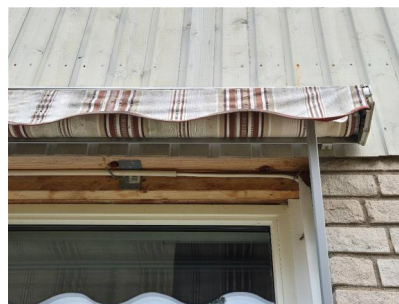
Överbleck och foder saknas ovan fönster.

Avsaknad av bleck ovanför fönster medför en ökad risk för att vatten kan rinna in och orsaka fuktrelaterade skador i omkringliggande konstruktioner.

Det har noterats otätheter vid anslutningar av plåtar och foder rund fönsterna. Dessa är dock täta mot konstruktionen.

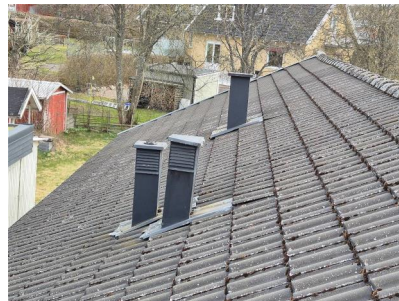
Äldre plåtdetaljer på yttertaket är inte utbytta i samband med takrenoveringen.

Takpannor är lösa vid vinkelrännor på taket.

Takpannorna vid vinkelrännan är inte ordentligt fastsatta i läkten. Detta medför att takpannorna kan ändra läge, vilket i sin tur kan leda till att regnvatten kan rinna in i takkonstruktionen.

Nocktätning saknas.

Detta kan leda till fuktskador i bakomliggande konstruktioner.

Kontakta en plåtslagare för kontroll och åtgärd.

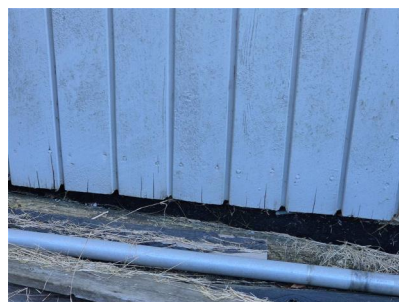
Enstaka panelbrädor har mindre rötskador.  
Fasadpanelen är i behov av målning/underhåll.

Fasadbeklädnad och träkonstruktioner där målningsbehov finns riskerar att få fukt- och rötskador på grund av sämre vattenavvisande förmåga. För att öka livslängden på fasadbeklädnaden rekommenderas målning och underhåll. I samband med ommålning rekommenderas att de rötskadade panelbrädorna byts ut.

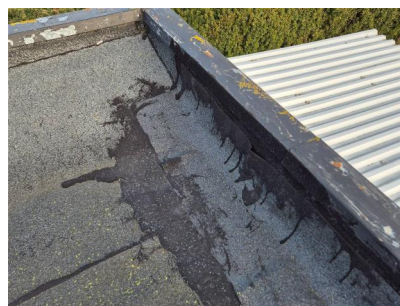
Takpappen har blåsor och sprickor.

Blåsor och sprickor på takpappen innebär att fuktskyddet har nedsatt funktion, vilket kan leda till fuktskador i underliggande konstruktioner.

Vi rekommenderar att du kontakter en takläggare för en fördjupad undersökning för att bedöma orsak och omfattning.

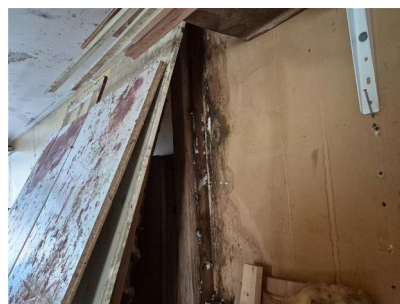
Taket har fuktskador.

Den synliga fuktflecken tyder på att vatten har runnit in på grund av otätheter.

Vi rekommenderar en fördjupad undersökning för att bedöma orsak och omfattning.
