**Fastighetsuppgifter**

Husaren 60

Anbudsvägen 131

## Bilaga 1 för kontroll av valda konstruktioner

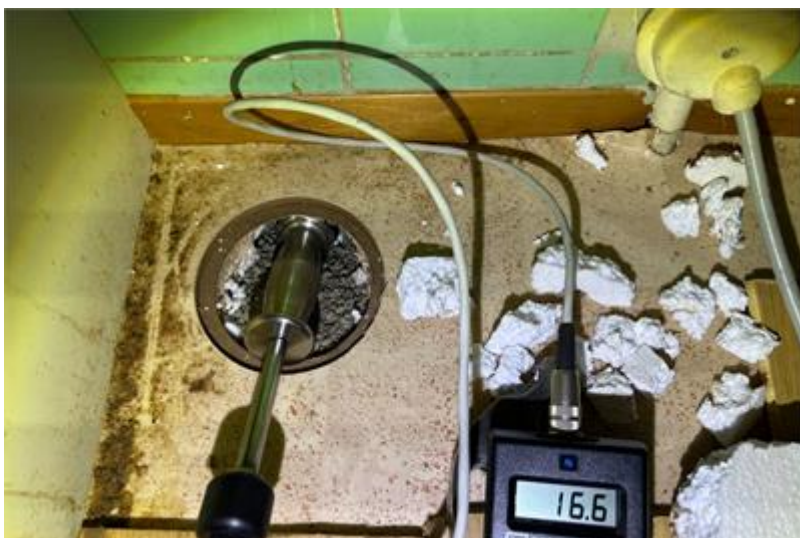
| Byggnadsdel | Entréplan |
| Konstruktionsdel | Flytande golv ovanpå betongplatta |
| Konstruktionsuppbyggnad | Laminat/plastmatta, spånskiva, cellplast, sand, betong , väggsyll av träskyddsbehandlat virke. |

Det övre gränsvärdet för mikrobiell tillväxt brukar anges till ca 17% fuktkvot (FK).

Vid stickprovsmätning i golv mättes fuktkvot ca 16-17% FK ,  
Syll bedöms vara träskyddsbehandlad vilket kan göra mätvärden något osäkra, inge avvikande lukt upplevdes i provhål eller huset.

Notera att stickprovsmässig undersökning är utförd samt att mätvärden normalt sett kan variera över årstiderna. För att säkert fastställa konstruktionens kondition och fuktstatus måste en mer omfattande undersökning utföras.
