# Besiktningsprotokoll

Anticimex Försäkringsbesiktning i samarbete med Fastighetsbyrån

| Fastighetsadress:<br>Dunderbacksvägen 14 | |

| Besiktningsdatum:<br>2025-04-10 | Protokollnummer:<br>68948667 |

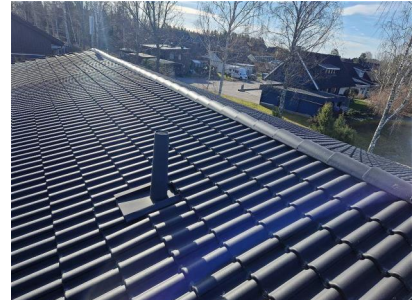
Tak besiktigat från takstege, inget att notera.

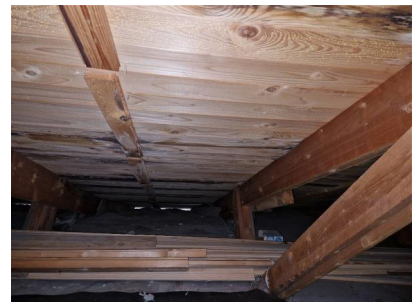
Underlagstaket har äldre fuktfläckar.

Noterade fuktfläckar uppstod innan takomläggningen.

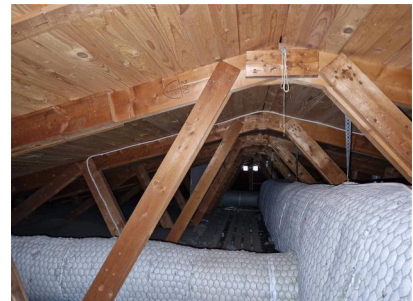
Vid kontroll av vinden uppmättes fuktvärden under kritisk fuktnivå för mikrobiell tillväxt.

Fuktkvoten i underlagstak/takbjälkar uppmättes till 10%.  
Gränsen för mikrobiell tillväxt föreligger vid 17%.

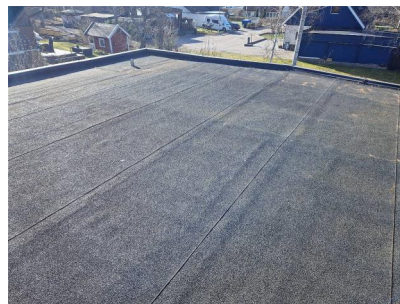
Takpappen bedöms äldre.

Tätskiktet på ett platt/låglutande tak har enligt vår bedömning en begränsad livslängd. Eftersom takpappen är äldre har det ett minskat motstånd mot vattengenomträngning. Detta i sin tur kan leda till att takkonstruktionen drabbas av fuktskador.

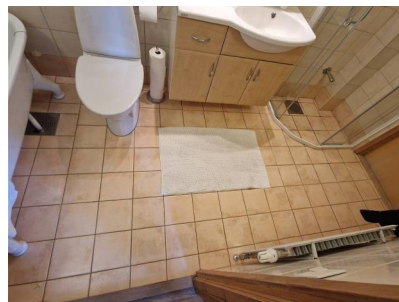
Golvbrunnar är inte utbytta i samband med renovering.  
Golvbrunnen vid dusch är placerad för nära vägg.

Risk finns att det nya tätskiktet inte har kunnat anslutas till golvbrunnen på ett riktigt sätt och att brunnen rostar sönder, vilket kan leda till fuktskador i omkringliggande konstruktioner.

Normala fuktvärden indikerades mot klinker/kakel.

En viss fukt tränger alltid in bakom kakel/klinker via fogarna, detta är helt normalt och innebär inte att tätskiktet/ våtrumsisoleringen under kaklet/klinkern är bristfälligt eller ur funktion.

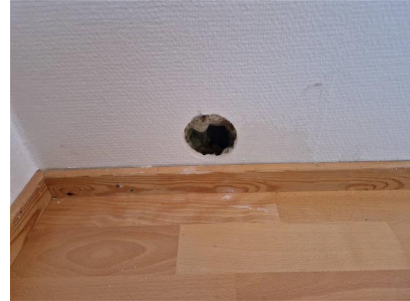
- Ett provhål 75mm utfördes i vägg i sovrum 3. Fuktkvoten uppmättes till 10% i väggsyll.
- Ett provhål utfördes i flytande golv i hobbyrum. Fuktkvoten uppmättes till 10% i golvregel.

Kontroll av konstruktion, se rubrik allmänt.

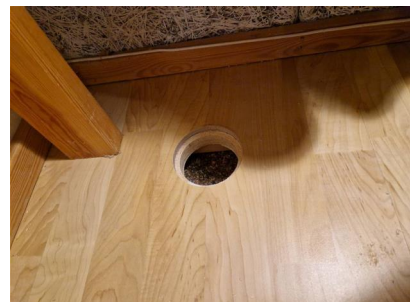
Kontroll av konstruktion, se rubrik allmänt.

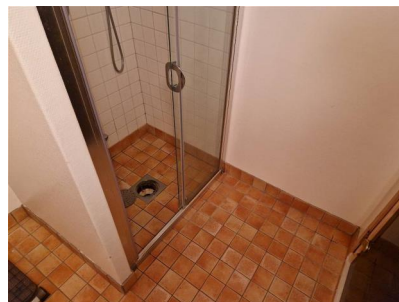
Golvbrunn av gjutjärn är inte utbytt i samband med renovering.

Risk finns att det nya tätskiktet inte har kunnat anslutas till golvbrunnen på ett riktigt sätt och att brunnen rostar sönder, vilket kan leda till fuktskador i omkringliggande konstruktioner.

Normala fuktvärden indikerades mot klinker/kakel.
