**Fastighetsuppgifter**

Serenaden 37

Gullrisstigen 4

| Uppdragsnummer | A32424 |

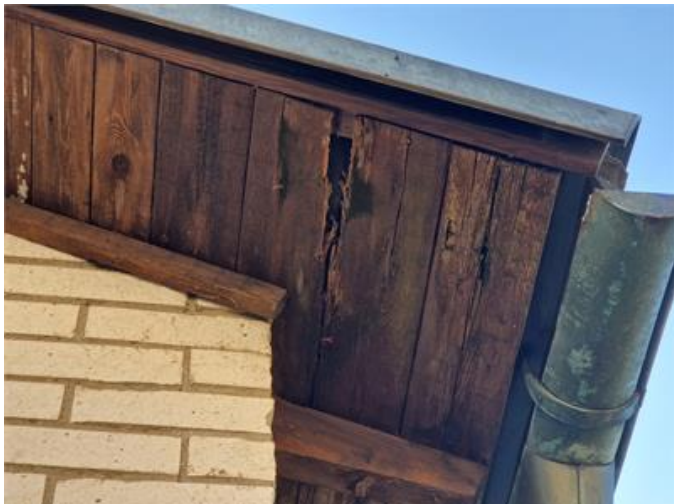
| Besiktningresultat | | | | | |
|---|---|---|---|---|---|
| Tak | | X | | | - Taket har äldre standard och dess tekniska livslängd anses vara passerad, se även info på protokollets näst sista sida Pos. 2.<br>- Skada noterades lokalt i takfot. Se även bild sid 5.<br>(Taket besiktat från mark och från garagetak) |

Tak:  
Skada noterades lokalt i takfot.
