# Besiktningsprotokoll

Anticimex Försäkringsbesiktning i samarbete med Fastighetsbyrån

| Fastighetsadress:<br>Masnäsvägen 1 | |

| Besiktningsdatum:<br>2025-04-11 | Protokollnummer:<br>68941812 |

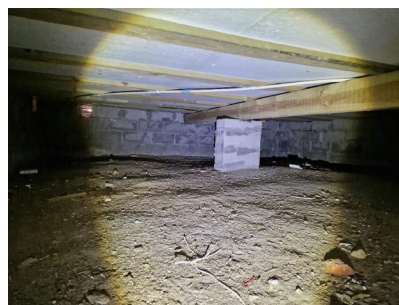
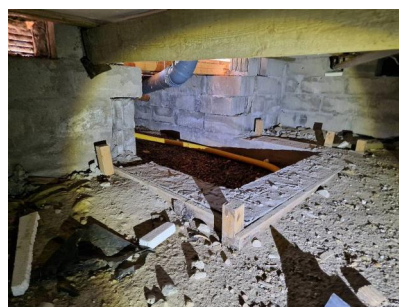
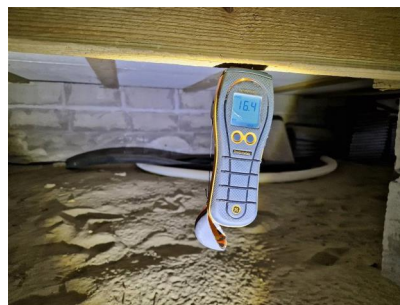
#### Utvändigt / Krypgrund

- Vid kontroll av krypgrunden uppmättes fuktkvoten till 16% i bärlina, risk för mikrobiell tillväxt föreligger om fuktkvoten överstiger 17%.
- Syll, bärlina och bärläkt är av rötskyddsbehandlat virke.
- Formvirke finns kvar.

Det är vanligt förekommande att ett för fuktigt klimat uppkommer i en krypgrund under delar av året. Orsaken är dels det fukttillskott som kommer ifrån mark, samt när utifrån kommande luftmassor kyls av i utrymmet när missgynnsam temperaturskillnad råder. Om ett för fuktigt klimat uppkommer under längre perioder finns risk att fuktrelaterade skador uppkommer.

Det är vanligt förekommande att kemisk behandlat virke från aktuell byggperiod avger en avvikande kemisk lukt som kan spridas till boendemiljön. Vid besiktningstillfället upplevdes ingen kemisk lukt varken i krypgrunden eller i boendemiljön.

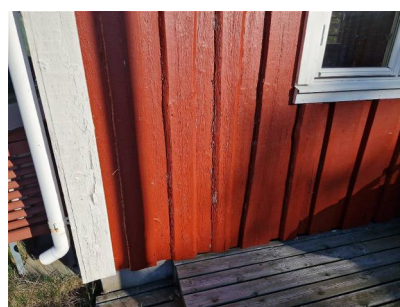
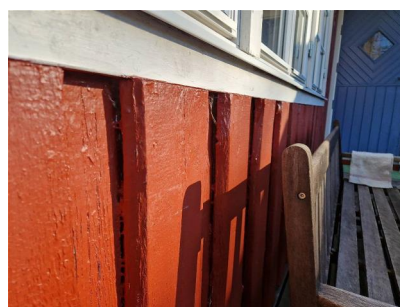
### Utvändigt / Fasad

Fasadpanelen är i behov av underhåll, mindre rötskador finns i knutbrädor, vissa fasadbrädor har släppt från infästning.

Byte av rötskadat material rekommenderas, även målning och underhåll av panelen rekommenderas.

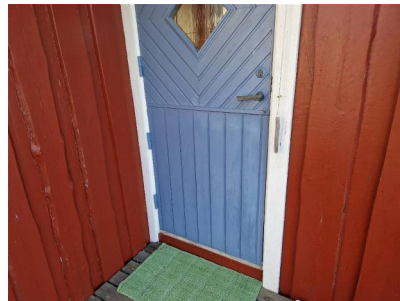
### Utvändigt / Dörrar

Dörr är i behov av underhåll.

Underhåll rekommenderas för att undvika framtida skador.

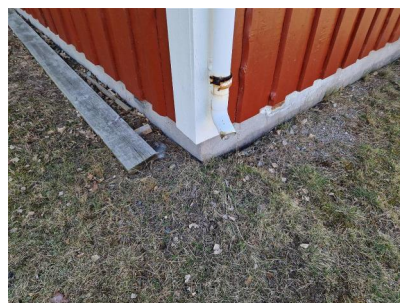
### Utvändigt / Hängrännor / Stuprör

Stuprör avslutas intill huset.

Det är olämpligt att vattenbegjuta intill huset då fuktrelaterade skador kan uppkomma i krypgrunden.

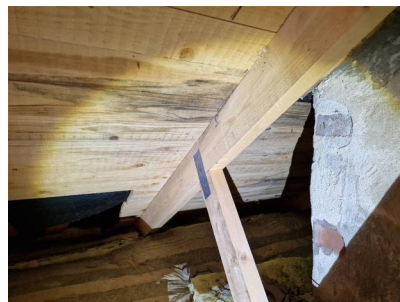
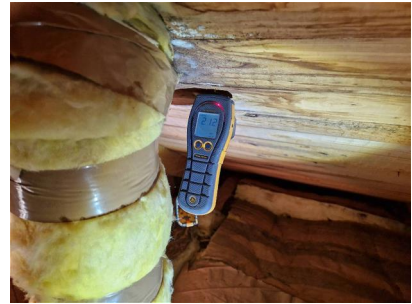
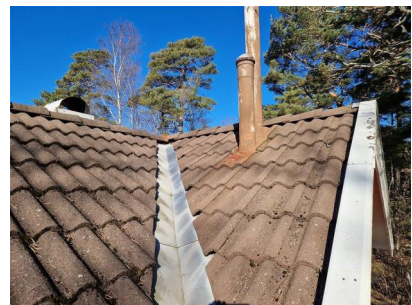
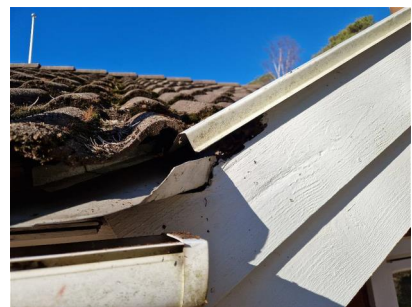
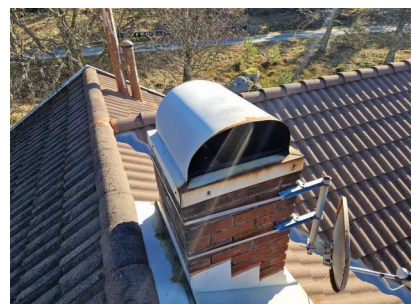
### Utvändigt / Tak och vind

- Fuktfläckar finns på underlagstaket runt ventilationskanaler och intill murstock, här uppmättes fuktkvoten till 21%. Risk för mikrobiell tillväxt föreligger om fuktkvoten överstiger 17%.
- Den yttre taktäckningen är till åren, rötskador finns i vindskiva, underlagspappen har en sliten struktur, plåtdetaljer rostar.

Det rekommenderas att en takläggare kontaktas för omfattningen av en takomläggning.

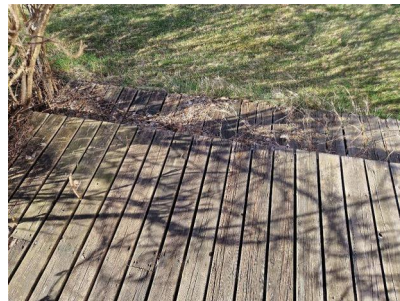
### Utvändigt / Altan

Rötskador förekommer.

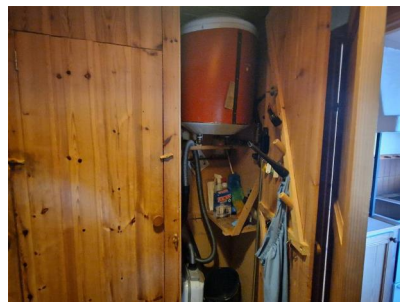
### Entréplan / Entréhall

Varmvattenberedare är placerad i utrymme som saknar tätskikt och golvbrunn.

Varmvattenberedarens placering är olämplig, vid ett eventuellt läckage finns risk att fuktskador uppkommer.

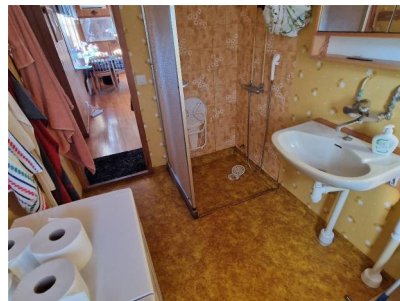
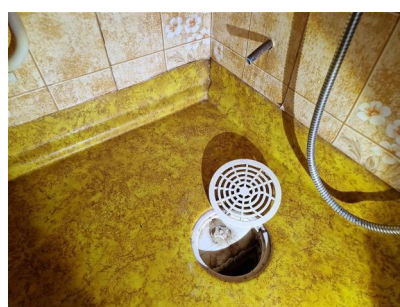
### Entréplan / Dusch/Toalett

- Utrymmet har äldre tätskikt, svetsskarv har gått isär, våtrumstapet har släppt från underlaget.
- Rör genomföring genom vägg i duschzon.
- Golvbrunn av äldre standard.
- Fog runt avloppstos.
- Bristfälligt golvfall då inte hela golvytan lutar mot brunnen.
- Våtrumsfläkt saknas.

Ovannämnda brister medför risk för fuktskador. Det rekommenderas att en fackman kontaktas för omfattningen av en renovering.
