# Besiktningsprotokoll

Anticimex Försäkringsbesiktning i samarbete med Fastighetsbyrån

| Fastighetsbeteckning:<br>ÖDDÖ 2:277 | |
| Fastighetsadress:<br>Södra Bredfjällsvägen 14 | |

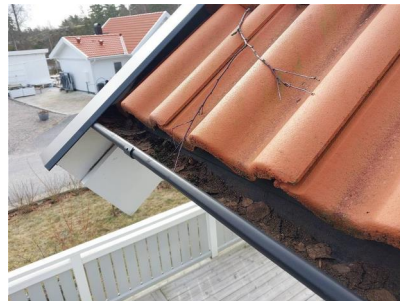
### Utvändigt / Hängrännor / Stuprör

- Ansamling av löv/skräp noterades lokalt i hängrännor.

För att förhindra lokal översvämning rekommenderas rensning av hängrännor.

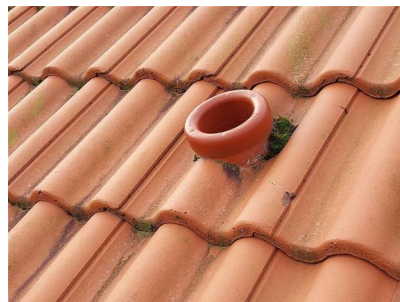
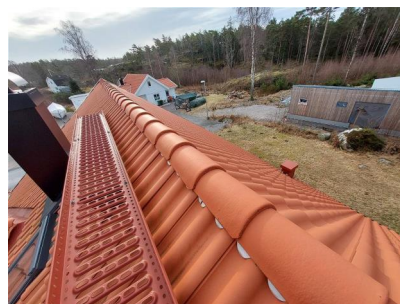
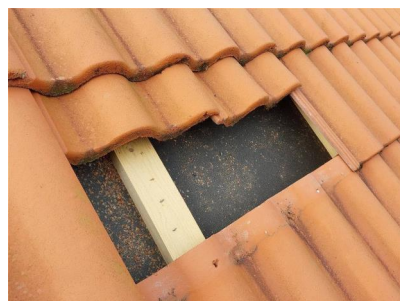
### Utvändigt / Tak

- Sprickor noterades i enstaka takpanna i anslutning till takgenomföring.

Taket har besiktigats från marken, anliggande stege samt takstege. Under dessa förutsättningar finns inget övrigt att notera.

Byt befintlig takpanna.

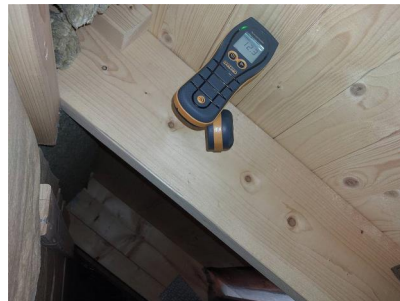
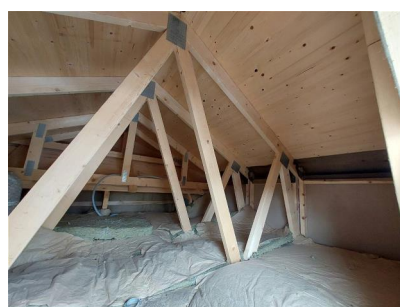
### Utvändigt / Sidovindar/Nockvind

Vindsutrymmen har besiktigats från befintlig lucka då de inte är krypbara/saknar landgång.

Vid kontroll av vindar uppmättes fuktvärden under kritisk fuktnivå för mikrobiell tillväxt och en normal lukt upplevdes.

Fuktkvoten i underlagstak/takbjälkar uppmättes till 12 % via stickprovsmässig fuktkvotsmätning i underlagstak.

Risk för mikrobiell tillväxt föreligger om fuktkvoten överstiger 17 %.

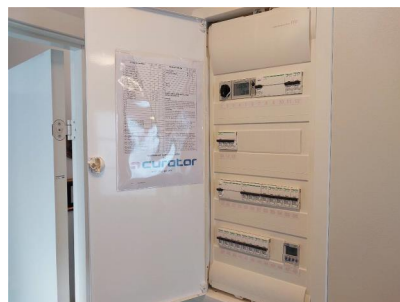
### Hela huset / Allmänt

- Jordfelsbrytare finns installerad vid elcentralen.

- Gruppförteckning över elcentralen finns upprättad.

- Vid funktionskontroll av jordade eluttag noterades inga avvikelser.
