Hjällsnäs 52:22

Monvägen 136

| Besiktningsdatum | 2025-04-03 |
| Besiktningsföretag | OBM Besiktning Väst AB |

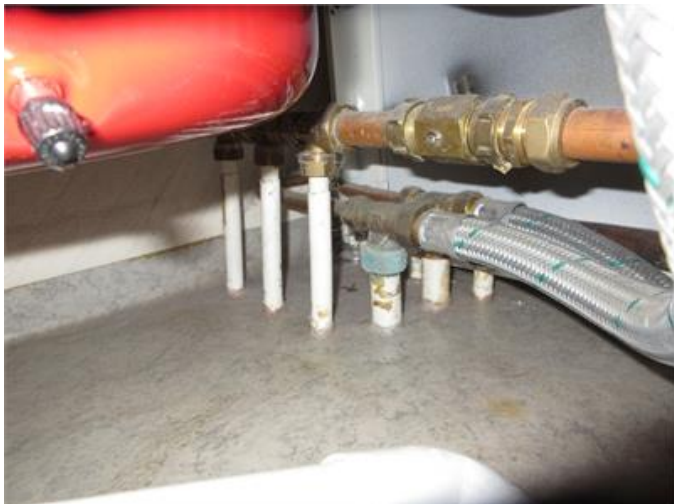
| Besiktningsresultat | | | | | |
|---|---|---|---|---|---|
| Tvättstuga | | X | | | Våtrummet har en äldre standard, rörgenomföringar förekommer i golvet, se kommentar/riskanalys. |

Rör genomföringar i golv förekommer, vilket ökar risken för skador i underliggande konstruktioner vid ett läckage.

Rör genomföringar i våtrumsgolv

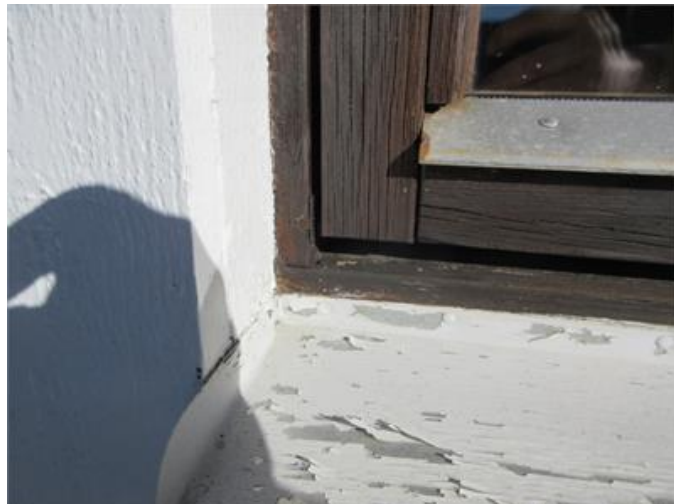
| Besiktningsresultat | | | | | |
|---|---|---|---|---|---|
| Fönster | | X | | | Torrspäckor förekommer i fönster, äldre fönsterkassetter förekommer, se kommentar/riskanalys. |

**Fönster:** När det finns torrsprickor i fönster finns det en risk att vatten kan tränga in och orsaka skador som kan påverka fönstren och byggnaden negativt.

Torrspäckor i fönster

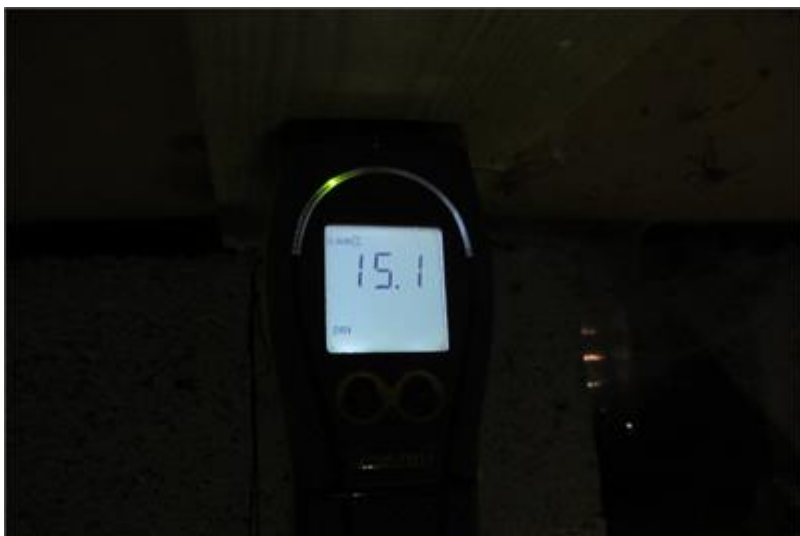
Det kritiska gränsvärdet för mikrobiell tillväxt i trä brukar anges till ca 17 % fuktkvot (FK). Vid stickprovsvis fuktkvotsmätning i undersida trossbotten uppmättes ca 15 %. Det noterades att en träfiberskiva är fuktskadad, torr vid besiktningen, som troligtvis uppstått från läckaget i köket. Se information från säljaren. Det förekommer tryckimpregnerat virke i grunden. Risker med tryckimpregnering är att det kan avge en kemisk lukt.

Huvudbyggnaden är uppförd över krypgrundsutrymme. Utifrån erfarenhet betraktas krypgrunder som riskkonstruktioner. På grund av förhöjd fuktstatus- dels orsakad av fuktvandring från marken och dels orsakad av uteluft som släpps in i grunden främst under den varma tiden av året – kan följdskador med negativ inverkan på såväl byggnaden som inomhusmiljön uppstå i utrymmet och angränsande konstruktioner (t.ex. överliggande bjälklag och uppreglad golvkonstruktion).
