# Besiktningsprotokoll

Anticimex Försäkringsbesiktning i samarbete med Fastighetsbyrån

| Fastighetsadress:<br>Skogsborgsvägen 4 | |

| Besiktningsdatum:<br>2025-04-08 | Protokollnummer:<br>68958428 |

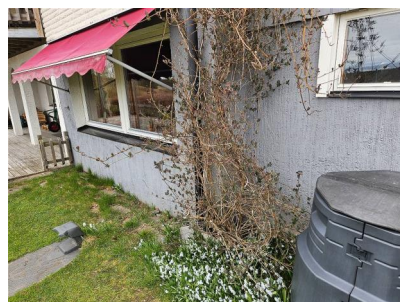
Växter finns i anslutning till grundmur.

När det finns rabatter och växter nära grundmuren finns risk att fukt stannar kvar i väggarna. Detta kan i sin tur orsaka invändiga fuktskador. Växternas rötter kan också skada grundmuren och sätta dräneringsledningen ur funktion.

Området närmast huset rekommenderas att vara fritt från växtlighet.

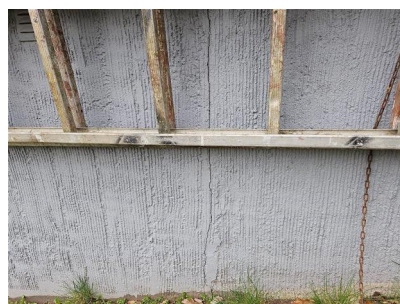
Sprickor finns i sockel.

Detta kan leda till fukt- och frysskador i konstruktionen.

Trappan är motgjuten/installerad mot huset och det förekommer mindre otätheter mellan trappa och fasad.

Eftersom trappan är motgjuten mot huset finns risk att vatten tränger in i anslutande konstruktioner vilket i sin tur kan leda till fuktrelaterade skador.

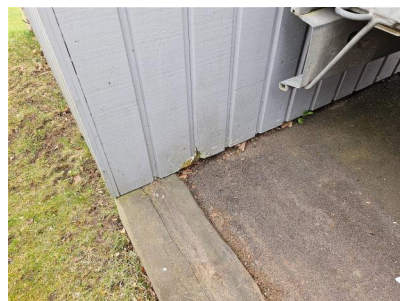
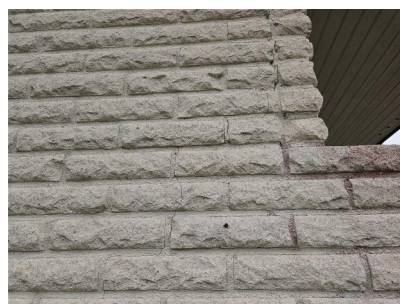
Sprickor finns i tegelfasaden.

Dessa bedöms inte ha lett till bakomliggande skador.

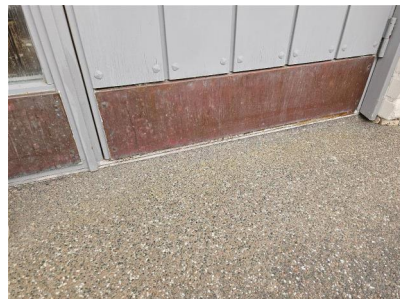
Tröskelbleck saknas under dörr.

Avsaknad av tröskelbleck medför att det finns risk för att vatten kan rinna in och orsaka fuktskador på tröskel och/eller i kringliggande vägg och bjälklag.

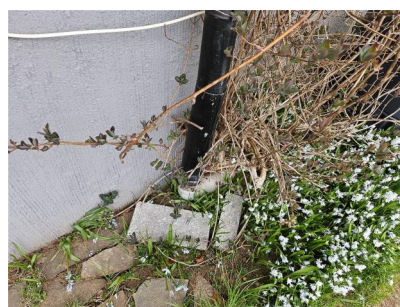
Lövsilar finns inte.

Samt att falsen är vänd innåt tegelfasaden

När det saknas lövsilar så finns det risk att det blir stopp i dagvattenledningen.

För att hindra stopp i dagvattenledningar rekommenderas komplettering av lövsilar.

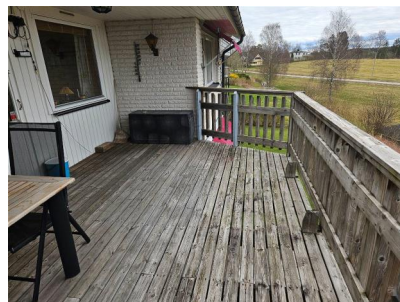
Balkongens trall har mindre underhållsbehov

Träkonstruktioner där underhållsbehov finns riskerar att få fukt- och rötskador på grund av sämre vattenavvisande förmåga.

För att öka livslängden på balkongen rekommenderas underhåll.

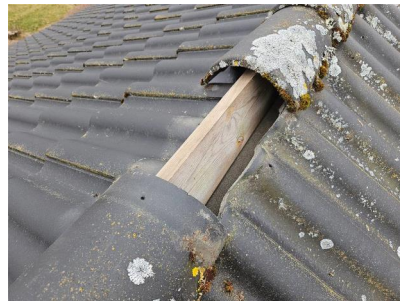
- Det förekommer mindre mosspåväxt på takpannor.
- Det finns ingen nocktätning och nockpannorna samt yttre raden är ej fastsatta.

Mossa som växer på taket kan leda till att taktäckningen har ett minskat motstånd mot vatteninträning. Detta i sin tur kan leda till fuktskador på träläkt och takkonstruktionen.

För att öka livslängden på taket rekommenderas att mossan hålls borta från takpannorna samt att sätta fast nockpannor, och även då se över möjligheten att montera nocktätning.

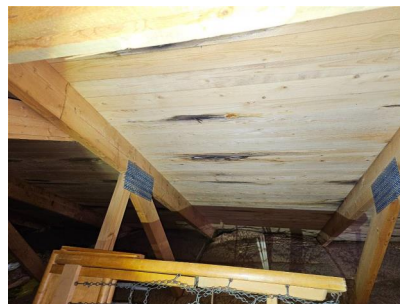
Underlagstaket har äldre fuktfläckar.

Vid fuktmätning i fläckarna noterades inga förhöjda fuktkvotvärden.

Noterade fuktfläckar bedöms uppstått innan takomläggningen.

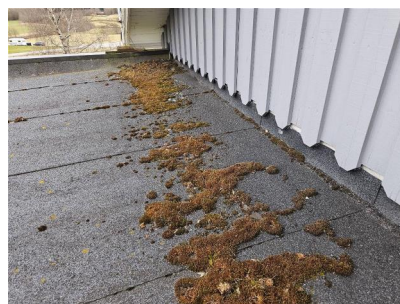
- Takpappen är uppvikt mot den murade fasaden under träpanelen på gavelspetsarna, och det finns ingen täckplåt/ståndskiva mot fasaden.
- Det förekommer mossor på takpappen.
- Färgsläpp och rost på plåtdetaljer.
- Målnings/underhållsbehov på liggande taksarg av träpanel.

Ovan nämnda brister kan medföra ett minskat motstånd mot vattengenomträngning. Detta i sin tur kan leda till att takkonstruktionen drabbas av fuktskador.

Viktigt att även hålla takavloppet rensat för att vatten ska rinna undan och inte bli stående på garagetaket.

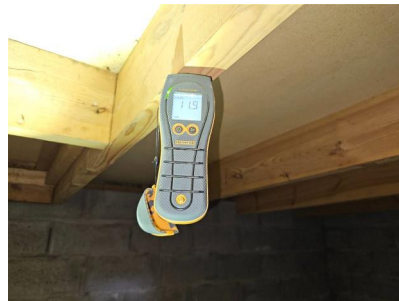
Krypgrund är en riskkonstruktion.

Det förekommer förvaring av organisk material på marken i krypgrunden som riskerar bli fuktskadat och kan avge mikrobiell lukt.

Vid fuktkvotsmätning i bärande konstruktion i krypgrunden noterades inga förhöjda värden.

Uteluftsventilerade krypgrunder med bjälklag av organiskt material har ofta fuktskador på grund av naturlig fuktpåverkan. Detta kan resultera i mikrobiella skador och, i värsta fall, rötskador. Mikrobiell lukt kan då uppstå.

Se till att städa ur grunden från organisk material och ev. täcka marken med en åldersbeständig plast för att minska tillskjutande markfukt.

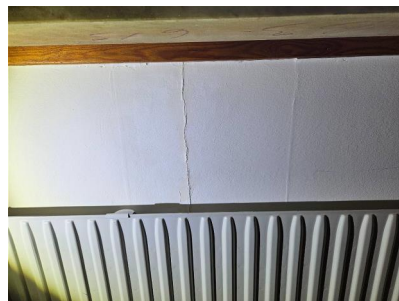
Delar av husets golv knarrar och det förekommer sprickor/synliga materialskarvar i väggar.

Då detta är vanligt förekommande i äldre hus med motsvarande grundläggning och konstruktion bedöms inte vara orsakat av någon skada.

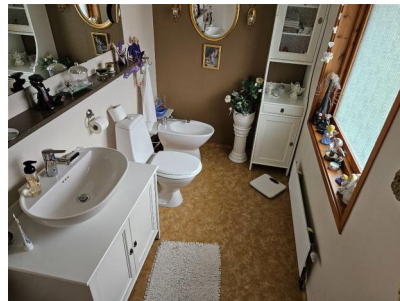
Rör genomföringar finns i golvet och det finns ingen golvbrunn i utrymmet.

Då det finns duschmunstycke på bidé finns risk för fuktrelaterade skador om läckage uppstår.

Dock är utrymmet fuktsäkrat med plastmatta på golv med uppvik på vägg.

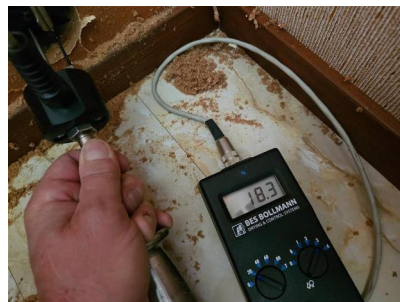
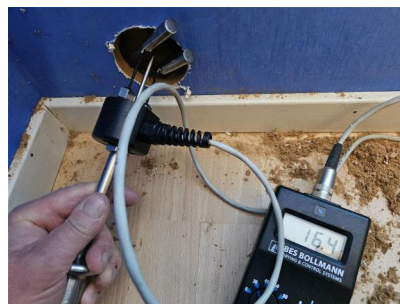
Vid kontroll av källaren påbyggda golv och väggkonstruktioner utfördes en håltagning i utreglad vägg mot grundmuren på gavelssidorna i gillestuga samt i sovrummet.

Genom provhålen noterades att väggen byggts med stående träreglar, träfiberskivor och isolering av mineralull.

Normal lukt noteras i provhålen.

Fuktkvoten i väggsyll i gillestugan som är placerad under befintlig golvnivå uppmättes till 18,3%, vilket är över gränsvärdet (17%) för mikrobiell tillväxt, samt 16,4 % i provhålet i sovrummet.

I källare bör man undvika just organiska & täta material mot väggar och golv på grund av riskerna för just naturlig fuktvandring och mikrobiell påväxt.

Ersätt därför det påbyggda och reglade golv/väggkonstruktionerna och eventuella täta och organiska material med fuktsäkra alternativ eller lösningar vid framtida renoveringar.

I samband med detta bör bakomliggande konstruktioner och golvkonstruktionerna kontrolleras efter eventuella följdskador.

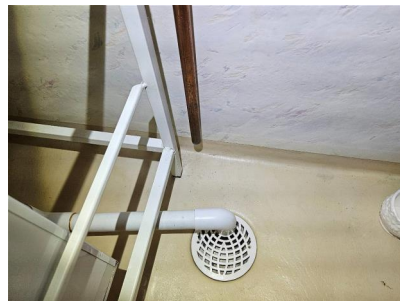
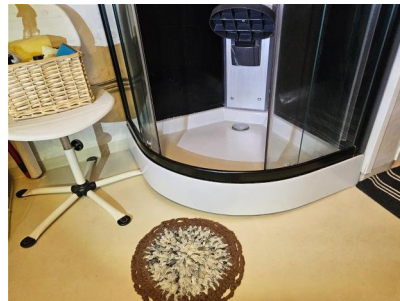
Utrymmet har yt/tätskikt är av äldre standard där följande noterades:

- Rörgenomföring finns i golv.
- Mekanisk frånluftsfläkt finns ej.
- Förhöjda fuktindikationer noterades runt golvbrunnen intill bergvärmepumpen.

Golvbrunnen under duschkabin är ej besiktningsbar.

Detta medför en ökad risk för fuktrelaterade skador, främst vid eventuella läckage eller om golvet vattenbegjuts runt rörgenomföringar.

Limmad plastmatta finns på betongplattan i tvättstuga/pannrum och bastu.

På grund av naturlig fuktpåverkan från mark riskerar plastmattan att släppa från underlaget. Mattan och limmet kan också avge en kemisk lukt som sprids till boendemiljön.

För att minska risken för skador bör man säkerställa att golvbrunnens vattenlås rengörs regelbundet samt att ev. se över klämringens funktion och installera en fuktstyrd badrumsfläkt.
