Besiktningssprotokoll

Anticimex Försäkringsbesiktning i samarbete med Fastighetsbyrån

Fastighetsbeteckning: Lejonet 4	
Fastighetsadress: Stjärngatan 5	
Postnummer: 692 33	Ort: Kumla

Besiktningdatum: 2025-04-03	Protokollnummer: 68918588
Temperatur: 7 °C	Väderlek: Klart
Tekniker: Christian Åkerlund	
E-post: Christian.Akerlund@anticimex.se	
Kontor: Örebro	
Närvarande: Fastighetsägare

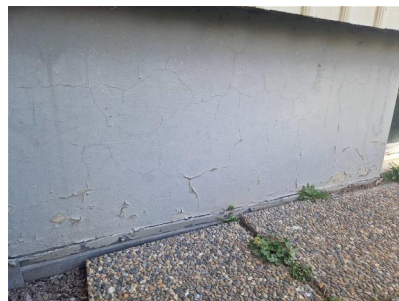
Utvändigt / Sockel

Utvändigt fuktskydd ligger oskyddat ovan mark.

- Sprickor och färgsläpp förekommer.

Risk finns att det utvändiga fuktskyddet skadas och funktionen försämras.

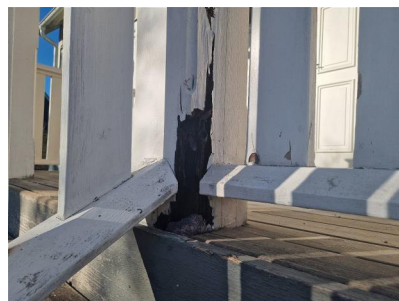
Utvändigt / Farstuvist

Rötskador förekommer.

Rötskador i räcke är ett tecken på bristande fuktskydd och hög fuktpåverkan.

En fördjupad undersökning rekommenderas för att bedöma orsaken till och omfattningen av detta, samt lämplig åtgärd.

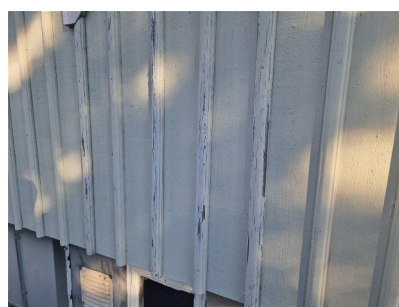
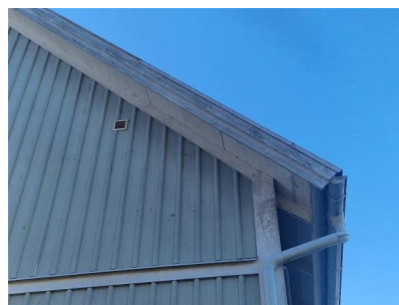
Utvändigt / Fasad

Fasadpanel och vindskivor är i behov av målning/underhåll.

Fasadbeklädnad och träkonstruktioner där målningsbehov finns riskerar att få fukt- och rötskador på grund av sämre vattenavvisande förmåga.

För att öka livslängden på dessa delar rekommenderas målning och underhåll.

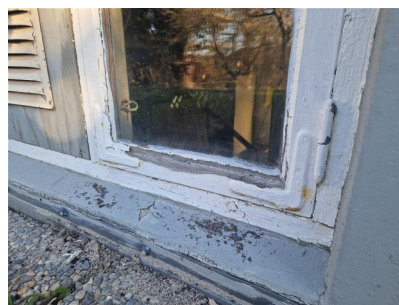
Utvändigt / Fönster

Källarfönster är i behov av målning/underhåll lokalt.

Fönsterbågar och fönsterkarmar där målningsbehov finns riskerar att få fukt- och rötskador på grund av sämre vattenavvisande förmåga.

För att öka livslängden på fönster rekommenderas målning och underhåll.

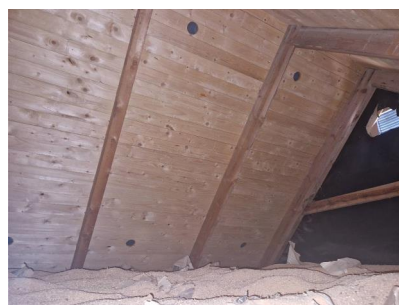
Utvändigt / Vind

Vindsutrymmet är endast besiktat från luckan eftersom landgångar saknas och murstocken begränsar framkomligheten.

Inget avvikande noterades från åtkomliga delar.

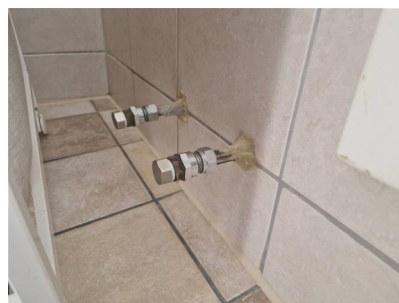
Entréplan / Dusch / WC

Rörgenomföring finns i vägg utanför duschzon.

Rörgenomföringar i väggen medför en ökad risk för att vatten kan tränga in i omkringliggande konstruktioner och orsaka fuktskador.

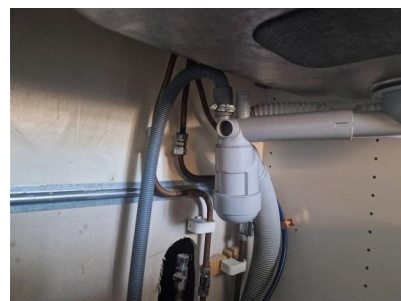
Upphängningsbygel saknas på avloppslang från diskmaskinen.

När upphängningsbygel saknas ökar risken för brott på slangen med läckage som möjlig följd.

För att hindra brott på avloppslang rekommenderas komplettering av upphängningsbygel.

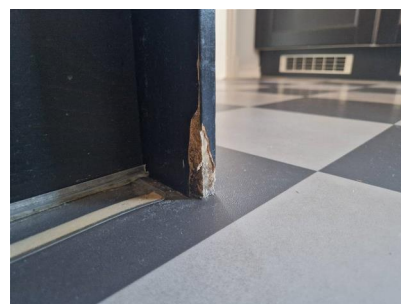
Mindre svällskador förekommer i trädetaljer vid diskmaskinen.

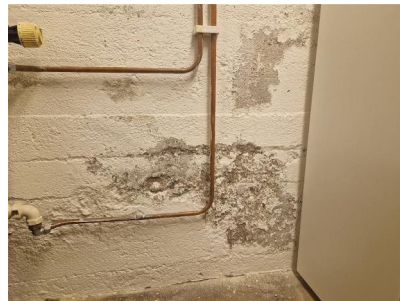
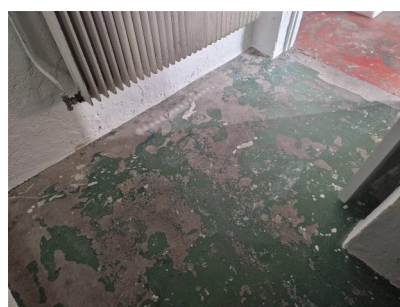
Källarplan / Allmänt

Puts- och färgsläpp finns på väggar och golv.

- Källarens utvändiga fuktskydd (dränering) är av äldre datum.

Puts- och färg som släppt från underlaget invändigt på källarytterväggarna är ett tecken på att källarens utvändiga fuktskydd inte längre fungerar tillfredsställande.

För att åtgärda detta måste källarens utvändiga fuktskydd förbättras. Det finns även andra lösningar beroende på källarens framtida användningsområde och vilka förväntningar som ställs på utrymmet. Det rekommenderas att man undersöker vilken lösning som passar bäst för just erat ändamål.

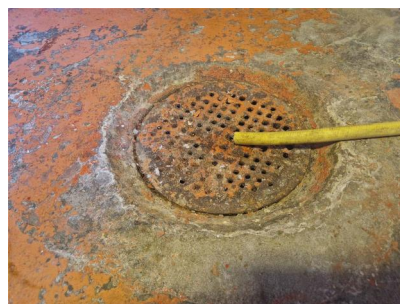
Äldre gjutjärnsbrunnar förekommer.
