# Besiktningsprotokoll

Anticimex Försäkringsbesiktning i samarbete med Fastighetsbyrån

| Fastighetsbeteckning:<br>Blomsterholmen 8 | |

| Besiktningsdatum:<br>2025-04-03 | Protokollnummer:<br>68935810 |

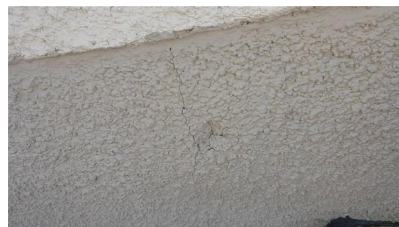
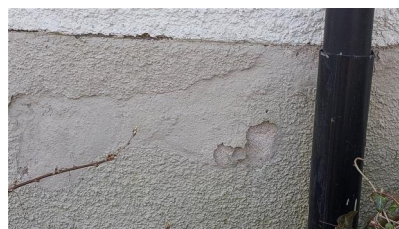
Lokala sprickor/putssläpp finns i sockel.

Dessa bedöms inte ha lett till bakomliggande skador.

Det rekommenderas dock att se åtgärda sprickor/putssläpp för att minimera risken för större skador.

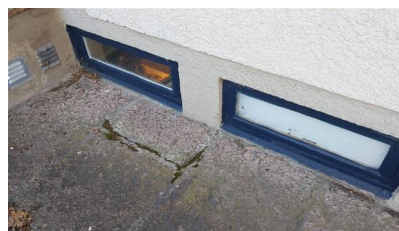
Lågt sittande fönster i sockeln.

Lågt sittande fönster riskerar att drabbas av en ökad fuktbelastning vid snösmältning och skyfall. Detta kan medföra fuktrelaterade skador i fönster och omkringliggande konstruktioner.

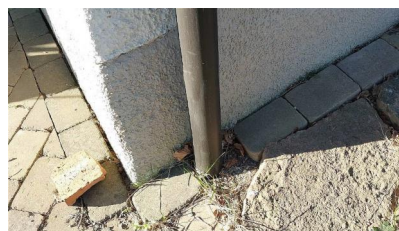
Lövsilar saknas på enstaka stuprör.

När det saknas lövsilar så finns det risk att det blir stopp i dagvattenledningen.

För att hindra stopp i dagvattenledningar rekommenderas komplettering av lövsilar.

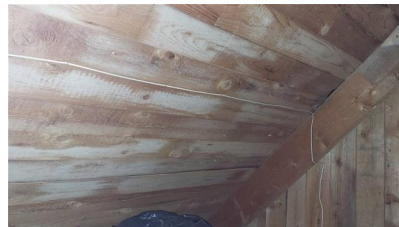
Vid kontroll av vinden har fuktvärden under kritisk fuktnivå för mikrobiell tillväxt uppmätts, dock finns mikrobiell påväxt på underlagstak.

Fuktkvoten i underlagstak/takbjälkar uppmättes till 12 %.

Det finns risk för mikrobiell tillväxt om den relativa fuktigheten (RF) i den omgivande luften är över 75 %. I furuvirke motsvarar det en fuktkvot (FK) på 17 %.

Den upptäckta mikrobiella påväxten på underlagstaket är ett tecken på att vinden har tillförts eller tillförs fukt inifrån bostaden. Observera att besiktning av bostadens ventilationssystem inte har ingått i uppdraget.

För att komma tillrätta med detta kan fuktillförseln inifrån bostaden behöva minskas. Det kan göras genom att ventilationen i bostaden förbättras samt att eventuella otätheter i vindsbjälklaget (tak-/väggvinklar, taklucka med mera) tätas. Läs Anticimex faktablad om oppvärmda vindsutrymmen för tips och råd.

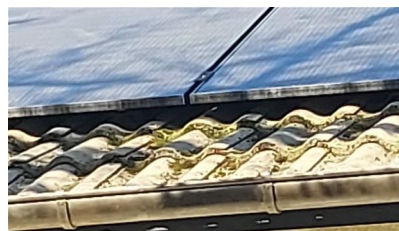
Mosspåväxt finns på takpannor.

Mossa som växer på taket kan leda till att taktäckningen har ett minskat motstånd mot vatteninträngning. Detta i sin tur kan leda till fuktskador på träläkt och takkonstruktionen vilket kan resultera i mikrobiella skador (angrepp av mikroorganismer).

För att öka livslängden på taket rekommenderas att mossan tas bort från takpannorna.

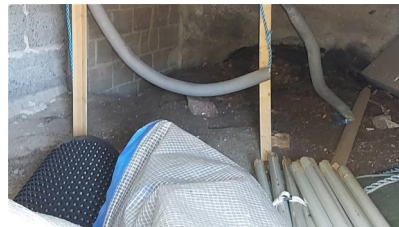
Det noteras fuktigt i marken, mindre delar med organiskt material samt en avvikande lukt.

Det rekommenderas att rensa grunden från organiskt material.

Det rekommenderas även ut utföra en fördjupad undersökning angående avvikande lukten i grunden.

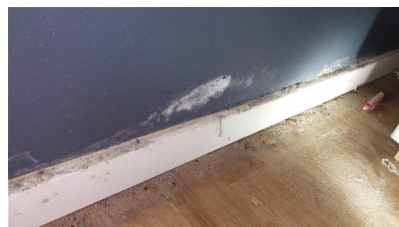
Källargrundmurar med påreglade isolerade ytterväggar. Missfärgningar noteras på vägg bakom hurts.

Vid kontroll av konstruktion i sovrum 2 uppmättes fuktvärden över kritisk nivå för mikrobiell tillväxt.

Fuktkvoten uppmättes till 23 %.

Risk för mikrobiell tillväxt föreligger om den relativa fuktigheten (RF) i den omgivande luften är över 75 % vilket i furuvirke motsvarar en fuktkvot (FK) på 17 % FK

Vi rekommenderar en fördjupad undersökning för att bedöma orsak, omfattning samt eventuell åtgärd. Det är viktigt att tänka på att denna rekommendation om fördjupad undersökning gäller hela källarens riskkonstruktioner.

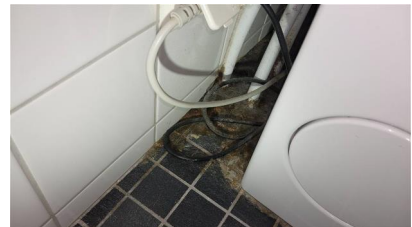
Rör genomföring finns i golv.  
- golvlutningen bristfällig mot golvbrunnen på delar.

Rör genomföringar i golv medför en ökad risk för att vatten tränger ner i omkringliggande konstruktioner och orsakar fuktskador.

Vid fuktindikering som utfördes i utrymmet noterades inga avvikande fuktindikationer.

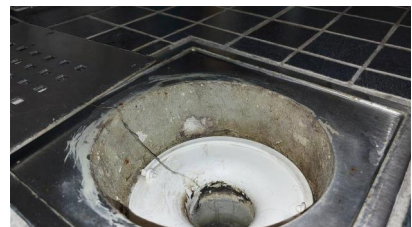
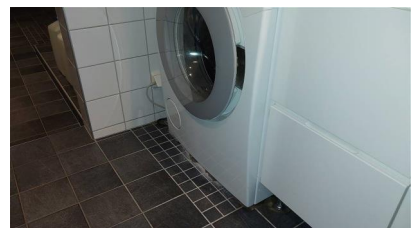
Tätskiktsanslutningen i golvbrunnen vid dusch ej besiktningsbart på grund av bruk/fix.

Golvbrunnen under tvättmaskinen ej åtkomlig för besiktning.

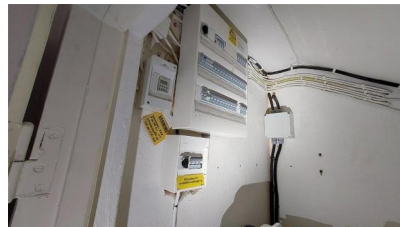
Jordfelsbrytare finns installerad vid el-centralen, gruppförteckning noteras.

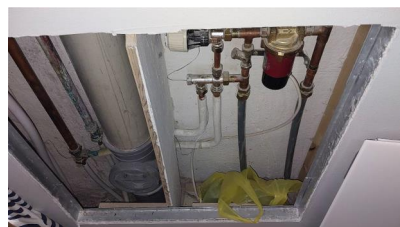
Rörslits saknar vattentät botten.

En rörslits ska ha en vattentät botten och vara försedd med skvallerrör. När det saknas ökar risken för att ett läckage inte upptäcks i tid. Det kan leda till fuktskador i omkringliggande konstruktioner. Det rekommenderas att montera en vattenvarnare.

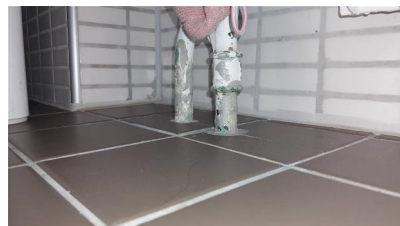
Rör genomföring finns i golv.

Rör genomföringar i golv medför en ökad risk för att vatten tränger ner i omkringliggande konstruktioner och orsakar fuktskador.

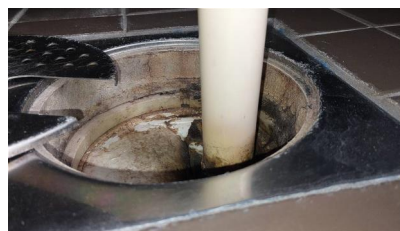
Golvbrunnen är inte utbytt i samband med renovering.

Vid tiden för renoveringen skulle äldre golvbrunnar bytas enligt branschreglerna. Följs inte detta riskerar man få en nedsättning eller i sämsta fall helt utebliven skadeersättning från sitt försäkringsbolag (villahem) vid en skada.

Vid fuktindikering som utfördes i utrymmet noterades inga avvikande fuktindikationer.

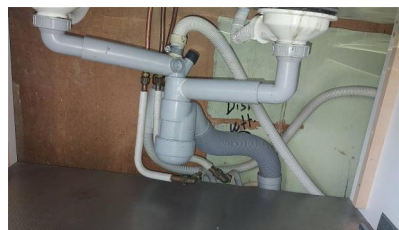
Fuktskydd saknas i diskbänksskåp.  
- slangar och vattenrör ej erforderligt klamrade.

Utan fuktskydd är det svårt att upptäcka läckage från rörledningar. Vatten kan då tränga in i omkringliggande konstruktioner och orsaka fuktskador.

För att upptäcka eventuella läckage, installera ett fuktskydd. Man kan med fördel även montera en vattenvarnare för att lättare få en indikation på ett eventuellt läckage.

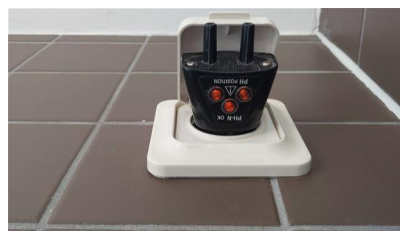
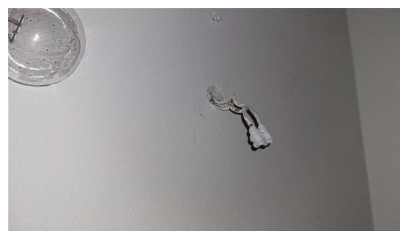
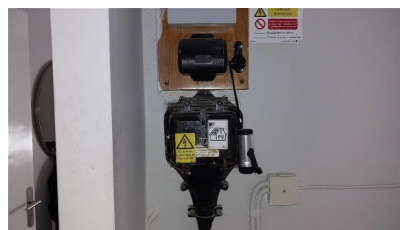
Elinstallationen i huset har brister.

- ojordat el-uttag i våtrum.
- oskyddade elledningar.
- äldre kopplingskåp.

Elinstallationen i huset är en säkerhetsrisk som kan orsaka både personskador och brand. Observera att besiktning av bostadens elsystem inte har ingått i uppdraget.

Kontakta en elektriker för kontroll och åtgärd.
