**Fastighetsuppgifter**

Myrlejonet 14

Jaktvägen 129

| Uppdragsnummer | C15954 |

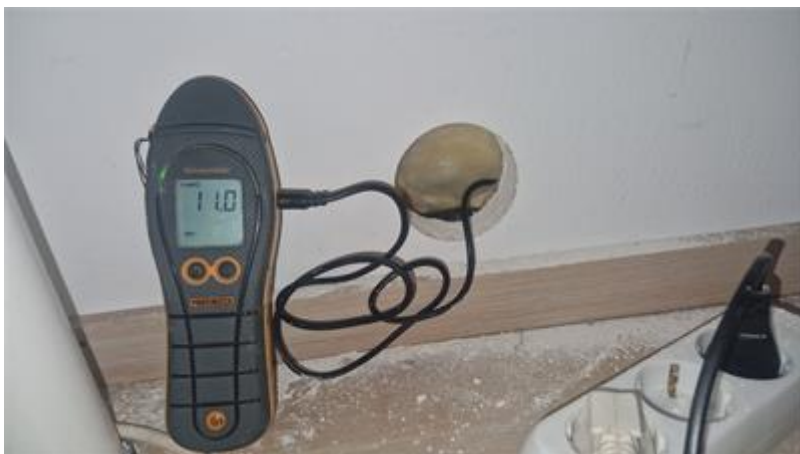
| Konstruktionsuppbyggnad | Ytskikt dikt an betongplattan/ Ytterväggar, 2 lager gipsskivor, plastfolie, isolering, träkonstruktion |

I provhål i yttervägg uppmättes fuktkvoten i träregel till ca 10-12%  
Det kritiska gränsvärdet för mikrobiell tillväxt brukar anges till ca 15-17% fuktkvot (FK).

Notera att stickprovsmässig undersökning är utförd samt att mätvärden normalt sett kan variera över årstiderna.  
För att säkert fastställa konstruktionens kondition och fuktstatus måste en mer omfattande undersökning utföras.
