# Besiktningsprotokoll

Anticimex Försäkringsbesiktning i samarbete med Fastighetsbyrån

| Fastighetsbeteckning:<br>Tömmen 2 | |
| Fastighetsadress:<br>Bjällervägen 20 | |

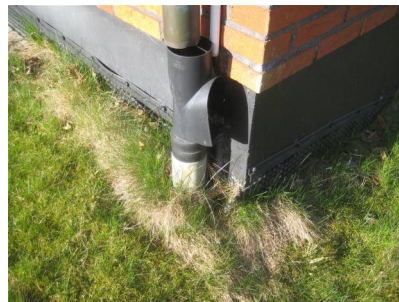
-Utvändigt fuktskydd ligger oskyddat ovan mark.

- låt listen har bitvis släppt.

Risk finns att det utvändiga fuktskyddet skadas och funktionen försämras.

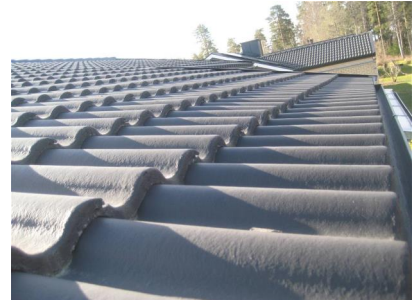
Låglutande tak har fel taktäckning, bitvis är taklutningen 9 grader.

Taktäckningen av betongpannor är inte anpassad till taklutningen. Risk finns för läckage med fuktskador som följd.

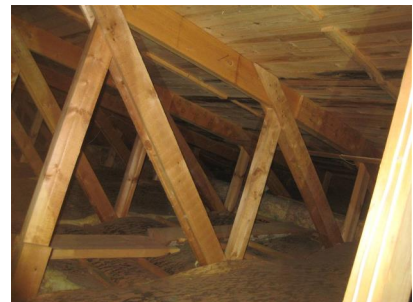
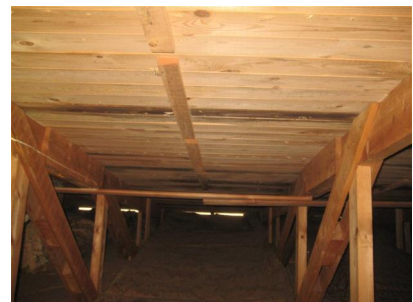
-Fuktvärden över kritisk fuktnivå och mikrobiell lukt samt mikrobiell påväxt och fläckar.

Se notering tak.

-Huset fönster saknar friskluftsventiler

Fuktvärden över kritisk fuktnivå för mikrobiell tillväxt uppmättes och mikrobiell lukt upplevdes i vindsutrymmet.

Fuktkvoten uppmättes till 18%.

Vi rekommenderar en fördjupad undersökning för att bedöma orsak och omfattning av ovanstående noteringar.

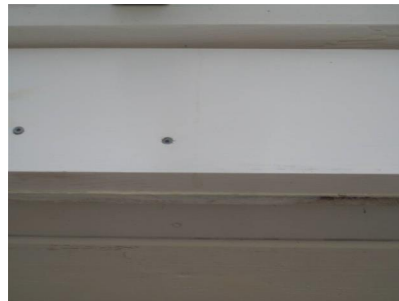
Mindre droppmärken i takfot, detta bedöms som en mindre brist.

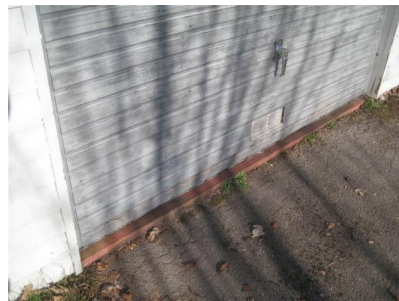
- Garageportar är i behov av målning/underhåll.
- Fuktskada i sopskåpdörr.

Dörrar där målningsbehov finns riskerar att få fukt- och rötskador på grund av sämre vattenavvisande förmåga.

För att öka livslängden på dörr rekommenderas målning och underhåll.

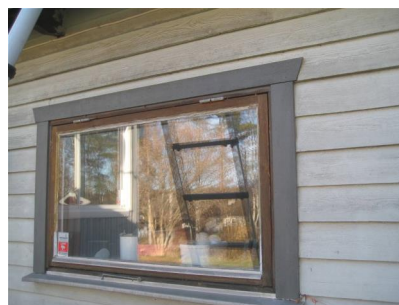
Fasadpanelen och fönster är bitvis i behov av målning/underhåll.

Fasadbeklädnad och träkonstruktioner där målningsbehov finns riskerar att få fukt- och rötskador på grund av sämre vattenavvisande förmåga. För att öka livslängden på fasadbeklädnaden rekommenderas målning och underhåll.

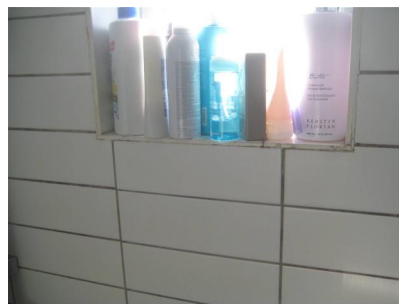
Fönster är olämpligt placerat.

Fönstrets placering i våtutrymmet utgör en risk för fuktskador i fönster- och väggkonstruktionen.

För att minska risken för fuktskador på fönster och väggkonstruktion rekommenderas att man skyddar fönstret mot vattenbegjutning.

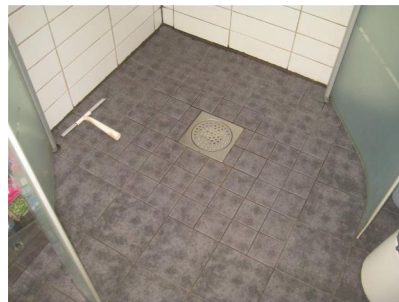
- Golvet lutar lokalt dåligt mot brunn.
- Klinkerplattor är ojämna.

Brister i golvet och/eller tätskiktets lutning medför risk för att vatten tränger in i omkringliggande konstruktioner/utrymmen vilket i sin tur orsakar fuktrelaterade skador. Det medför också ökad risk för att vatten blir stående i golvet lågpunkter, vilket kan orsaka missfärgningar på klinker/fogar samt att "unken" lukt uppstår.

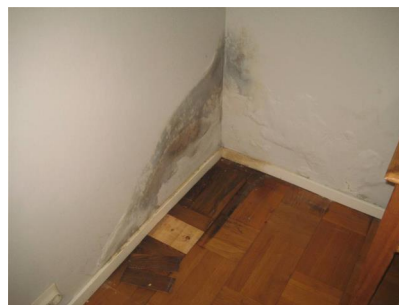
- Puts och färgsläpp på väggar samt fuktskador på parketten
- Fuktindikering med förhöjda fuktvärden.

För att utreda orsaken till och omfattningen av detta rekommenderas att en fördjupad undersökning utförs. putssläpp syns också från pannrummet.

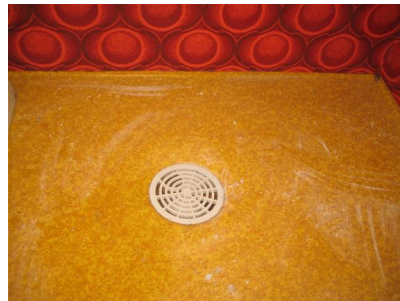
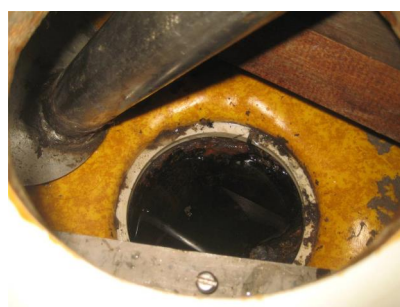
- Golvbeläggning har släppt från underlaget vid golvbrunnar.
- och mattan bular sig brunnar,
- Fuktindikering med förhöjda fuktvärden runt brunn
- Utrymmet har äldre ytskikt

Vi rekommenderar en fördjupad undersökning för att bedöma orsak och omfattning av en renovering.
