# Besiktningsprotokoll

Anticimex Försäkringsbesiktning i samarbete med Fastighetsbyrån

| Fastighetsbeteckning:<br>Sjöhåla 1:64 | |

| Besiktningsdatum:<br>2025-04-10 | Protokollnummer:<br>68945447 |

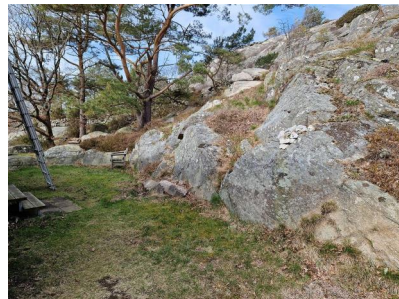
Marken lutar mot delar av huset huset.

Detta innebär en ökad fuktbelastning mot grunden vilket i sin tur kan orsaka fuktskador i huset.

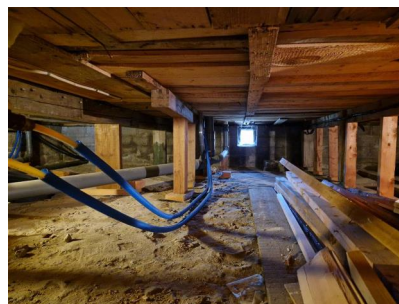
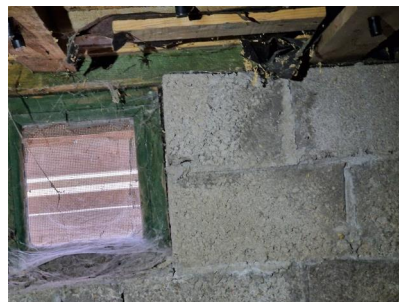
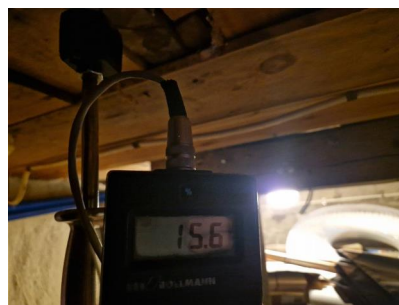
Vid kontroll av konstruktionen i torpargrund uppmättes fuktvärden under kritisk fuktnivå för mikrobiell tillväxt och normal lukt upplevdes. Vidare noteras en hel del organiskt material i utrymmet/på markytan samt att träskyddsbehandlat virke finns.

Golvbjälklaget ovan den uteluftsventilerade torpargrunden riskerar att drabbas av fuktskador på grund av naturlig fuktpåverkan. Detta kan i sin tur leda till mikrobiella skador som kan leda till att mikrobiell lukt sprids till boendemiljön. Vissa typer av träskyddsbehandlat virke riskerar om det utsätts för fukt avge en kemisk lukt, lukten kan även spridas till boendemiljön.

Det finns risk för mikrobiell tillväxt om den relativa fuktigheten (RF) i den omgivande luften är över 75 %. I furuvirke motsvarar det en fuktkvot (FK) på 17 %.

Fuktkvoten uppmättes till mellan 14,6 - 15,6 % i undersida bjälklag och syll.

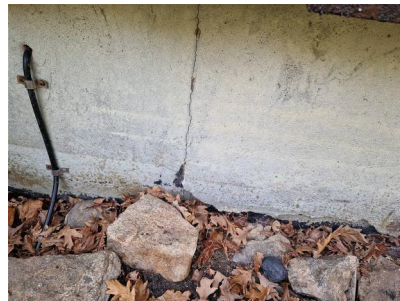
Sprickor och putssläpp finns i sockel.

Dessa bedöms inte ha lett till bakomliggande skador.

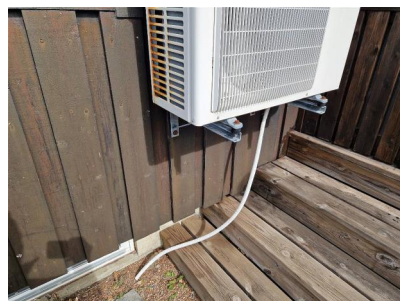
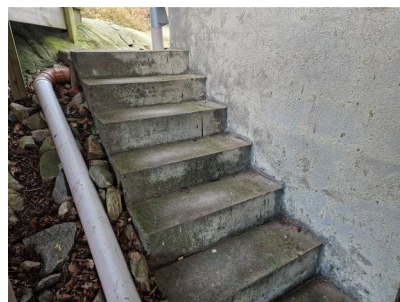
Kondensvatten från luftvärmepumpens utedel leds inte bort från husgrunden.

Detta medför ökad risk för att vatten tränger in i anslutande konstruktioner, vilket i sin tur kan leda till fuktrelaterade skador. Observera att besiktning av byggnadens värmesystem eller värmepumpen inte har ingått i uppdraget.

Trappor är motgjutna mot huset.

Eftersom trappa är motgjuten mot huset finns risk att vatten tränger in i anslutande konstruktioner vilket i sin tur kan leda till fuktrelaterade skador.

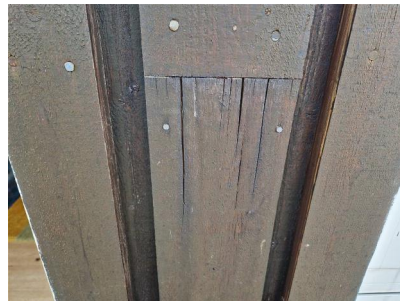
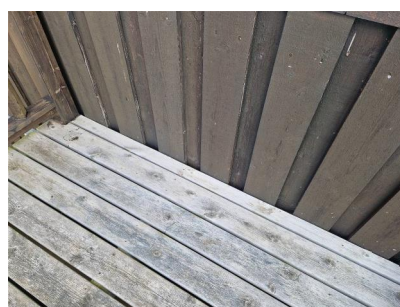
Fasadbeklädnaden har mindre torrsprickor och avslutas bakom trall lokalt.

Fasadbeklädnad och träkonstruktioner där målningsbehov finns riskerar att få fukt- och rötskador på grund av sämre vattenavvisande förmåga.

Att fasadpanel avslutas bakom trall medför en risk att vatten blir stående mellan fasadpanelen och trall med fuktrelaterade skador som möjlig följd. Vidare försvårar det framtida underhåll och ökar risk för fuktuppsug i fasadpanelens ändträ.

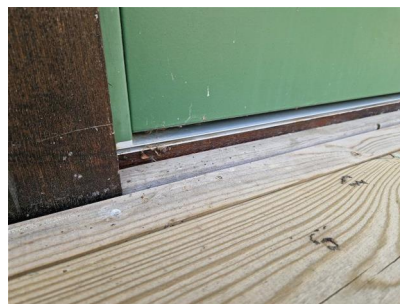
Tröskelbleck saknas under dörr på baksida.

Avsaknad av tröskelbleck medför att det finns risk för att vatten kan rinna in och orsaka fuktskador på tröskel och/eller i kringliggande vägg och bjälklag.

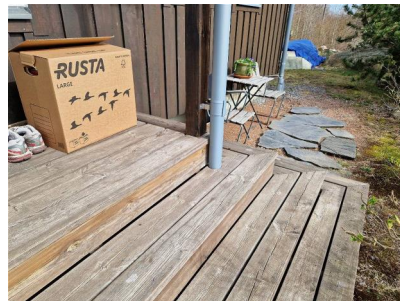
Lövsilar finns inte lokalt (under altan samt vid entrétak).

Dessa tak är mindre vilket minskar risken för stopp i dagvattenledningen. För att hindra stopp i dagvattenledningar rekommenderas komplettering av lövsilar.

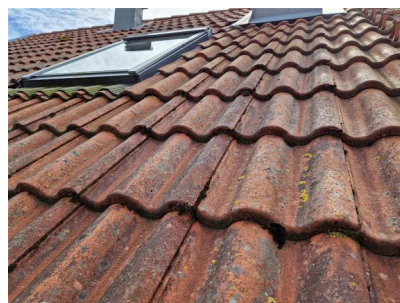
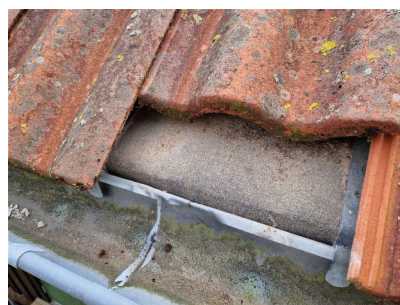
Besiktning av yttertaket påvisar brister gällande mindre begynnande mosspåväxt, nedersta pannraden ligger dikt an underlagspappen, enstaka skadad takpanna samt att nocktätning inte finns.

Risk finns att takpannorna skaver sönder pappen och att vatten tar sig in i underliggande konstruktion, även då nocktätning saknas, kan det vid extrema väderlekar tränga in vatten under takpannor med fuktrelaterade skador som möjlig följd.

Besiktning av yttertaket har genomförts från mark, anliggande stege samt takstege.

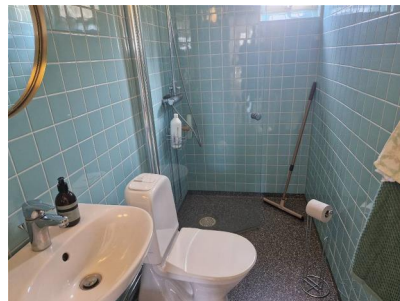
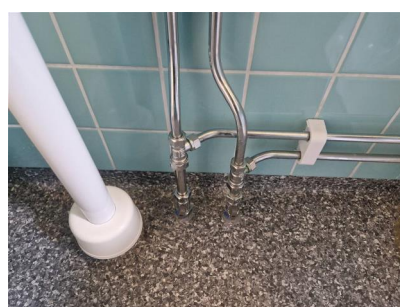
I våutrymmet noteras brister gällande rörgenomföringar i golv vid tvättställ, bristfälligt golvfall utanför plats för dusch samt att fönster är placerat nära plats för dusch.

Rörgenomföringar i golv samt brister i golvets och/eller tätskiktets lutning medför risk för att vatten tränger in i omkringliggande konstruktioner/utrymmen vilket i sin tur orsakar fuktrelaterade skador. Det medför också ökad risk för att vatten blir stående i golvets lågpunkter, vilket kan orsaka missfärgningar på klinker/fogar.

Fönstrets placering i våutrymmet utgör en risk för fuktskador i fönster- och väggkonstruktionen. För att minska risken för fuktskador på fönster och väggkonstruktion rekommenderas att man skyddar fönstret mot vattenbegjutning.

Fuktindikering i utrymmet gav inga förhöjda fuktindikationer.

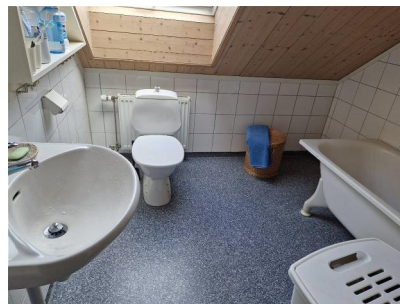
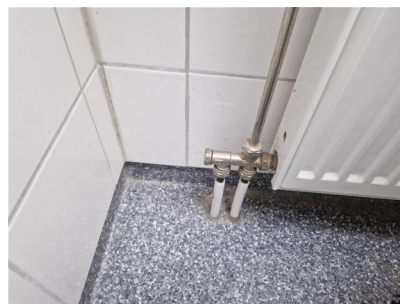
I våutrymmet noteras brister gällande rörgenomföringar i golv vid radiator/wc-stol, bristfälligt golvfäll utanför plats för dusch samt att wc-stol är något lös. Vidare noteras att klämringens skruvar är något för hårt dragna vilket medfört att plasten blivit deformerad.

Rörgenomföringar i golvet samt noterade brister i golvet och/eller tätskiktets lutning medför risk för att vatten tränger in i omkringliggande konstruktioner/utrymmen vilket i sin tur orsakar fuktrelaterade skador. Det medför också ökad risk för att vatten blir stående i golvet lågpunkter, vilket kan orsaka missfärgningar på klinker/fogar.

Eftersom WC-stolen är lös finns det risk för fuktskador. Rörledningar och kopplingar kan släppa och orsaka rörbrott med vattenskador som följd.

Fuktindikering i utrymmet gav inga förhöjda fuktindikationer.

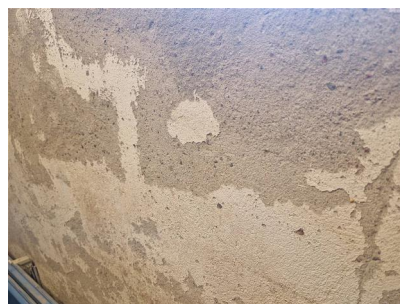
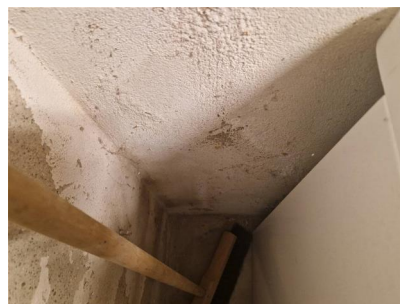
Mindre puts och främst färg släpper från underlaget på väggar där mindre lokal salt/kalkutfällning noteras.

Puts- och färg som släppt från underlaget invändigt på källarytterväggarna indikerar att källarens utvändiga fuktskydd inte längre fungerar tillfredsställande. För att åtgärda detta måste källarens utvändiga fuktskydd förbättras. Se även bifogat faktablad "Källare".

Det är helt naturligt att grundmurar har ett visst fuktuppsug från bottenplattan, det noterades även att eventuellt en diffusionstät färg (typ plastfärg) har använts delvis invändigt på källarväggar. Det rekommenderas att löst sittande material skrapas bort samt återställs fukttekniskt riktigt med puts och färg (Silikatfärg).

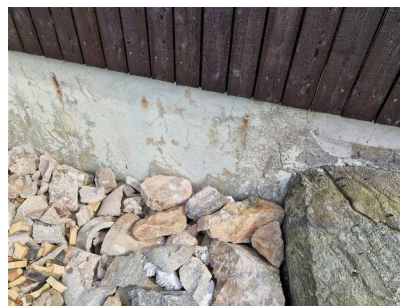
Sprickor samt putssläpp finns i sockel.

Dessa bedöms inte ha lett till bakomliggande skador.

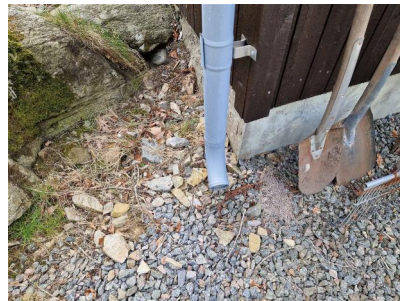
Stuprör avslutas nära husliv.

Stuprör som avslutas intill husliv (ovan mark) kan medföra en ökad fuktbelastning på grundmur/sockel med fuktrelaterade skador som följd.

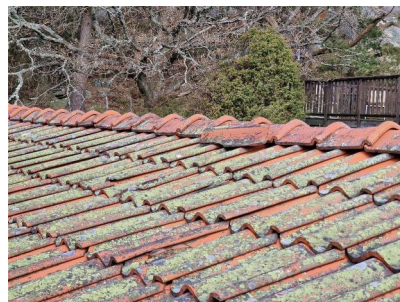
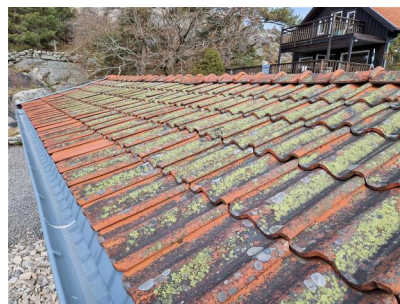
Yttertaket som är äldre påvisar anmärkningar gällande:

- Enstaka skadade takpannor.
- Underlagspappen har krackeleringar.
- Nocktätning bedöms ej finnas.
- Påväxt finns på takpannor.

Takpannor, plåtdetaljer och underlagspapp har enligt vår bedömning en begränsad livslängd. Eftersom husets taktäckning är äldre med noterade brister har det ett minskat motstånd mot vatteninträngning. Detta i sin tur kan leda till fuktskador på träläkt och vidare ner i underliggande konstruktioner.

Observera att besiktning av yttertaket har genomförts från mark samt anliggande stegen.

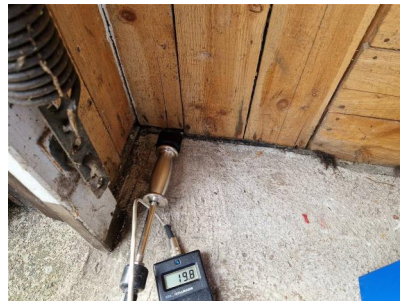
Vid kontroll av konstruktion uppmättes fuktvärden över nivå för mikrobiell tillväxt och en något avvikande lukt upplevdes i utrymmet (vanligt förekommande i enklare byggnader).

Befintliga konstruktioner riskerar att drabbas av fuktskador på grund av naturlig fuktpåverkan. Detta i sin tur kan leda till mikrobiella skador som kan resultera i att mikrobiell lukt sprids till boendemiljön. Om väggsyllarna är tryckimpregnerade kan även en kemisk lukt förekomma.

Det finns risk för mikrobiell tillväxt om den relativa fuktigheten (RF) i den omgivande luften är över 75 %. I furuvirke motsvarar det en fuktkvot (FK) på 17 %.

- Kontroll utfördes i syll i garagets yttervägg. Fuktkvoten uppmättes till 19,8 %

En kontakt med byggentreprenör rekommenderas för att konstatera orsak till och omfattning av uppmätta fuktvärden.
