Stora Kovik 1:115

Jupitervägen 5

## Bilaga 1 för kontroll av valda konstruktioner

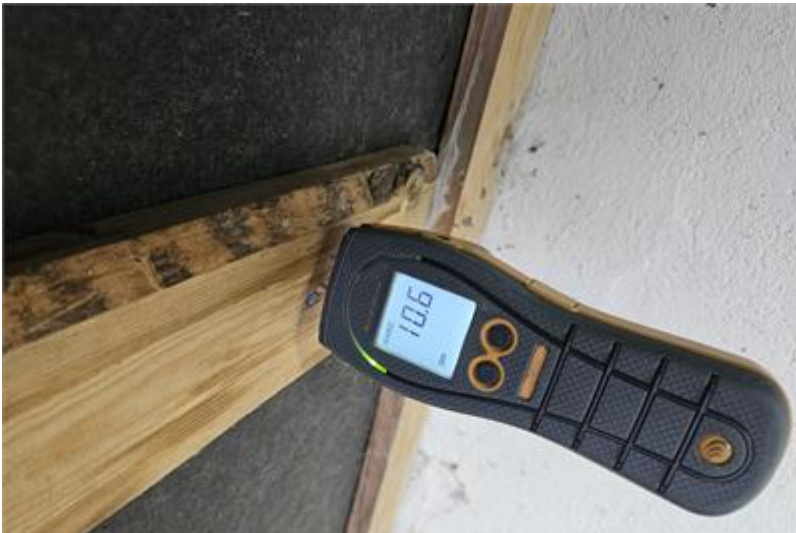
Byggnadsdel                      Krypgrund  
Konstruktionsdel  
Konstruktionsuppbyggnad

I bjälklags undersida uppmättes en fuktkvot (FK) på ca 10 till 12%. Det kritiska gränsvärdet för mikrobiell tillväxt brukar anges till ca 15-17% fuktkvot (FK).

Notera att stickprovsmässig undersökning är utförd samt att mätvärden normalt sett kan variera över årstiderna. För att säkert fastställa konstruktionens kondition och fuktstatus måste en mer omfattande undersökning utföras.
