Kåglebacken 2

Ulahallsvägen 33

| Uppdragsnummer | G32783 |
| Besiktningsdatum | 2025-04-11 |

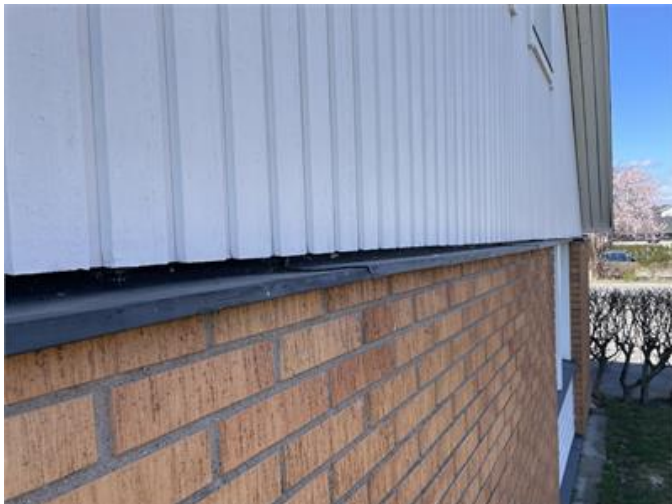
| Besiktningsresultat | | | | | |
|---|---|---|---|---|---|
| Fasad | X | | | | Plåt till tegelfasadens bröstning/avslut har bristfälligt fall till gavel mot baksida, justering rekommenderas. |

Plåt med bristfälligt fall, justering rekommenderas.

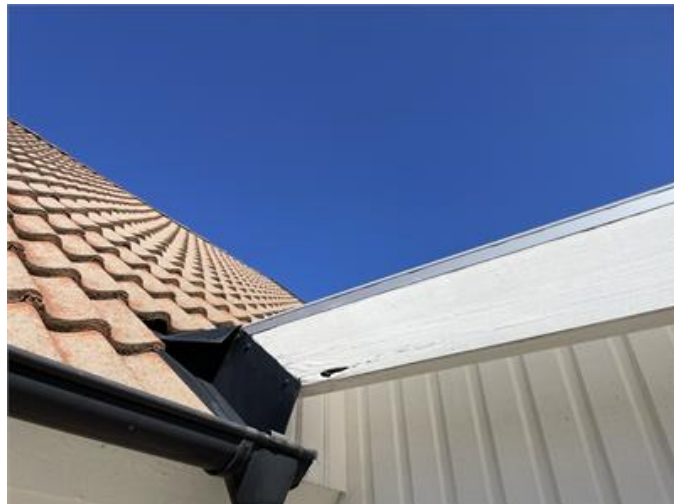
| Besiktningsresultat | | | | | |
|---|---|---|---|---|---|
| Tak | | X | | | Yttertaget har besiktigades med stege från hängränna. Stickprovsmässig utförd kontroll av underlagstak och läkt var utan anmärkning. Vindskivor har rötskador och är i behov av byte. |

Vindskiva uterum med åtgärdsbehov.

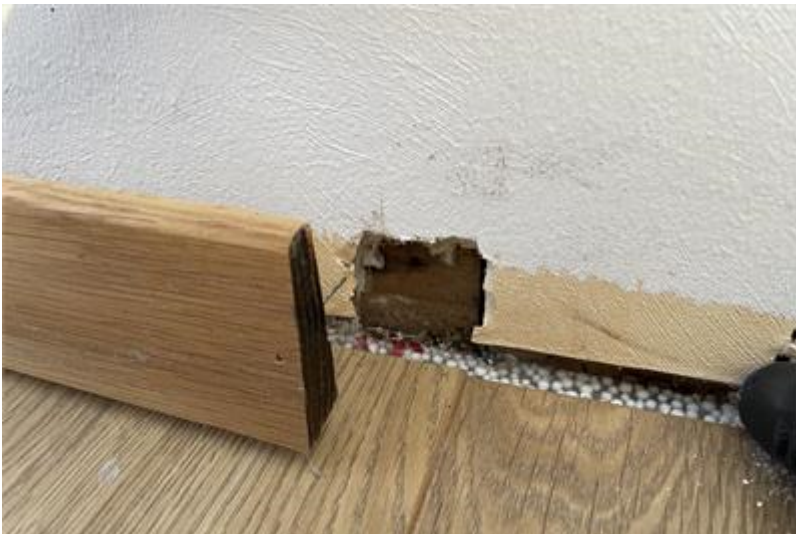
| Besiktningsresultat | | | | | |
|---|---|---|---|---|---|
| Allmänt | | X | | | Huset har uppbyggnad med betongplatta, fuktkontroll av syll har utförts. Se bilaga. |

Vid kontroll av konstruktion som utfördes till ytterväggsyll och innerväggsyll uppmättes fuktkvoter till 9-11%, det kritiska gränsvärdet för mikrobiell tillväxt brukar anges till 17%.  
Håltagning utfördes mot yttervägg i vardagsrum samt innervägg i hall.
