# Besiktningsprotokoll

| Fastighetsbeteckning:<br>Tråsättra 1:479 | |
| Fastighetsadress:<br>Svärtavägen 2 | |

| Besiktningsdatum:<br>2025-04-11 | Protokollnummer:<br>68948494 |

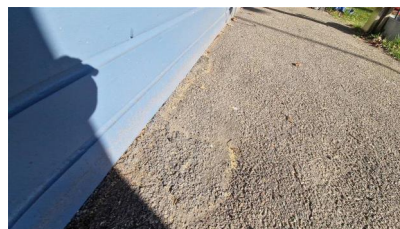
Avståndet mellan fasadbeklädnaden och marken är inte tillräcklig på några ställen

Eftersom fasadbeklädnaden avslutas för nära mark finns risk för att fukt från marken sugas upp i fasadpanelens nederkant. Detta kan orsaka fuktrelaterade skador i fasadbeklädnaden och bakomliggande konstruktioner.

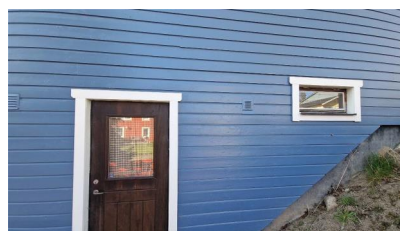
Överbleck saknas på några fönster och dörrar på gavlarna på souterrängplanet.

Avsaknad av bleck ovanför fönster medför en ökad risk för att vatten kan rinna in och orsaka fuktrelaterade skador i omkringliggande konstruktioner.

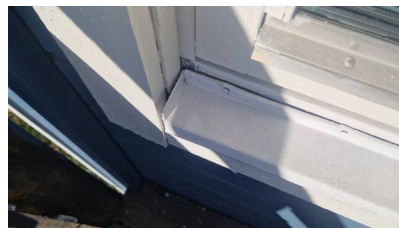
Fönsterbleck på några fönster är otäta vid infästningar.

Eftersom fönsterblecken är otäta finns risk att vatten rinner in i väggen vilket i sin tur kan leda till fuktskador i väggkonstruktionen.

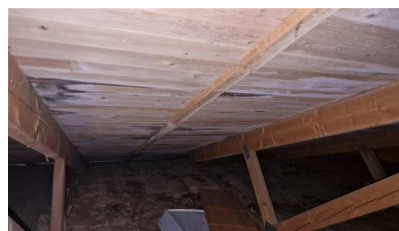
Vid kontroll av vinden har fuktvärden under kritisk fuktnivå för mikrobiell tillväxt uppmätts, dock finns mikrobiell påväxt på underlagstak.

Fuktkvoten i underlagstak/takbjälkar uppmättes till 11 %, gränsvärdet för mikrobiell tillväxt är 17 % vilket motsvarar en relativ luftfuktighet på 75 %.

Den upptäckta mikrobiella påväxten på underlagstaket är ett tecken på att vinden har tillförts eller tillförs fukt inifrån bostaden. Observera att besiktning av bostadens ventilationssystem inte har ingått i uppdraget.

Det noteras även fuktrosor på underlagstaket, dessa bedöms vara från innan taket lades om. Inga avvikande fuktindikeringar uppmättes i fuktrosorna.

För att komma tillrätta med detta kan fukttilförseln inifrån bostaden behöva minskas. Det kan göras genom att ventilationen i bostaden förbättras samt att eventuella otätheter i vindsbjälklaget (tak-/väggvinklar, taklucka med mera) tätas. Läs Anticimex faktablad om uppvärmda vindsutrymmen för tips och råd.

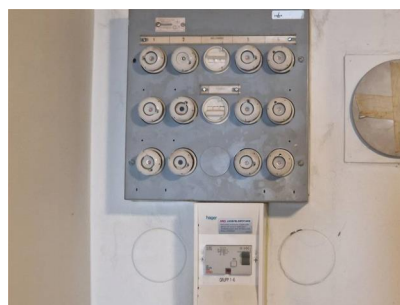
Jordfelsbrytare finns installerad bredvid den äldre el-centralen.

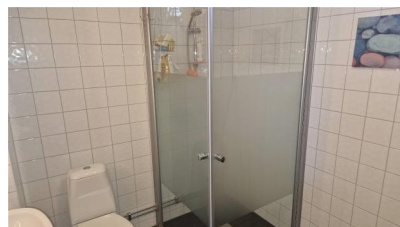
Inget att notera.

Fuktindikering i utrymmet gav inga förhöjda fuktindikationer.
