# Besiktningsprotokoll

Anticimex Försäkringsbesiktning i samarbete med Fastighetsbyrån

| Fastighetsadress:<br>Trädgårdsvägen 15 | |

| Besiktningsdatum:<br>2025-03-28 | Protokollnummer:<br>68911694 |

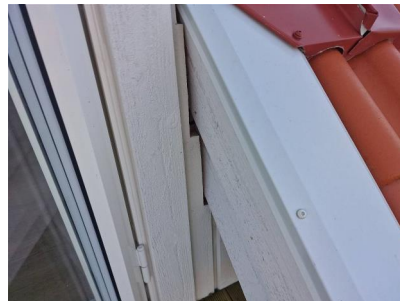
### Utvändigt / Fasad

Otättheter noteras i fasaden mellan vindskiva och takkupa.

Bristen medför ökad risk att vatten kan tränga ner i bakomliggande konstruktion med fuktrelaterade skador som möjlig följd.

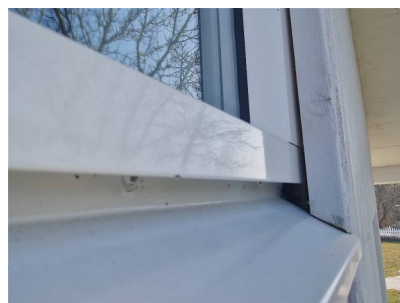
### Utvändigt / Fönster

Fönsterbleck i gaveln mot väster saknar gaveluppvik och glipar vid överlappning.  
Otättheter noteras mellan fönsterfoder och fönsterkarm.

Bristen medför ökad risk att vatten kan tränga ner i bakomliggande konstruktion med fuktrelaterade skador som möjlig följd.

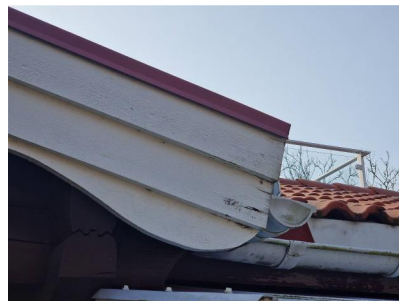
### Utvändigt / Tak

Rötskada noteras i vindskiva till farstutak tillhörande ursprungsbyggnaden.

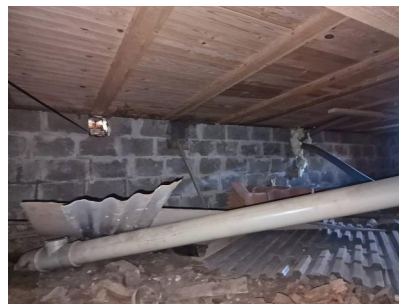
### Utvändigt / Krypgrund

Huset är delvis grundlagt med krypgrund.

Marken i krypgrunden består av jord/sand. Ovanpå marken finns byggspill av organiskt material. Blindbotten består av brädor. Träkonstruktionen ligger ovan grundmurmen på en fuktsärr av sylpapp. Vid stickprovssvis fuktkvotmätning i träkonstruktionen uppmäts en fuktkvot på 13-16. Ingen avvikande lukt upplevs i krypgrunden.

Risk för mikrobiell tillväxt föreligger om den relativa fuktigheten (RF) i den omgivande luften är över 75% vilket i gran- och furuvirke motsvarar en fuktkvot (FK) på ca 17%. Vid en långvarig fuktkvot på >28% finns risk för rötskador.

Uteluftsventilerade krypgrunder med bjälklag av organiskt material riskerar på grund av naturlig fuktpåverkan att drabbas av fuktskador som kan resultera i mikrobiella skador (angrepp av mikroorganismer) och i värsta fall rötskador.

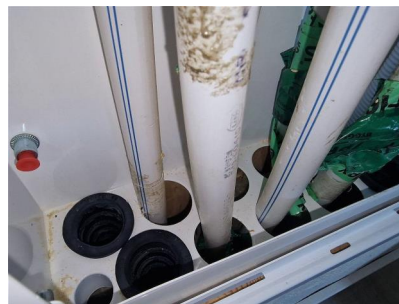
### Övre plan / Sovrum 2

Tätning saknas bitvis vid genomföringar i fördelarskåpet.

Bristen medför ökad risk att vatten kan tränga ner i bakomliggande konstruktion med fuktrelaterade skador som möjlig följd.

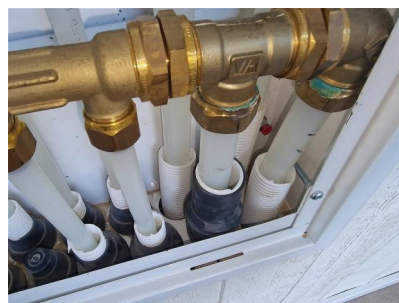
### Entréplan / Passage

Tätning saknas bitvis vid genomföringar i fördelarskåpet.

Bristen medför ökad risk att vatten kan tränga ner i bakomliggande konstruktion med fuktrelaterade skador som möjlig följd.
