Besiktningssprotokoll

Anticimex Försäkringsbesiktning i samarbete med Fastighetsbyrån

Fastighetsbeteckning: Backstugan 23	
Fastighetsadress: Backstugevägen 10	
Postnummer: 692 32	Ort: Kumla

Försäkringsbesiktning

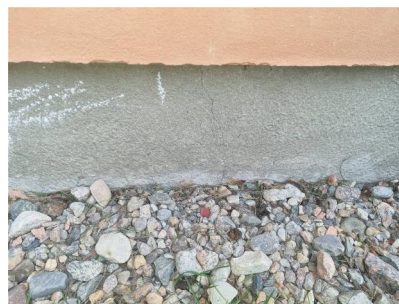
Utvändigt / Sockel

Sprickor finns i sockel.

Dessa bedöms inte ha lett till bakomliggande skador.

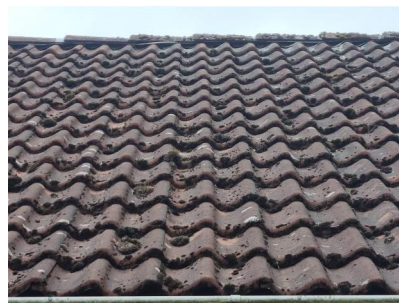
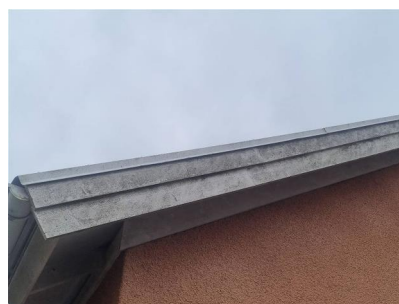
Utvändigt / Tak

- Mindre mosspåväxt finns på takpannor och ett underhållsbehov finns på vindskivsbrädor.

Mossa som växer på taket kan leda till att taktäckningen har ett minskat motstånd mot vatteninträning. Detta i sin tur kan leda till fuktskador på träläkt och takkonstruktionen vilket kan resultera i mikrobiella skador (angrepp av mikroorganismer).

För att öka livslängden på taket rekommenderas att mossan tas bort från takpannorna.

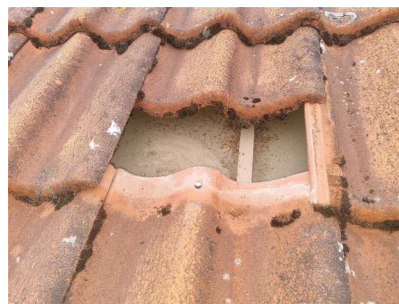
- Takpannor med underlagstak av träfiberskivor.

Med denna konstruktion är det extra viktigt att takpannorna är hela. Eftersom underlagstaket inte har en papp kan regn och snö som tränger in genom otätheter leda till fuktskador i underliggande konstruktion.

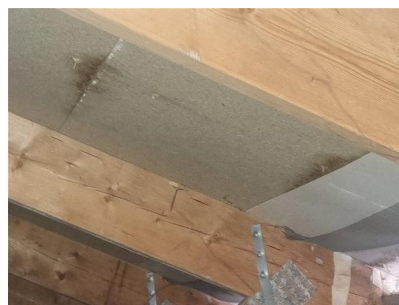
Utvändigt / Sidovindar 1-3

Vid kontroll av sidovindar uppmättes fuktvärden under kritisk fuktnivå för mikrobiell tillväxt och en normal lukt upplevdes. Notera att det lokalt noterades missfärgningar på underlagstaket på ett par ställen men bedöms som äldre. Årlig kontroll av utrymmena rekommenderas dock för kontroll av förändringar.

Det finns risk för mikrobiell tillväxt om den relativa fuktigheten (RF) i den omgivande luften är över 75 %. I furuvirke motsvarar det en fuktkvot (FK) på 17 %. Fuktkvoten i takbjälkar uppmättes vid besiktningstillfället till ca 11 %. Detta värde varierar dock under året beroende på årstid och utomhusklimat.

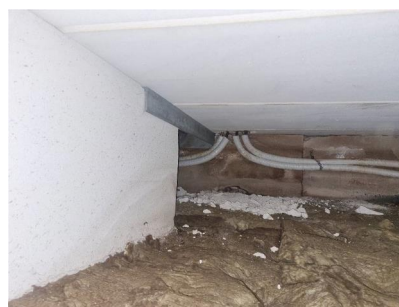
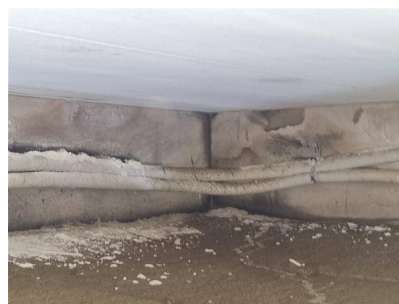
Utvändigt / Varmgrund med lättbetongbjälklag

Varmgrund med lättbetongbjälklag.

En varmgrund drabbas inte av fuktskador på samma sätt som en uteluftsventilerad krypgrund. Eftersom marken är isolerad och bostadsluft ventileras in i grunden kommer den hållas varm. En varmare grund ger ett torrare klimat. Det är därför viktigt att ventilationen mellan bostad och grundläggningen fungerar så att tillväxt av mikroorganismer undviks. På yttergrundmuren finns missfärgningar men bedöms som normalt. Årlig kontroll av grunden rekommenderas dock.

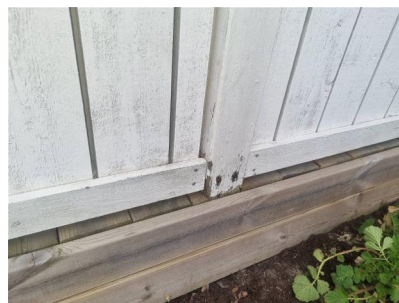
Utvändigt / Altan

Träkonstruktioner är i behov av ett mindre målning/underhållsarbete.

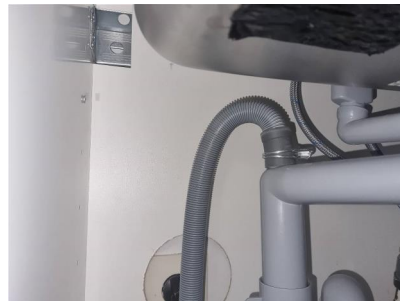
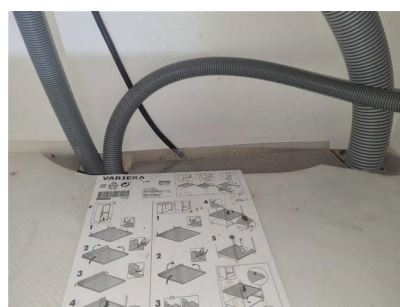
Entréplan / Kök

- Upphångningsbygel saknas på avloppslang från diskmaskinen och fuktskyddet i diskbänkskåpet är inte tätat vid rörgenomföringar.

När upphångningsbygel saknas ökar risken för brott på slangen med läckage som möjlig följd.

För att hindra brott på avloppsslang rekommenderas komplettering av upphångningsbygel samt tätning av rörgenomföringar.

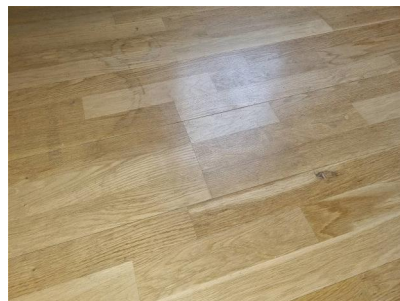
Entréplan / Vardagsrum

- Mindre skada och missfärgning finns på trägolvet.

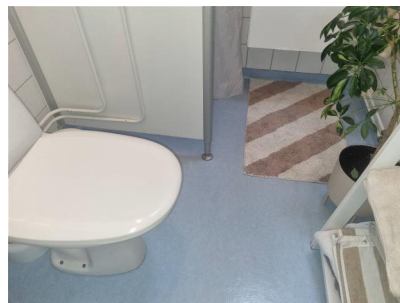
Övre plan / Dusch/wc

• Våtutrymmet har äldre yt-/tätskikt.

Eftersom funktionen, som innebär att ytskiktet/tätskiktet ska vara vattentätt, kan vara nedsatt finns en ökad risk att vatten tränger igenom ytskiktet/tätskiktet med vattenskador i omkringliggande konstruktioner som följd.

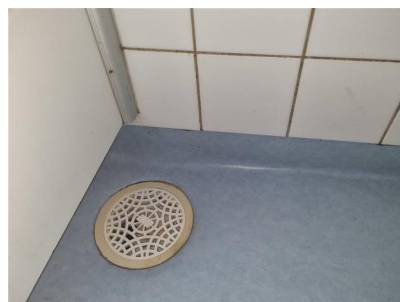
• Golvbrunnen är placerad för nära vägg. Byt golvbrunnen vid framtida renovering.

Det finns risk att tätskiktet inte har kunnat anslutas på rätt sätt, vilket kan leda till fuktskador.

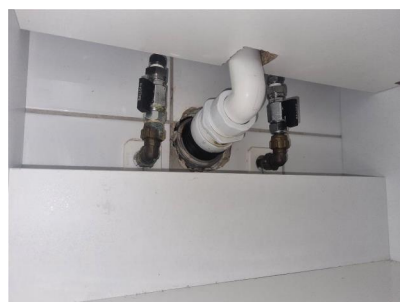
• Avloppsrör till handfatet är bristfälligt fixerat i väggen.

Risk finns att läckage uppstår med skador som följd.

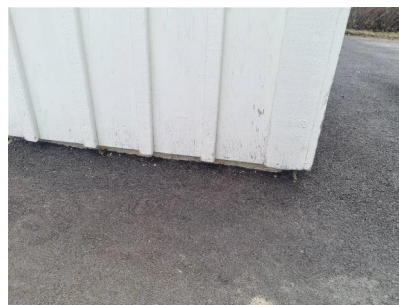
Garage utvändigt / Fasad

- Fasadpanelen är i behov av målning/underhåll.

Fasadbeklädnad och träkonstruktioner där målningsbehov finns riskerar att få fukt- och rötskador på grund av sämre vattenavvisande förmåga. För att öka livslängden på fasadbeklädnaden rekommenderas målning och underhåll.
