**Fastighetsuppgifter**

Revären 2

Ekmans väg 10

| Uppdragsnummer | C15957 |

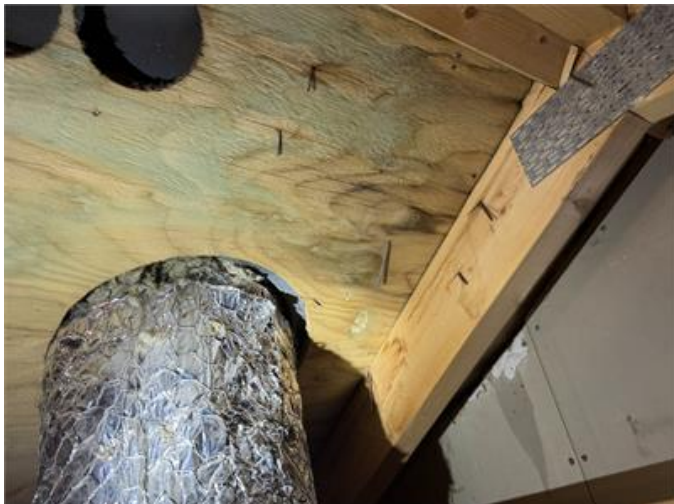
| Besiktningsresultat | | | | | |
|---|---|---|---|---|---|
| Vind | | X | | | Missfärgning lokalt mot underlagstaket vilket bör regelbundet kontrolleras för att fastställa om åtgärdsbehov föreligger. Se bild. |

Missfärgningar mot underlagstaket lokalt, hålls under uppsikt.
