# Besiktningsprotokoll

Anticimex Försäkringsbesiktning i samarbete med Fastighetsbyrån

| Postnummer:<br>451 75 | Ort:<br>Uddevalla |

| Besiktningsdatum:<br>2025-04-01 | Protokollnummer:<br>68938992 |

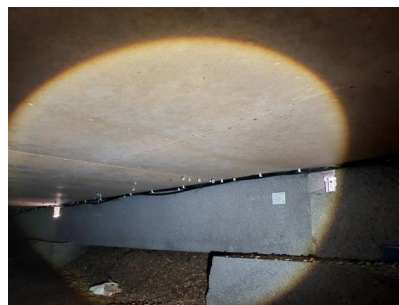
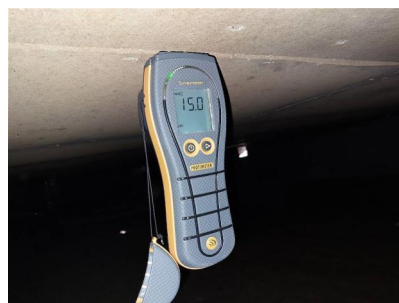
Vid kontroll av krypgrunden har fuktvärden under kritisk fuktnivå för mikrobiell tillväxt uppmätts. Ingen avvikande lukt känns i utrymmet, dock finns mikrobiell påväxt på bjälklagets undersida. Lokalt noterades även fuktfläckar på blindbotten under tvättstuga. (torrt vid besiktningstillfället.)

Den upptäckta mikrobiella påväxten på bjälklagets undersida indikerar att grunden under delar av året är så pass fuktig att mikroorganismer utvecklas. Detta kan i sin tur leda till rötskador i konstruktionen. För att undvika detta så måste krypgrundens klimat bli torrare.

Fuktkvoten uppmättes till 15 % via stickprovsmässig fuktkvotmätning i trä/furu i blindbotten.

Det finns risk för mikrobiell tillväxt om den relativa fuktigheten (RF) i den omgivande luften är över 75 %. I furuvirke motsvarar det en fuktkvot (FK) på 17 %.

Det rekommenderas att en fördjupad undersökning utförs för att kontrollera orsak och omfattning.

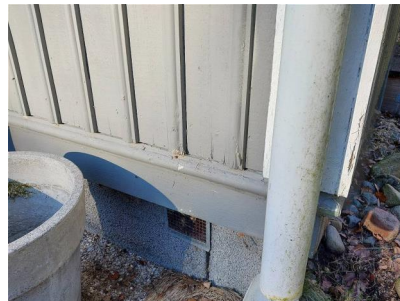
- Fasadbeklädnaden har färgsläpp och torrsprickor.

Fasadbeklädnad och träkonstruktioner där målningsbehov finns riskerar att få fukt- och rötskador på grund av sämre vattenavvisande förmåga.

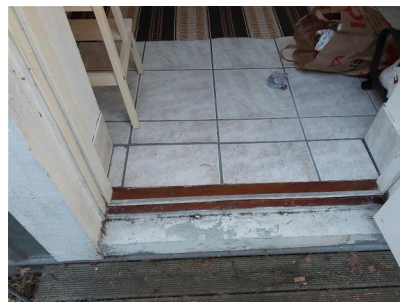
- Tröskelbleck (Tvättstuga) lutar fel.

Eftersom tröskelblecken lutar åt fel håll finns risk att vatten rinner in i väggen vilket i sin tur kan leda till fuktskador i väggkonstruktionen.

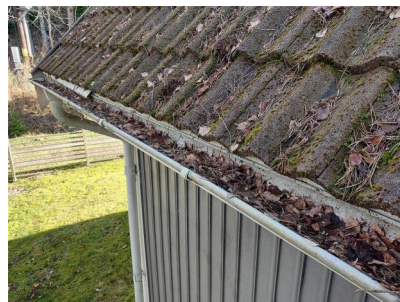
- Hängrännor är skräpfyllda.
- Hängrännor och rännigavel saknas lokalt (takkupa).
- Lövsilar är trasiga.

Ovan nämnda brister ökar risk för fuktskador på fasad och sockel då vatten kan svämma över.

För att förhindra stänk/översvämning rekommenderas rensning av hängrännor samt komplettera de delar som saknas eller är bristfälliga.

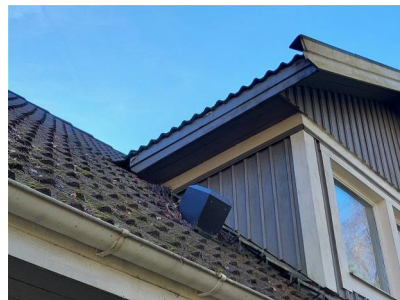
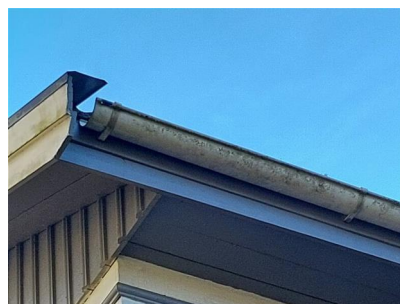
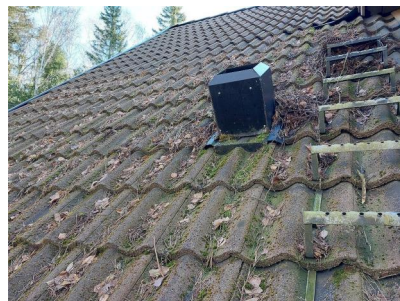
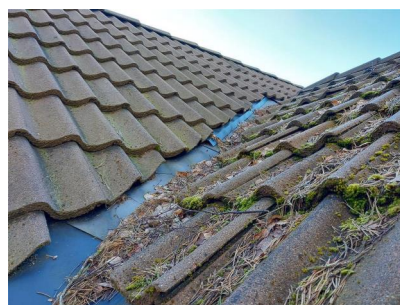
Yttertaket börjar bli till åren och i behov av översyn.

Taket är äldre och närmar sig slutet på teknisk livslängd. Brister och otätheter noterades i anslutning takkupa och rännalar. Mosspåväxt noterades på takpannor. Enstaka takpannor är skadade.

Kontakta en tak entreprenör för en översyn/takomläggning. I samband med detta bör omkringliggande konstruktioner kontrolleras för att säkerställa att eventuella följdskador inte uppstått.

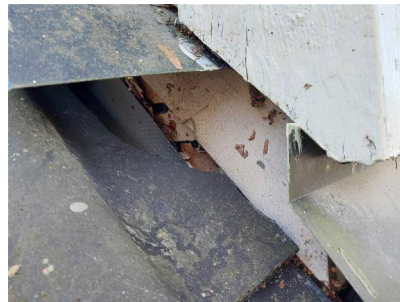
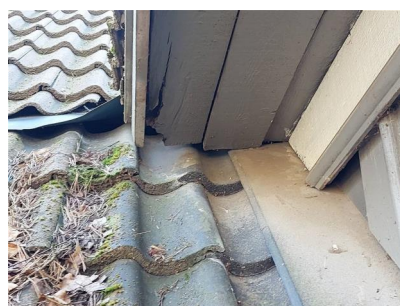
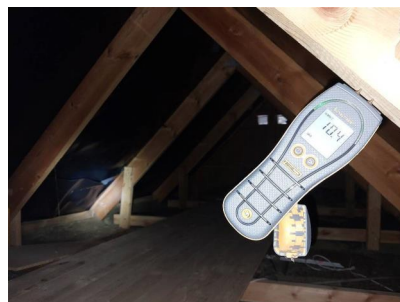
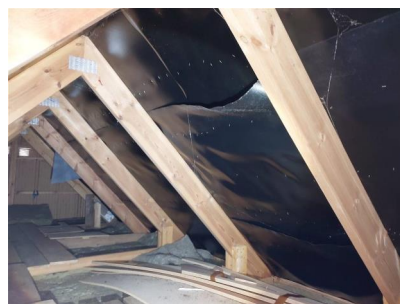
Då underlagstaket består av plastfolie/plastmatta finns risk vid ogynnsam väderlek att regnvatten/snö tränger in under den yttre takbeläggningen och ner mellan överlapp/skarvar eller i andra otätheter och kan på sikt leda till läckage i vindsbjälklaget.

Vid kontroll av vinden uppmättes fuktvärden under kritisk fuktnivå för mikrobiell tillväxt och en normal lukt upplevdes.

Fuktkvoten i underlagstak/takbjälkar uppmättes till 10-11 % vid stickprovsmässig fuktkvotsmätning i takstol/träkonstruktion.

Risk för mikrobiell tillväxt föreligger om fuktkvoten överstiger 17 %.

Man bör några gånger per år kontrollera plasten och dess täthet.

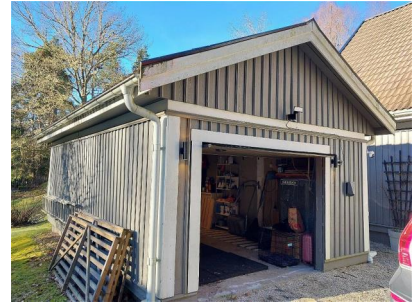
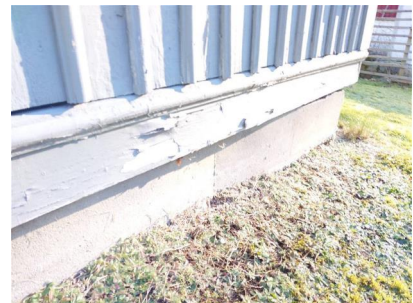
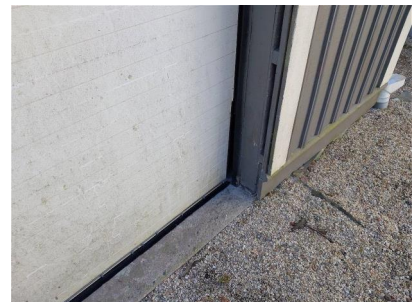
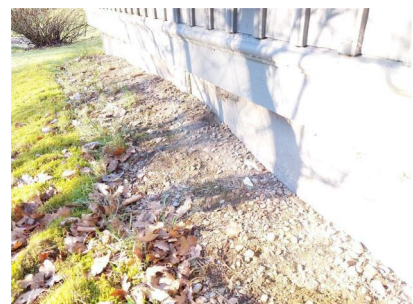
Garaget är i behov av renovering.

- Rötskador förekommer i fasaden.
- Betongplattan/sockeln är ojämn.
- Yttertaket är äldre och uppvisar ett slitet ytskikt.
- Fönster är i behov av underhåll.
- Plåtdetaljer/bleck saknas över porten.
- Garageporten är otät (äldre fjädermekanism).

Anlita snickare för vidare kontrollera omfattning och följande åtgärder.

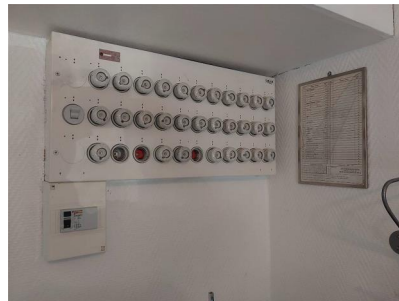
- Jordfelsbrytare finns installerad vid el-centralen dock saknas dess omfattning i gruppförteckning.
- Vid funktionskontroll av jordade eluttag noterades inga avvikelser.

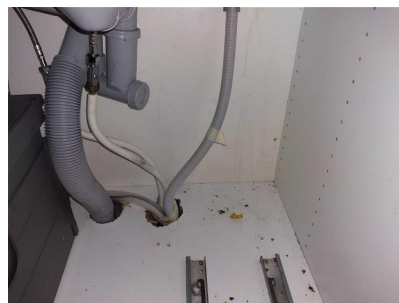
- Fuktskydd saknas i diskbänkskåp.

När fuktskydd saknas är det svårt att upptäcka läckage från rörledningar. Vatten kan då tränga in i omkringliggande konstruktioner och orsaka fuktskador.

För att upptäcka eventuella läckage, installera ett fuktskydd.

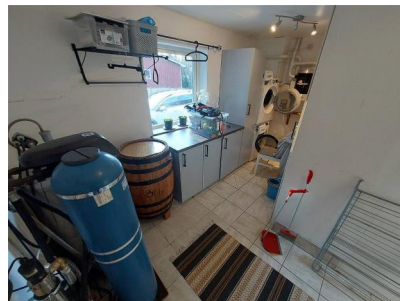
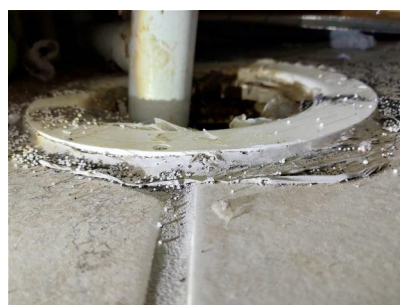
- Skador, sprickor på ytskikt och fogar noterades samt hålrums ljud.
- Golvbrunnen är inte utbytt i samband med renovering.

Vid renovering av utrymmet har golvbrunnen uppdaterats med komponenter som inte är typgodkända med ursprunglig brunn. När golvbrunnen inte är utbytt i samband med renoveringen är det inte fackmässigt\* utfört. Risk finns att det nya tätskiktet inte har kunnat anslutas till golvbrunnen på ett riktigt sätt, vilket kan leda till fuktskador i omkringliggande konstruktioner.

Anlita en behörig våtrumsentreprenör för en renovering. I samband med renoveringen bör omkringliggande konstruktioner kontrolleras för att upptäcka eventuella följskador.  
(Se även punkt: Utvändigt / Krypgrund.)

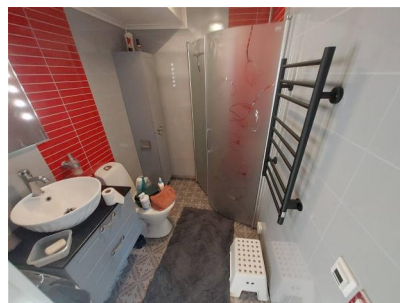
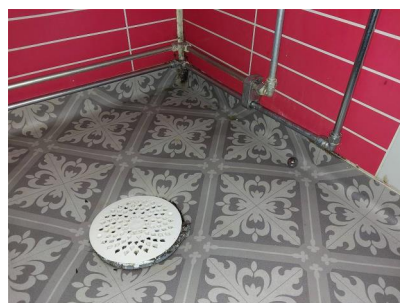
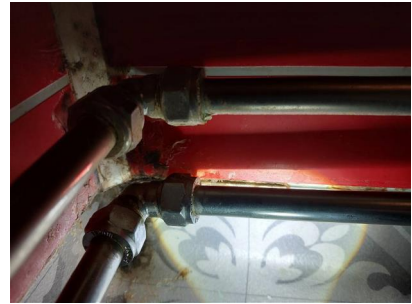
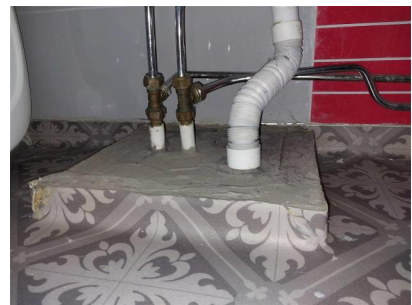
- Brister/otätheter på golvbeläggningen finns vid uppvik mot uppgjuten klack samt mot instegströskel.
- Ojämnheter och lågpunkter förekommer i golvbeläggningen i våtzon.
- Brister/otätheter förekommer mellan väggbeklädnaden och metallist.

Fuktindikering mot våtrumskivor i duschzonen är dock vanskligt eftersom en bakomliggande metallist alltid ger utslag nedtill i skivorna, vare sig det trängt in fukt eller ej. Skivorna är överlag att anse som riskabla då det räcker med mindre felaktigheter i monteringen för att vatten ska tränga igenom vid skarvar eller anslutningar.

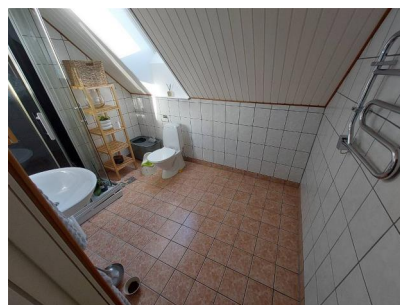
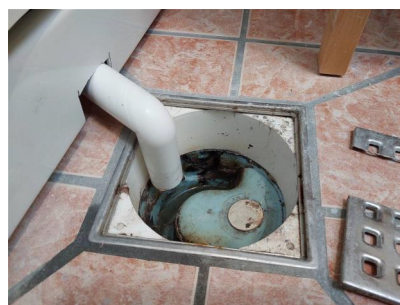
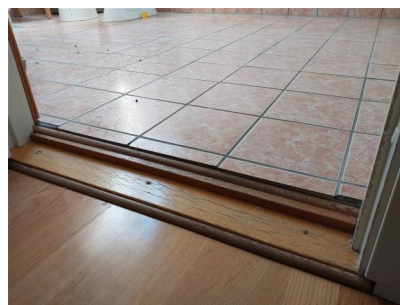
- Våtutrymmet har äldre yt-/tätskikt.
- Uppvik av tätskikt mot instegströskel saknas.
- Golvfallet har kontrollerats med stålcula och bedöms som förhållandevis plant i utrymmet.
- Rör genomföring finns i golv.
- Golvbrunnen bedöms ursprunglig.
- Förhöjningsring finns i golvbrunnen.

Förhöjningsringen i golvbrunnen är en riskkonstruktion eftersom det ofta förekommer otätheter mellan förhöjningsringen och brunnen.

Eftersom funktionen, som innebär att ytskiktet/tätskiktet ska vara vattentätt, kan vara nedsatt finns en ökad risk att vatten tränger igenom ytskiktet/tätskiktet med vattenskador i omkringliggande konstruktioner som följd.

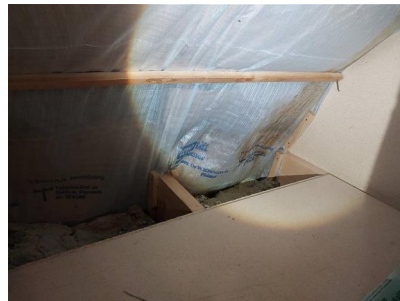
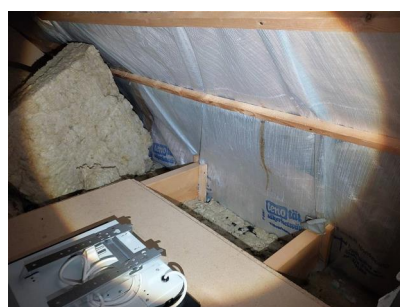
- Missfärgningar och otätheter förekommer på plasten i utrymmet.

Vi rekommenderar en fördjupad undersökning för att bedöma orsak och eventuella åtgärder.

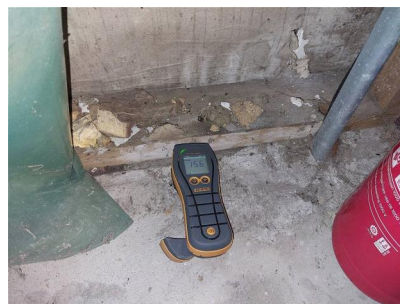
Vid kontroll av väggssyllar uppmättes fuktvärden under kritisk nivå för mikrobiell tillväxt och normal lukt upplevdes.

Fuktkvoten uppmättes till 15 % via otätheter i väggkonstruktionen.

Det finns risk för mikrobiell tillväxt om den relativa fuktigheten (RF) i den omgivande luften är över 75 %. I furuvirke motsvarar det en fuktkvot (FK) på 17 %.

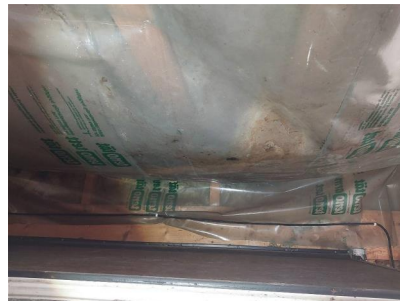
- Missfärgningar och otätheter förekommer på plasten/ångspärr i utrymmet.
- Fuktskador och mikrobiella angrepp noterades i väggar och tak invändigt.

Vi rekommenderar en fördjupad undersökning för att bedöma orsak och eventuella åtgärder.
