**Fastighetsuppgifter**

Fastighetsbeteckning  
Eldröret 1  
Adress  
Enbyvägen 3  
64751 Åkers styckebruk

Uppdragsnummer A32431  
Besiktningsdatum 2025-04-14  
Besiktningföretag OBM Byggnadsmiljö AB  
Besiktningförrättare Mattias Hallberg  
Närvarande Säljare  
Giltig till och med 2026-04-14

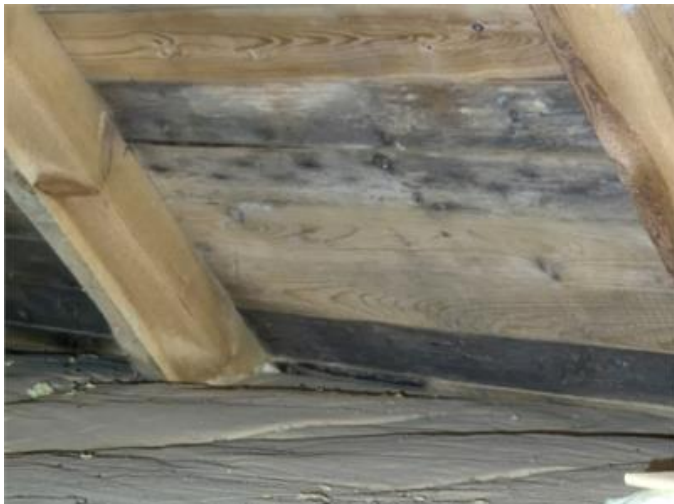
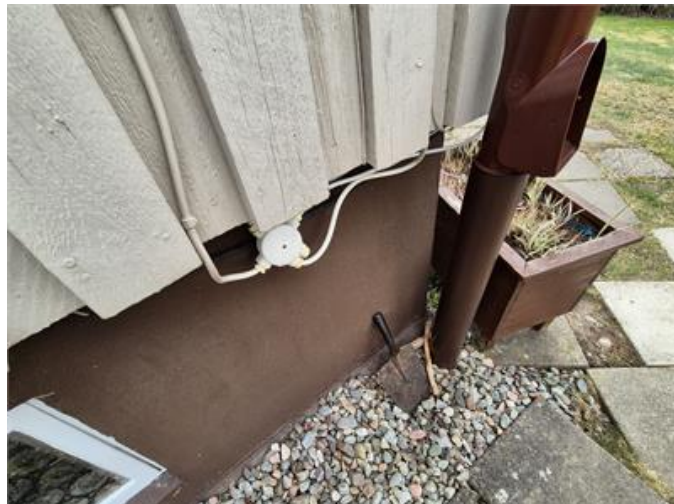
Bild från vinden.

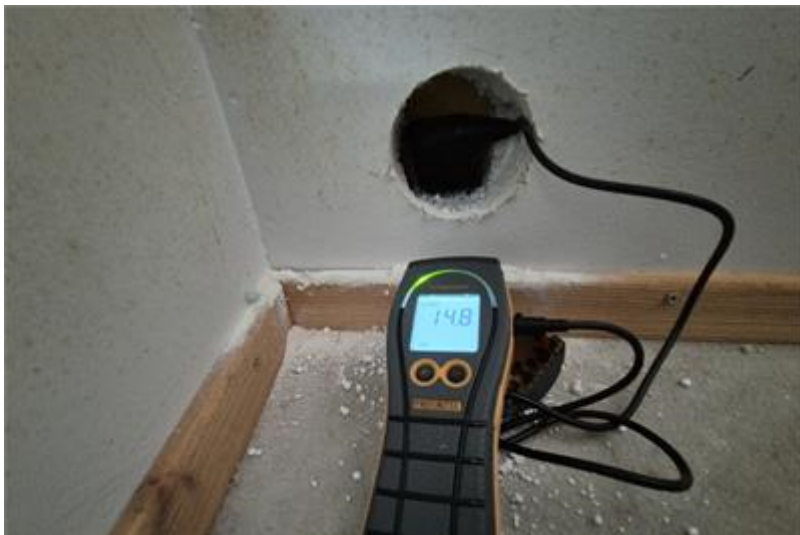
Byggnadsdel	Källare
Konstruktionsdel	Utreglad vägg
Konstruktionsuppbyggnad

Det kritiska gränsvärdet för mikrobiell tillväxt brukar anges till ca 15-17% fuktkvot (FK).

FK uppmättes till 15%

Notera att stickprovsmässig undersökning är utförd samt att mätvärden normalt sett kan variera över årstiderna. För att säkert fastställa konstruktionens kondition och fuktstatus måste en mer omfattande undersökning utföras.
