# Besiktningsprotokoll

Kompletterande besiktning  
Anticimex Försäkringsbesiktning i samarbete med Fastighetsbyrån

| Fastighetsadress:<br>Kärrstigen 29 | |

| Besiktningsdatum:<br>2025-04-14 | Protokollnummer:<br>68965674 |

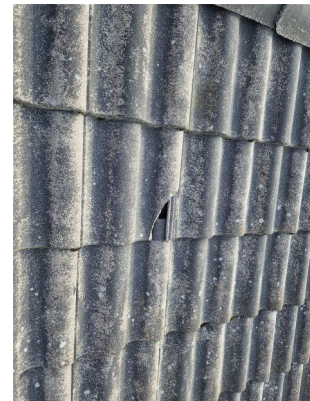
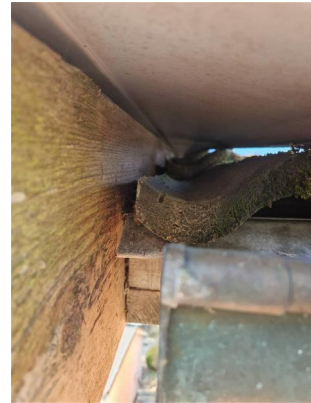
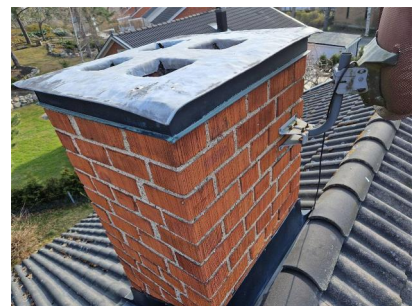
##### Utvändigt / Tak

Trekantläkt saknas och takpapp är ej uppvikt mot vindskivor.  
Nockpannor sitter löst och nockband saknas.  
Enstaka trasiga pannor finns på taket.  
Plåtkrage glipar mot skorsten och väderskydd saknas på skorstenen.  
Rikligt med mossor finns på taket.

Detta kan leda till fuktskador i bakomliggande konstruktioner.
