# Besiktningsprotokoll

Anticimex Försäkringsbesiktning i samarbete med Fastighetsbyrån

| Fastighetsadress:<br>Skålbovägen 51 | |

| Besiktningsdatum:<br>2025-04-04 | Protokollnummer:<br>68950282 |

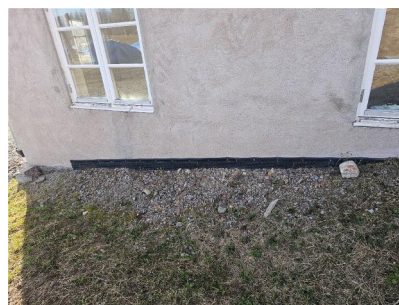
Utvändigt fuktskydd ligger oskyddat ovan mark.

Risk finns att det utvändiga fuktskyddet skadas och funktionen försämras.

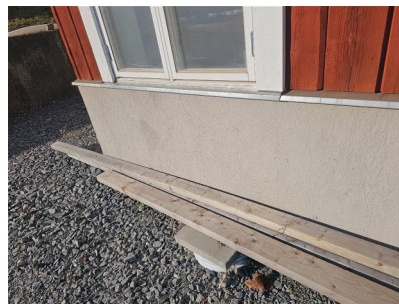
Sprickor finns i sockel.

Dessa bedöms inte ha lett till bakomliggande skador.

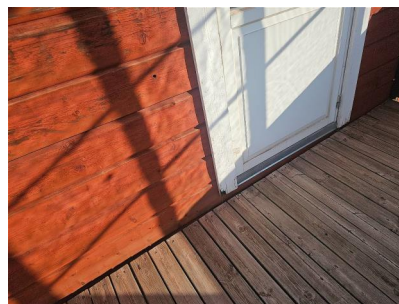
Enstaka foderbrädor har mindre rötskador.  
Fasadpanelen är i behov av målning/underhåll på delar av huset.

För att öka livslängden på fasadbeklädnaden rekommenderas målning och underhåll. I samband med ommålning rekommenderas att de rötskadade panelbrädorna byts ut.

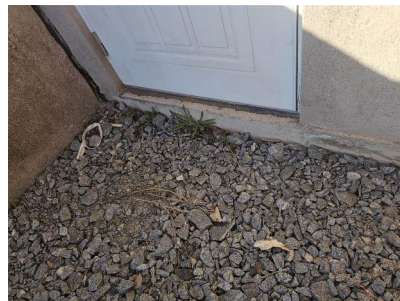
Tröskelbleck saknas under dörrar.

Avsaknad av tröskelbleck medför att det finns risk för att vatten kan rinna in och orsaka fuktskador på tröskel och/eller i kringliggande vägg och bjälklag.

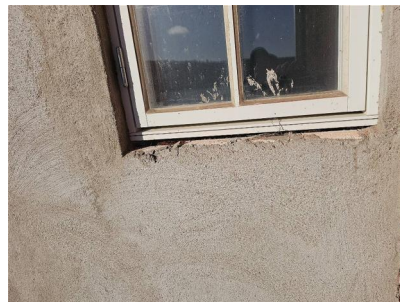
Fönsterbleck saknas på fönster.

Avsaknad av fönsterbleck medför en ökad risk för att vatten kan rinna in och orsaka fuktrelaterade skador i omkringliggande konstruktioner.

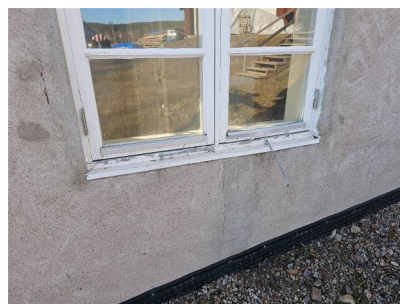
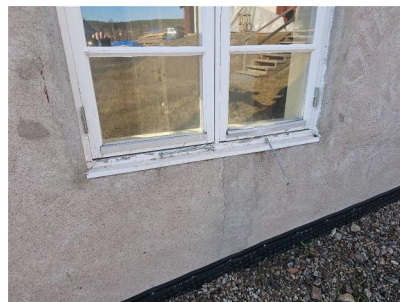
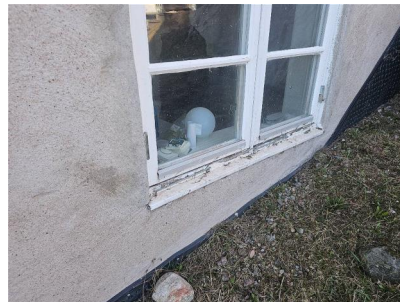
Några fönster är i behov av målning/underhåll.

För att öka livslängden på fönster rekommenderas målning och underhåll.

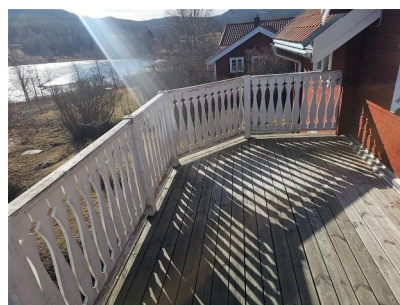
Balkongräcke och träkonstruktioner är i behov av målning/underhåll.

För att öka livslängden på balkongen rekommenderas målning och underhåll.

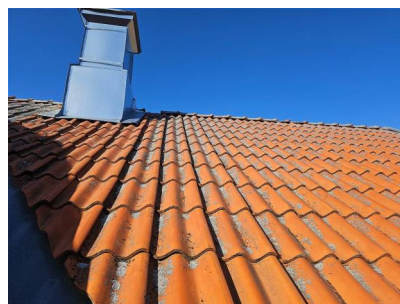
Nockpanna saknas.

Då det saknas takpannor finns det risk för fuktskador på underliggande konstruktioner.

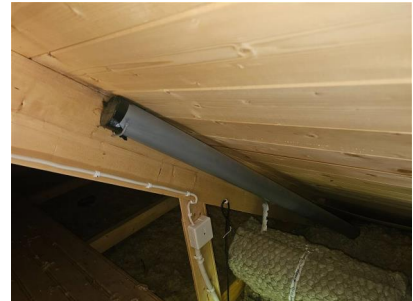
Avluftning avslutas på vind.

När avluftningen avslutas på vinden så finns det en risk att varm och fuktig luft kan strömma in i vindsutrymmet med fukt- och luktrelaterade skador som möjlig följd.

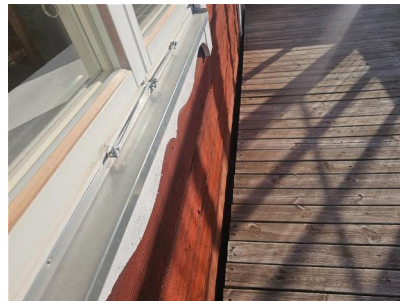
Altanen har släppt från vägg.

Vi rekommenderar en fördjupad undersökning för att bedöma orsak och omfattning.

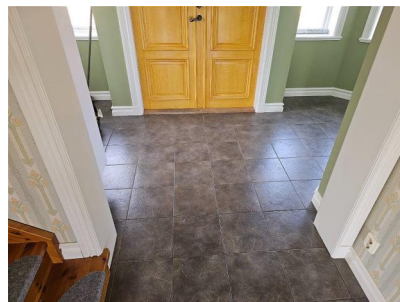
Klinker har släppt från underlaget ("Bom").

Felet som uppstått är att vidhäftningen mellan klinker och underlag har upphört. Sk "bom/ bomljud".

Detta bedöms inte ha lett till bakomliggande skador.

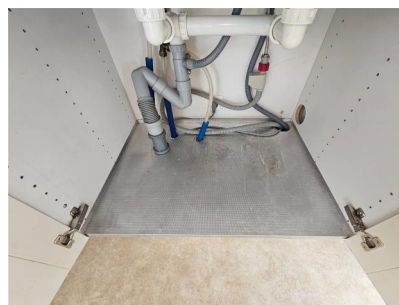
Fuktskydd är otätt runt rör i diskbänksskåp.

Utan korrekt installerat fuktskydd är det svårt att upptäcka läckage från rörledningar. Vatten kan då tränga in i omkringliggande konstruktioner och orsaka fuktskador.

För att upptäcka eventuella läckage, täta runt rörledningar.

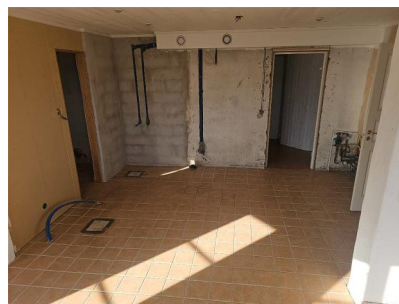
Stora delar av suterrängvåningen är under renovering.

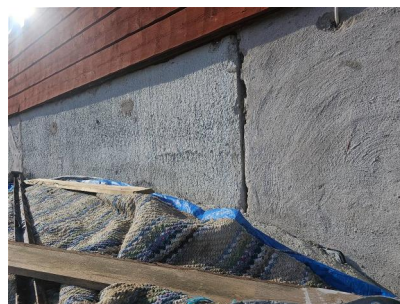
Sprickor finns i sockel.

Detta kan leda till fukt- och frysskador i konstruktionen.

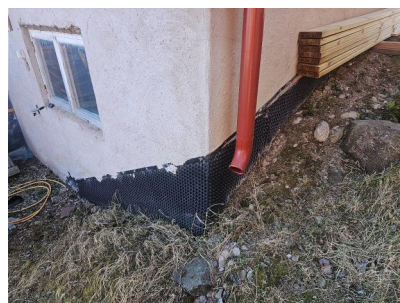
Utvändigt fuktskydd ligger oskyddat ovan mark.

Risk finns att det utvändiga fuktskyddet skadas och funktionen försämras.

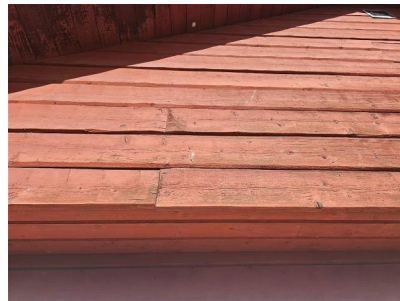
Fasadpanelen är i behov av målning/underhåll.

För att öka livslängden på fasadbeklädnaden rekommenderas målning och underhåll.

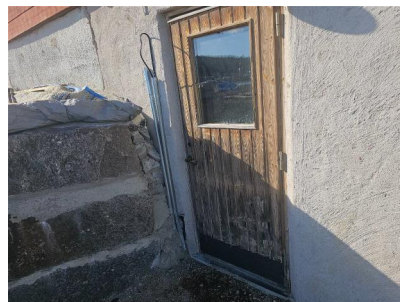
Dörr är i behov av målning/underhåll.

För att öka livslängden på dörr rekommenderas målning och underhåll.

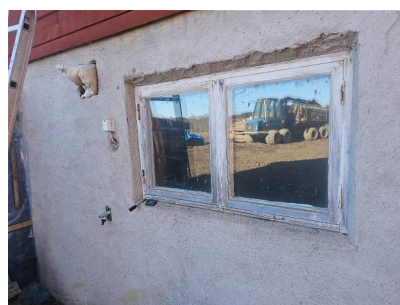
Fönsterbleck saknas på fönster.  
Några fönster är i behov av målning/underhåll.

Avsaknad av fönsterbleck medför en ökad risk för att vatten kan rinna in och orsaka fuktrelaterade skador i omkringliggande konstruktioner.

För att öka livslängden på fönster rekommenderas målning och underhåll.

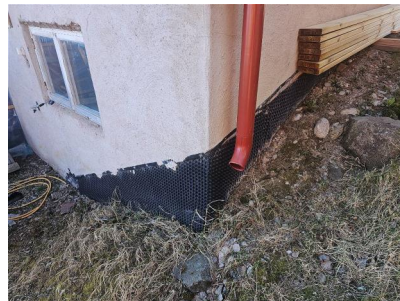
Stuprör avslutas nära husliv.

Stuprör som avslutas intill husliv (ovan mark) kan medföra en ökad fuktbelastning på grundmur/sockel med fuktrelaterade skador som följd.

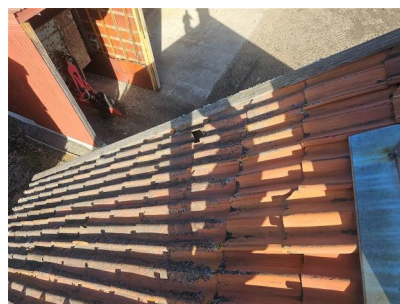
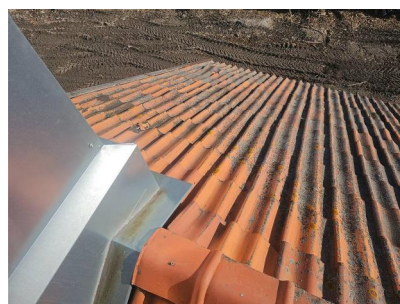
Taket på garaget har en del trasiga takpannor som rekommenderas att bytas ut för att undvika följdskador på underliggande konstruktioner.

Takpannor är skadade.

Då det förekommer skadade/spruckna takpannor finns det risk för fuktskador på underliggande konstruktioner.
