# Besiktningsprotokoll

Anticimex Försäkringsbesiktning i samarbete med Fastighetsbyrån

| Fastighetsadress:<br>Trappvägen 5 | |

| Besiktningsdatum:<br>2025-04-14 | Protokollnummer:<br>68960856 |

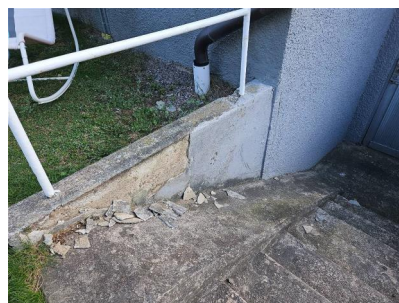
Sprickor/skador finns i sockel och betongtrappa.

Detta kan leda till vidare fukt- och frysskador i konstruktionen.

Tätning/lagning rekommenderas.

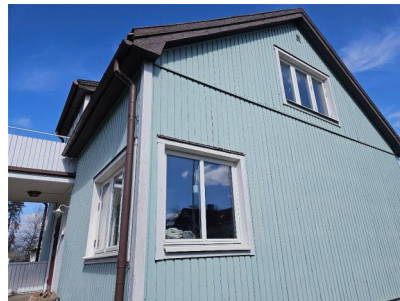
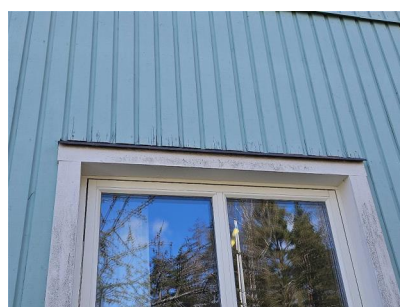
Fasadpanelen och vindskivor är i behov av målning/underhåll allmänt.

Fasadbeklädnad och träkonstruktioner där målningsbehov finns riskerar att få fukt- och rötskador på grund av sämre vattenavvisande förmåga. För att öka livslängden på fasadbeklädnaden rekommenderas målning och underhåll.

Mindre rötskador noterat i panel ovan fönster och bör kontrolleras/bytas ut i samband med målning.

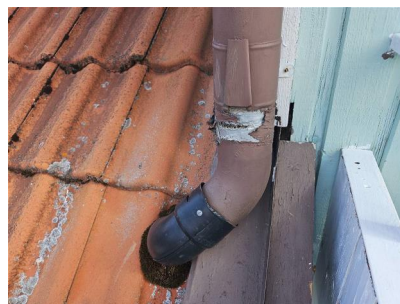
Stuprör/hängrännor är delvis rostiga/trasiga ställvis.

Skadade/äldre stuprör/hängrännor leder ofta till läckage, vilket i sin tur innebär risk för fuktskador på fasad och sockel.

Rekommenderas byte av dessa plåtdetaljer.

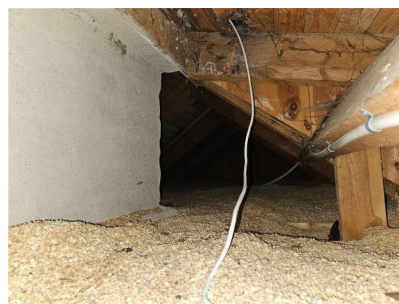
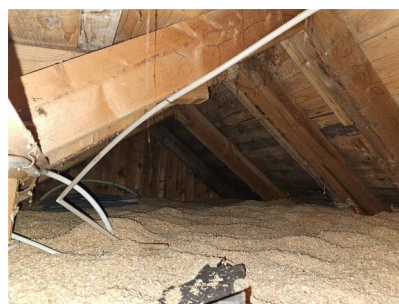
Vindsutrymmet saknar landgångar.

Hela vindsutrymmet kunde inte besiktas eftersom landgång saknas.

Vi rekommenderar en kompletterande besiktning när landgång monterats.

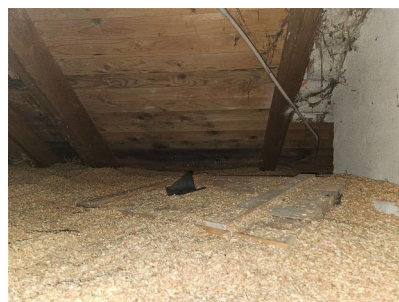
Från vindsluckan kunde mindre missfärgningar/mikrobiell påväxt noteras på underlagstak ned mot isolering.

Den upptäckta mikrobiella påväxten på underlagstaket är ett tecken på att vinden har tillförts eller tillförs fukt inifrån bostaden. Observera att besiktning av bostadens ventilationssystem inte har ingått i uppdraget.

För att komma tillrätta med detta kan fuktillförseln inifrån bostaden behöva minskas. Det kan göras genom att ventilationen i bostaden förbättras samt att eventuella otätheter i vindsbjälklaget (tak-/väggvinklar, taklucka med mera) tätas. Läs Anticimex faktablad om ouppvärmda vindsutrymmen för tips och råd.

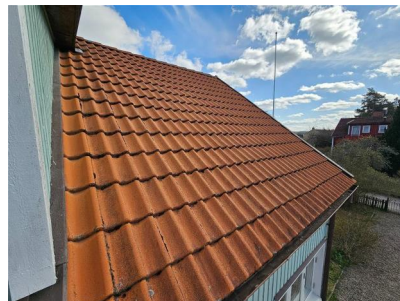
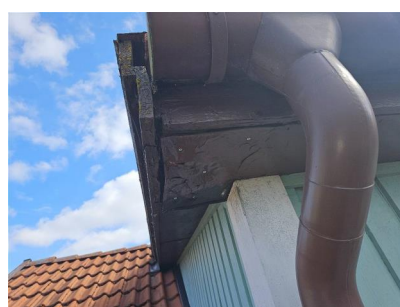
Yttertaket med plåtdetaljer och underlagspapp är ej utbytt vid omläggning tak år 2002.

Plåtdetaljer och underlagspapp har enligt vår bedömning en begränsad livslängd. Eftersom dessa delar är äldre har det ett minskat motstånd mot vatteninträngning. Detta i sin tur kan leda till fuktskador på träläkt och vidare ner i underliggande konstruktioner.

Mindre fuktskador noterat i skivor vid takfot balkong, vilket kan bero på äldre/läckande hängrännor.

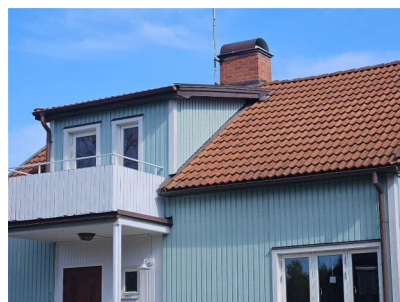
Låglutande tak (takkupa) har fel taktäckning.

Taktäckningen av betongpannor är inte anpassad till taklutningen. Risk finns för läckage med fuktskador som följd.

Tak besiktigad från mark och balkong pga takhöjd (vilket kräver sele).

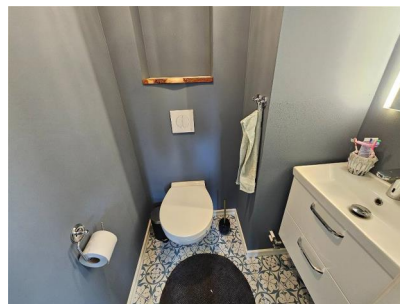
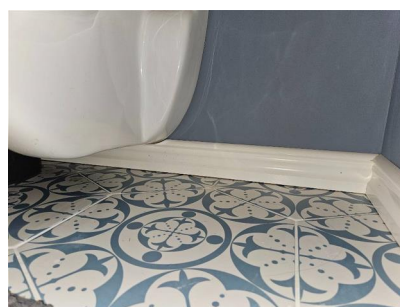
Inbyggd spolcistern till toalett saknar synligt skvallerrör för eventuellt läckage.

Golvlister täcker uppbyggnad. Väggskiva har distans från golvytan och ska kunna läcka ut under golvlistor enligt uppgifter från säljaren.

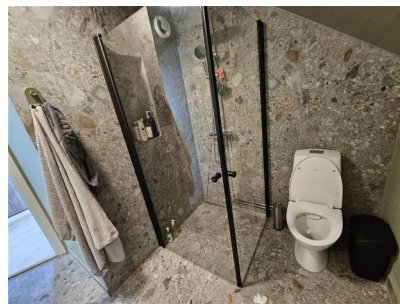
Normala fuktvärden indikerades mot klinker/kakel.

En viss fukt tränger alltid in bakom kakel/klinker via fogarna, detta är helt normalt och innebär inte att tätskiktet/ våtrumsisoleringen under kaklet/klinkern är bristfälligt eller ur funktion.

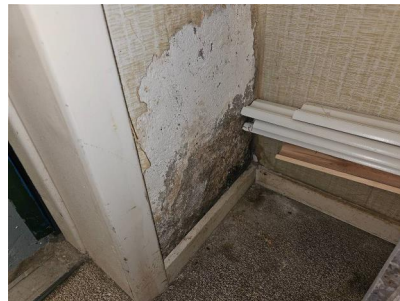
Utvändigt fuktskydd är äldre och senast dränerad år 1999.

Eftersom källarens utvändiga fuktskydd (dagvattensystem, dräneringssystem samt källarytterväggarnas utvändiga fuktskydd) är äldre, så kan systemet ha nedsatt funktion. Detta ökar risken för invändiga fuktskador i källaren.

Fuktskador/fläckar finns noterat ställvis i källaren men anses inte akut.

Ej helt färdigställda ytskikt med hål/skador i väggar mm finns allmänt i källaren.

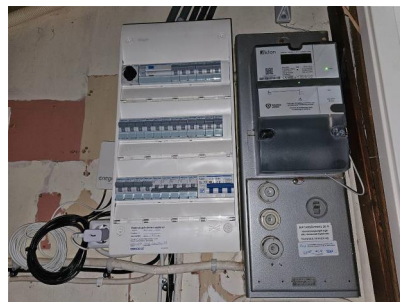
El-centralen har jordfelsbrytare.

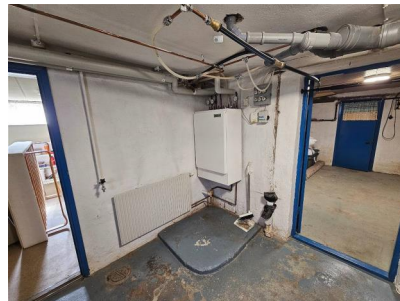
Gjutjärnsbrunnen är rostangripen.

Det finns risk att golvbrunnen rostar sönder med fuktskador som följd.

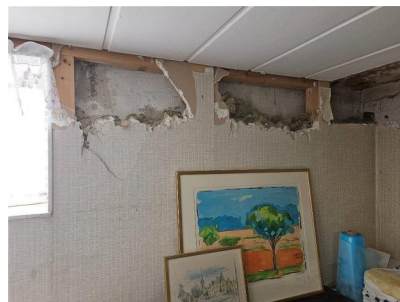
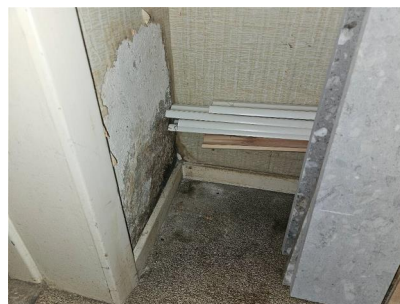
Källargrundmurar med påreglade och isolerade ytterväggar finns i utrymmet.

Vid kontroll av konstruktion uppmättes fuktvärden över kritisk nivå för mikrobiell tillväxt på vägg ner mot betongplattan.

Påbörjad demontering finns i utrymmet enligt bild.

Vi rekommenderar att väggen demonteras/tas bort och ersätts med fuktsäkra material eller lämnas betongrent. I samband med detta bör bakomliggande konstruktioner kontrolleras så inga fuktrelaterade skador finns.

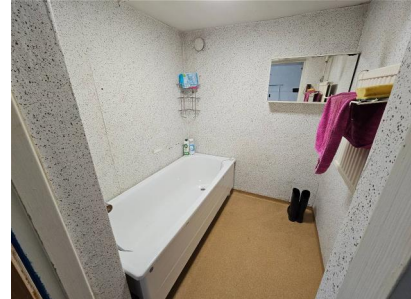
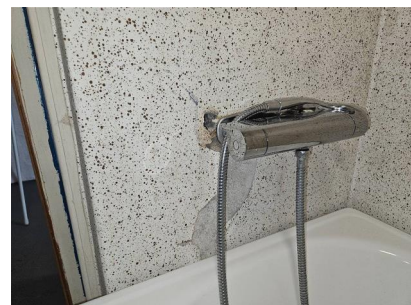
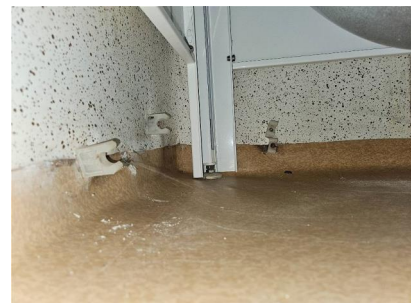
Våtutrymmet har äldre yt-/tätskikt.

Utrymmet är äldre och har passerat tiden för sin tekniska livslängd.

Skador/brister med hål i vägg samt lös plastmatta golv finns.

Renovering av utrymmet rekommenderas. Kontakta en behörig våtrumsentreprenör för en renovering. I samband med renoveringen bör omkringliggande konstruktioner kontrolleras för att upptäcka eventuella följdskador.

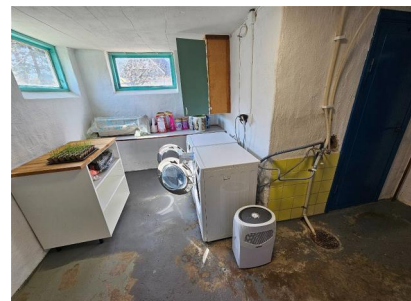
Gjutjärnsbrunnen är rostangripen.

Det finns risk att golvbrunnen rostar sönder med fuktskador som följd.

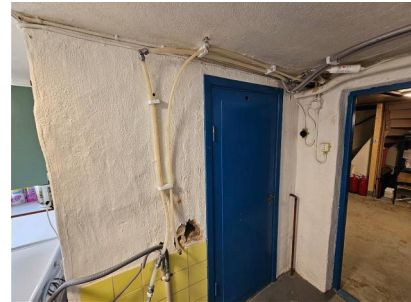
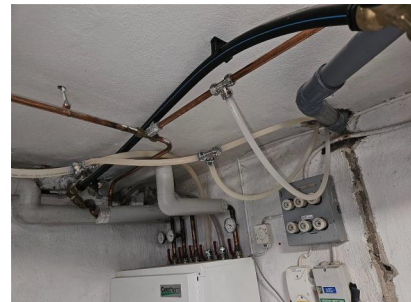
Rördragning tvättstuga och pannrum anses ej fackmässigt utfört.

Dess funktion är det inga brister med, utan bara en notering om att detta är utfört i egen regi av säljaren.

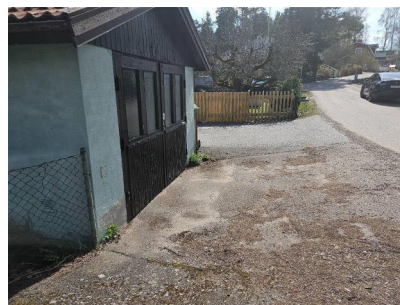
Marken lutar mot garaget.

Detta innebär en ökad fuktbelastning in mot grunden/garaget, vilket i sin tur kan orsaka fuktskador.

Golvbrunn saknas i garage och utanför portar.

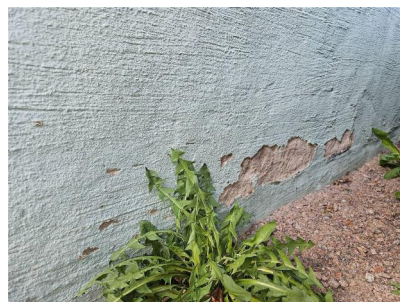
Sprickor/färgsläpp finns i fasaden.

Dessa bedöms inte ha lett till bakomliggande skador, men bör åtgärdas.

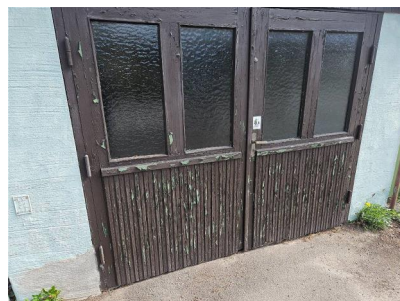
Dörrar har färgsläpp och torrsprickor.

Dörrar där målningsbehov finns riskerar att få fukt- och rötskador på grund av sämre vattenavvisande förmåga.

För att öka livslängden på dörrar rekommenderas målning och underhåll.

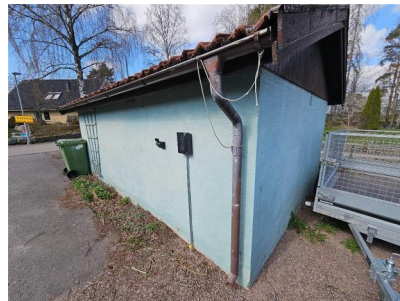
Stuprör/hängrännor är delvis rostiga/trasiga ställvis.

Skadade/äldre stuprör/hängrännor leder ofta till läckage, vilket i sin tur innebär risk för fuktskador på fasad och sockel.

Rekommenderas byte av dessa plåtdetaljer.

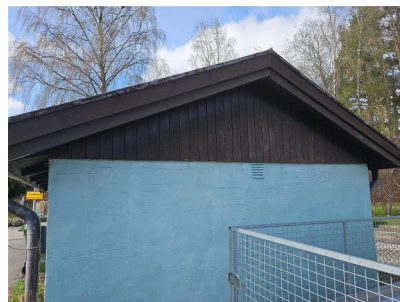
Vindsutrymmet har inte kunnat besiktas eftersom inspektionslucka saknas.

Vi rekommenderar en kompletterande besiktning när en inspektionslucka installerats.

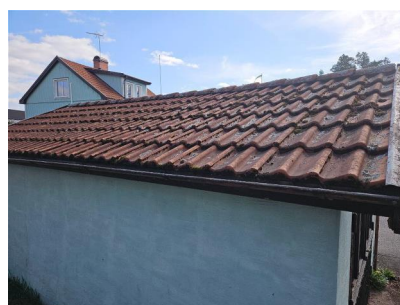
Yttertaket med plåtdetaljer och underlagspapp är ej utbytt vid omläggning tak år 2002.

Plåtdetaljer och underlagspapp har enligt vår bedömning en begränsad livslängd. Eftersom dessa delar är äldre har det ett minskat motstånd mot vatteninträngning. Detta i sin tur kan leda till fuktskador på träläkt och vidare ner i underliggande konstruktioner.

Mosspåväxt finns på takpannor.

För att öka livslängden på taket rekommenderas att mossan tas bort från takpannorna.

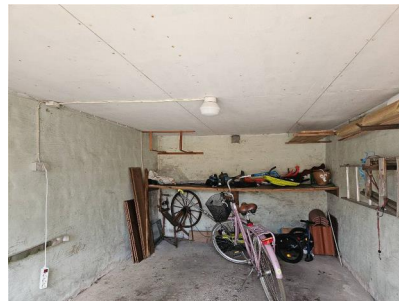
Allmänt slitage finns i utrymmet samt rostiga spikar för takskivor innertak noterat.
