# Besiktningsprotokoll

Anticimex Försäkringsbesiktning i samarbete med Fastighetsbyrån

| Fastighetsadress:<br>Herseudsvägen 61b | |

| Besiktningsdatum:<br>2025-04-14 | Protokollnummer:<br>68939948 |

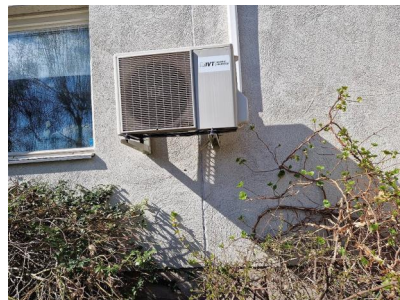
Kondensvatten från luftvärmepumpens utedel leds inte bort från husgrunden.

Detta medför ökad risk för att vatten tränger in i anslutande konstruktioner, vilket i sin tur kan leda till fuktrelaterade skador. Observera att besiktning av byggnadens värmesystem eller värmepumpen inte har ingått i uppdraget.

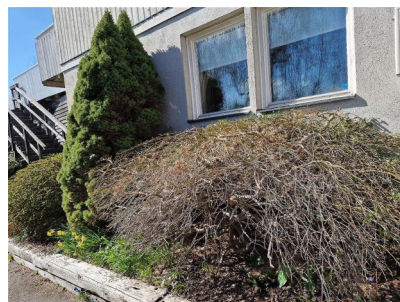
Växter finns i anslutning till grundmur.

När det finns rabatter och växter nära grundmuren finns risk att fukt stannar kvar i väggarna. Detta kan i sin tur orsaka invändiga fuktskador. Växternas rötter kan också skada grundmuren och sätta dräneringsledningen ur funktion.

Området närmast huset rekommenderas att vara fritt från växtlighet.

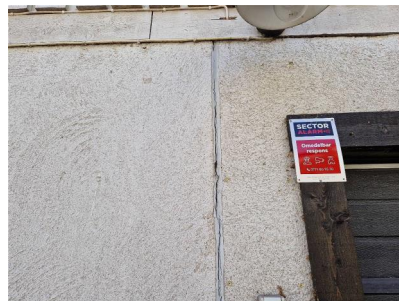
Sprickor finns i rörelsefog.

Dessa bedöms inte ha lett till bakomliggande skador.

Underhåll rekommenderas.

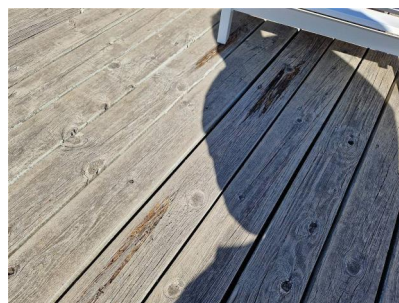
Trall är i behov av underhåll.

Träkonstruktioner där målningsbehov finns riskerar att få fukt- och rötskador på grund av sämre vattenavvisande förmåga.

Vi rekommenderar att du utför underhåll av altan.

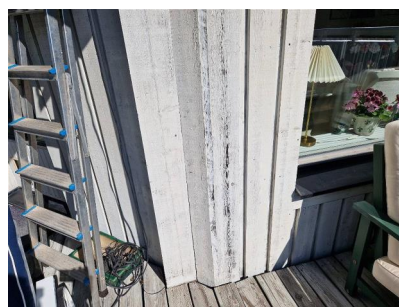
Fasadpanelen är i behov av målning/underhåll.  
Midjeplåt saknas.

Fasadbeklädnad och träkonstruktioner där målningsbehov finns riskerar att få fukt- och rötskador på grund av sämre vattenavvisande förmåga. För att öka livslängden på fasadbeklädnaden rekommenderas målning och underhåll.

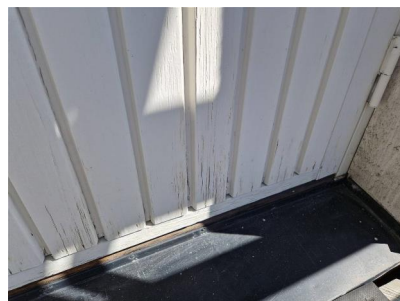
Torrspäckor finns på dörr.

Dessa bedöms inte ha lett till bakomliggande skador.

Underhåll rekommenderas.

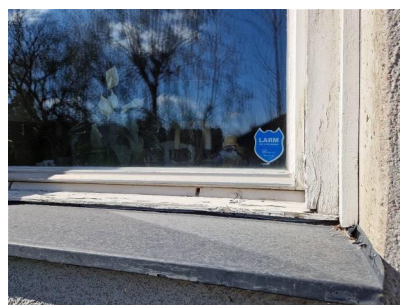
Fönster är i behov av målning/underhåll.

Fönsterbågar och fönsterkarmar där målningsbehov finns riskerar att få fukt- och rötskador på grund av sämre vattenavvisande förmåga.

För att öka livslängden på fönster rekommenderas målning och underhåll.

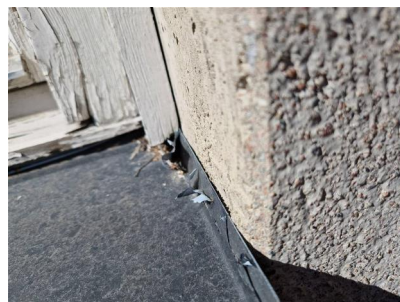
Fönsterbleck är otäta vid infästningar mot smyggar.

Eftersom fönsterblecken är otäta finns risk att vatten rinner in i väggen vilket i sin tur kan leda till fuktskador i väggkonstruktionen.

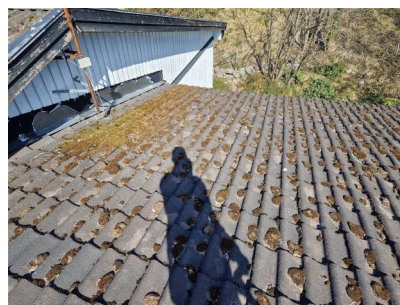
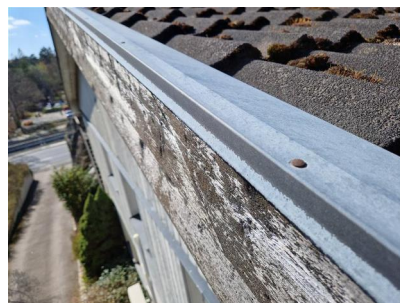
Yttertaket är äldre.

Rikligt med mossa finns på takpannor.

Vindskivor har målningsbehov, början på rötskador finns på vindskiva.

Takpannor, plåtdetaljer och underlagsmaterial har enligt vår bedömning en begränsad livslängd. Eftersom husets taktäckning är äldre har det ett minskat motstånd mot vatteninträngning. Detta i sin tur kan leda till fuktskador på träläkt och vidare ner i underliggande konstruktioner.

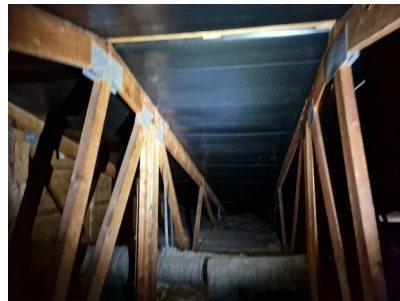
Underlagstaket består av plastfolie.  
Fuktfläckar förekommer på vinden, dessa bedöms som normalt förekommande med tanke på att underlagstaket är plastfolie.

Eftersom underlagstaket består av plastfolie finns risk vid ogynnsam väderlek att regnvatten/snö tränger in under den yttre takbeläggningen och ner mellan plastöverlapp eller i andra otätheter med läckage på vindsutrymmet som följd.

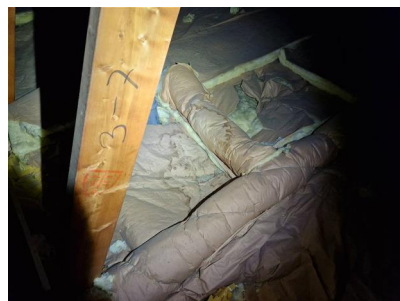
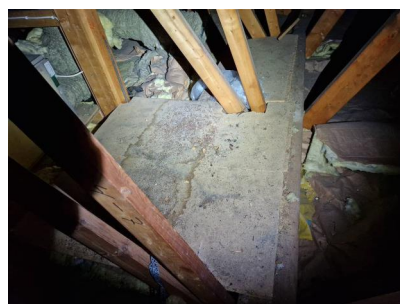
Vid kontroll av vinden uppmättes fuktvärden under kritisk fuktnivå för mikrobiell tillväxt och en normal lukt upplevdes.  
Fuktkvoten i underlagstak/takbjälkar uppmättes till 8 %.

Risk för mikrobiell tillväxt föreligger om den relativa fuktigheten (RF) i den omgivande luften är över 75 % vilket i furuvirke motsvarar en fuktkvot (FK) på 17 %.

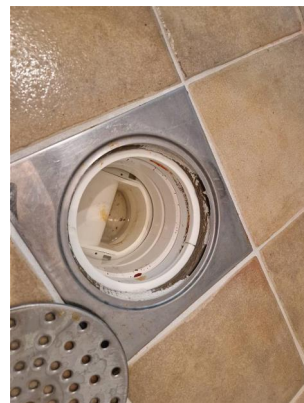
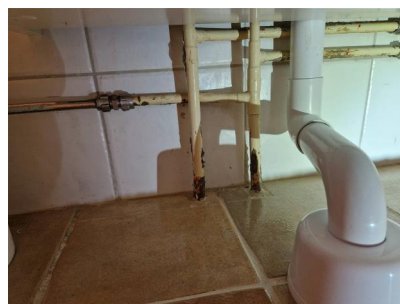
Våtutrymmet har äldre yt-/tätskikt.  
Rör genomföring finns i golv.  
Golvbrunnen har förhöjningsringar som glipar något mot sitt säte.  
Ventilation från bastu är lågt placerad i duschzon.

Eftersom funktionen, som innebär att ytskiktet/tätskiktet ska vara vattentätt, kan vara nedsatt finns en ökad risk att vatten tränger igenom ytskiktet/tätskiktet med vattenskador i omkringliggande konstruktioner som följd.

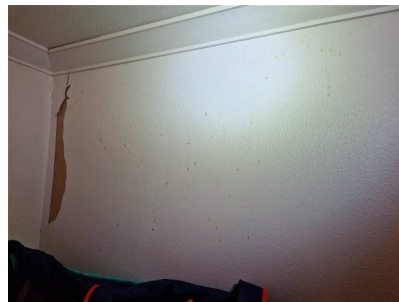
Äldre rinnmärken och färgsläpp finns på vägg.  
Torrt vid besiktningstillfället.

Fuktfäckar/rinnmärken kan bero på olika saker, och kan vara ett tecken på en tidigare eller en pågående fuktskada eller otätheter.

Information från fastighetsägare: detta har funnits sen huset förvärvades och upplevs som oförändrat.

Vi rekommenderar en fördjupad undersökning för att bedöma orsak och omfattning.

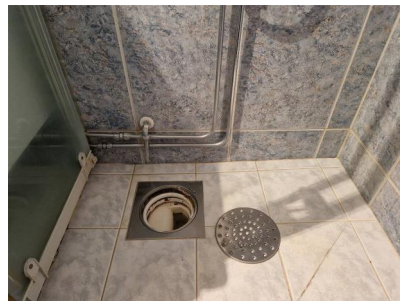
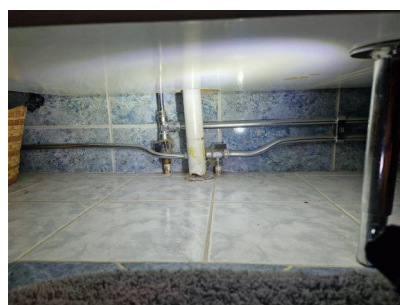
Våtutrymmet har äldre yt-/tätskikt.

Golvbrunnen är placerad för nära vägg och klämring sitter löst och glipar mot sitt säte.

Rör genomföring finns i vägg i plats för dusch och golv.

Eftersom funktionen, som innebär att ytskiktet/tätskiktet ska vara vattentätt, kan vara nedsatt finns en ökad risk att vatten tränger igenom ytskiktet/tätskiktet med vattenskador i omkringliggande konstruktioner som följd.
