# Besiktningsprotokoll

Anticimex Försäkringsbesiktning i samarbete med Fastighetsbyrån

| Fastighetsadress:<br>Vältuddsvägen 13 | |

| Besiktningsdatum:<br>2025-04-11 | Protokollnummer:<br>68936097 |

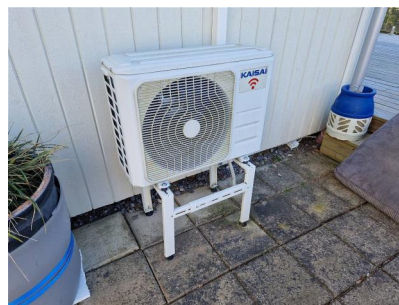
Kondensvatten från luftvärmepumpens utedel leds inte bort från husgrunden.

Detta medför ökad risk för att vatten tränger in i anslutande konstruktioner, vilket i sin tur kan leda till fuktrelaterade skador. Observera att besiktning av byggnadens värmesystem eller värmepumpen inte har ingått i uppdraget.

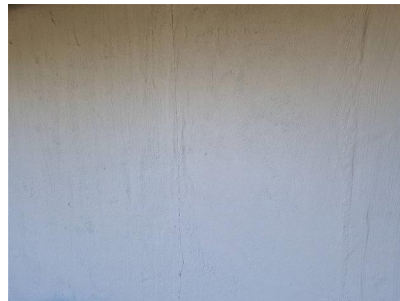
Sprickor finns i sockel.

Dessa bedöms inte ha lett till bakomliggande skador.

Underhåll rekommenderas.

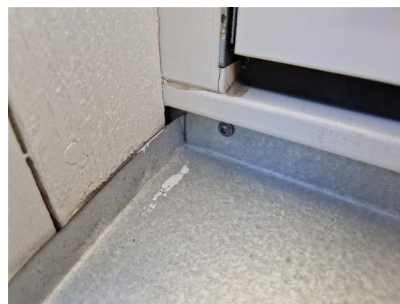
Fönsterbleck är otäta vid infästningar mot smyggar.

Eftersom fönsterblecken är otäta finns risk att vatten rinner in i väggen vilket i sin tur kan leda till fuktskador i väggkonstruktionen.

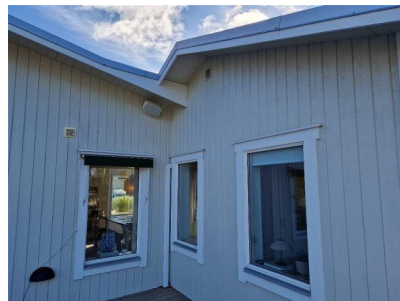
Överbleck saknas ovan fönster.

Avsaknad av bleck ovanför fönster medför en ökad risk för att vatten kan rinna in och orsaka fuktrelaterade skador i omkringliggande konstruktioner.

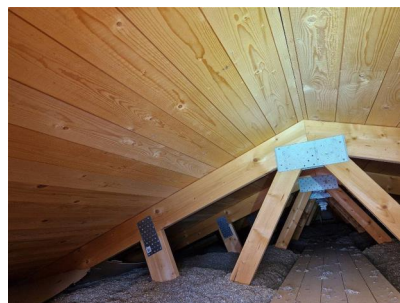
Vid kontroll av vinden uppmättes fuktvärden under kritisk fuktnivå för mikrobiell tillväxt och en normal lukt upplevdes.

Fuktkvoten i underlagstak/takbjälkar uppmättes till 8%.

Det finns risk för mikrobiell tillväxt om den relativa fuktigheten (RF) i den omgivande luften är över 75 %. I furuvirke motsvarar det en fuktkvot (FK) på 17 %.

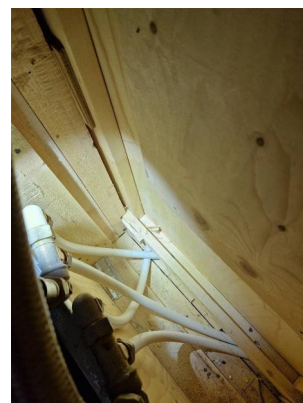
Rörslits saknar vattentät botten.  
Vattenledningar är ej fast klamrade

En rörslits ska ha en vattentät botten och vara försedd med skvallerrör. När det saknas ökar risken för att ett läckage inte upptäcks i tid. Det kan leda till fuktskador i omkringliggande konstruktioner.
