# Besiktningsprotokoll

Anticimex Försäkringsbesiktning i samarbete med Fastighetsbyrån

| Fastighetsadress:<br>Skulptörvägen 7 | |

| Besiktningsdatum:<br>2025-04-09 | Protokollnummer:<br>68886216 |

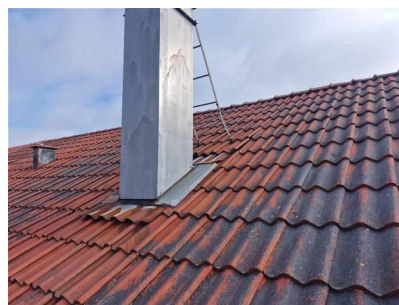
Taket på den ursprungliga delen är i original.

Enstaka tegelpannor glipar något.

Takpannor och underlagstak har enligt vår bedömning en begränsad livslängd. Eftersom husets taktäckning är äldre kan det ha det ett minskat motstånd mot vatteninträngning. Detta i sin tur kan leda till fuktskador på träläkt och vidare ner i underliggande konstruktioner.

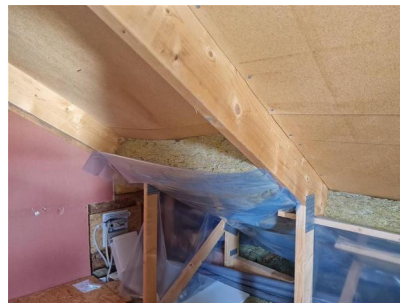
Nockvinden ovan tillbyggnaden är inte färdigställd.

Vid kontroll av vinden uppmättes fuktvärden under kritisk fuktnivå för mikrobiell tillväxt och en normal lukt upplevdes.

Fuktkvoten i underlagstak/takbjälkar uppmättes till 9 %.

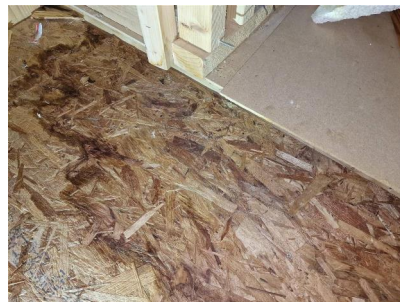
Missfärgningar finns på golvet under kopplingar till vattenledningar.

Vid fuktindikering på missfärgningarna kunde inga förhöjda indikationer påvisas.

Missfärgningar kan bero på olika saker och kan vara ett tecken på en tidigare eller en pågående fuktskada.

Vi rekommenderar en fördjupad undersökning för att bedöma orsak och omfattning.

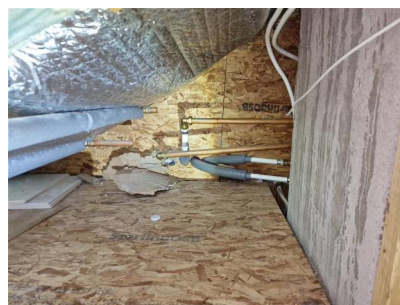
Kopplingar för vatten och värme finns på sidovinden.

Det finns risk att man inte upptäcker ett eventuellt läckage snabbt vilket då kan skada underliggande konstruktioner.

Placera gärna ett vattentätt skydd under rören samt ett vattenlarm för att snabbt upptäcka ett läckage.

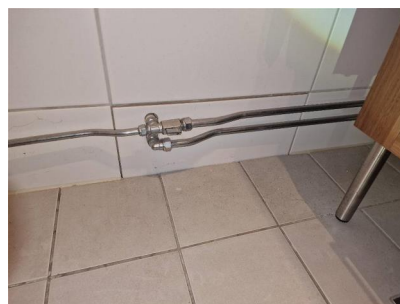
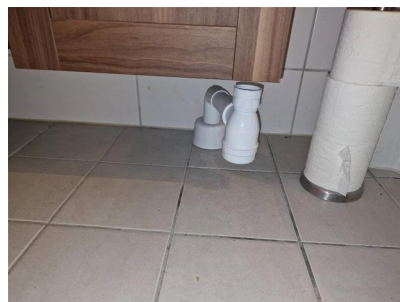
Fog saknas vid en kakelplatta nära golvet. Rör genomföringarna i väggen i samma platta är otäta.

Ett avloppsrör finns kvar sedan innan renoveringen.

Vid fuktindikering i utrymmet kunde inga förhöjda indikationer påvisas.
