# Besiktningsprotokoll

Anticimex Överlåtelsebesiktning av småhus - nivå 2

| Fastighetsadress:<br>Ledungsvägen 57 | |

| Besiktningsdatum:<br>2025-04-14 | Protokollnummer:<br>68960764 |

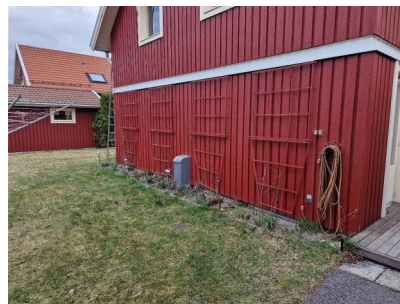
Det finns en del växter i anslutning till huset, och på baksidan har en bevattningsslang från stupröret lagts efter sockeln.

Växtlighet mot huset kan medföra en ökad fuktbelastning på grunden och väggarna vilket skulle kunna leda till fuktskador i dessa konstruktioner. Bevattningen från stuprören ökar denna risk för fuktskador också.

Min rekommendation är att området närmast huset ska vara fritt från växtlighet.

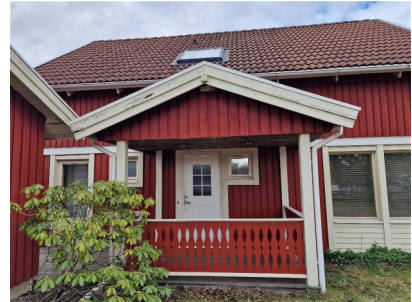
Vindskivorna behöver bytas ut på farstukvisten.

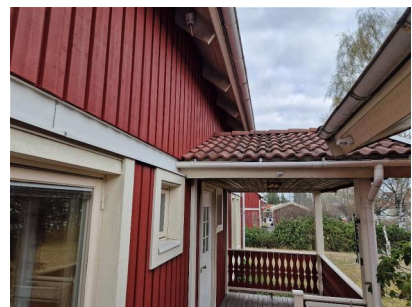
Det bör även sitta en plåt mot husväggen, en så kallad ståndskiva, som skyddar takkonstruktionen på farstukvisten från att det ska driva in regn och snö mellan takpannorna och husväggen.

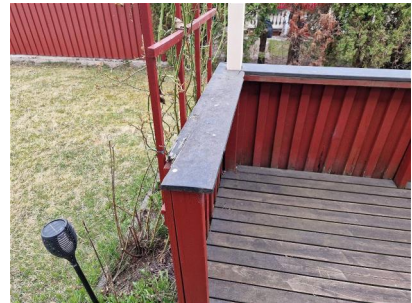
Altanräcket är i behov av underhåll där en del brädor behöver bytas ut.

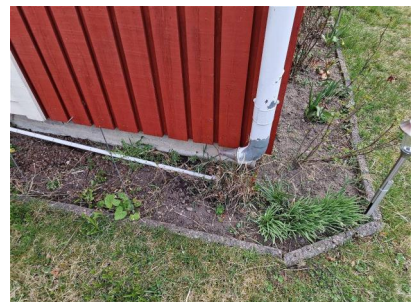
Stupröret på baksidan av huset bör ledas bort från grunden istället för ner i en bevattningsslang som ökar fuktbelastningen på grunden.

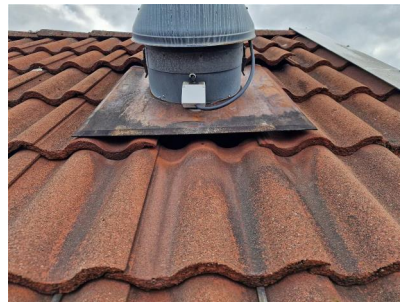
Det finns en glipa mellan plåtinklädnaden av frånluftsfläkten och takpannorna.

Detta medför att det kan driva in regn och snö på underlagstaket vilket skulle kunna leda till fuktskador på träläkt och i takkonstruktionen.

Möjligtvis kan en bit av en takpanna limmas fast i de intilliggande för att få bort glipan och minska risken att regn och snö kommer ner på underlagstaket.

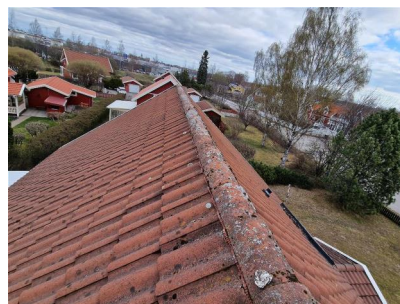
På taket i övrigt, som har besiktigats från takstegen, finns inget att notera.

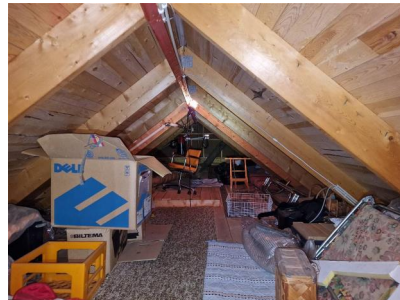
Vid kontroll av vinden uppmättes fuktvärden under kritisk fuktnivå för mikrobiell tillväxt och en normal lukt upplevdes.

Risk för mikrobiell påväxt finns om den relativa fuktigheten i den omgivande luften är över 75 % vilket i furuvirke motsvarar en fuktkvot på 17 %. Fuktkvoten i underlagstak/takbjälkar uppmättes vid besiktningstillfället till 7 %.

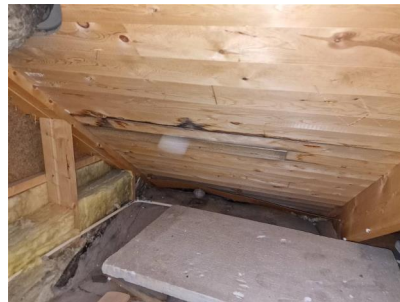
Det finns dock ett par gamla fuktgenomslag som troligtvis är åtgärdade.

Missfärgningen finns kvar på insidan av råsponten men det var torrt vid besiktningstillfället. Det kan dock vara bra att tätta glipan mellan takpannorna och plåtinklädnaden av frånluftsfläkten (se påpekande ovan under "Utvändigt / Tak") då detta skulle kunna vara en del av en orsak.

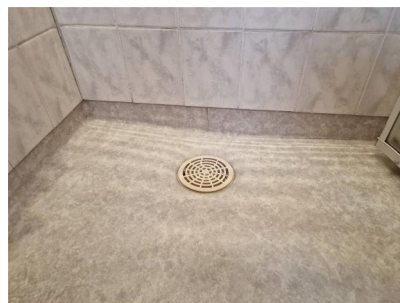
Det finns en liten glipa i golvmattan vid uppviket under kakelplattorna på ett ställe i duschplatsen.

Detta skulle kunna leda till att det tränger in fukt i väggen bakom, men vid fuktindikering som utfördes i utrymmet noterades normala fuktvärden.

Förslagsvis kan glipan tätas med våtrumssilikon så länge.

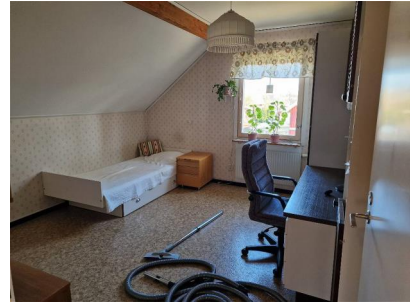
Golvet lutar något mot den nordvästra ytterväggen, den under snedtaget.

Med hänsyn till hur det ser ut med golvsöcklar, taket i vardagsrummet under samt att dörrar och fönster går att öppna och stänga utan problem, så är min bedömning att detta endast är en trivselfråga.

Troligtvis är det något som varit under en längre tid, kanske redan sedan byggtiden, och att det inte påverkar huset negativt.

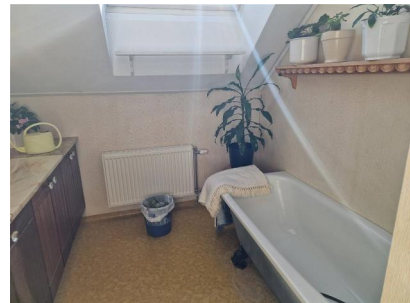
Utrymmet har gamla våtrumsbeklädnader.

Det betyder att funktionen som innebär att våtrumsbeklädnaderna ska vara vattentäta är nedsatt. Detta skulle kunna leda till fuktskador i bakomvarande konstruktioner.

Vid fuktindikering som utfördes i utrymmet noterades dock ingen förhöjd fuktighet.

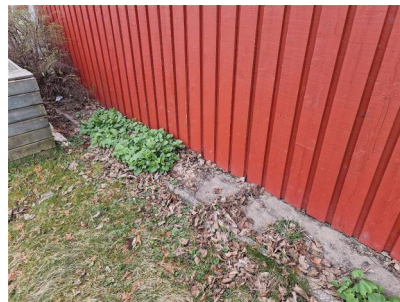
På sidan ut mot vägen ligger marknivån ända upp mot fasadpanelen.

Min rekommendation är att gräva bort matjorden och se till så att det är ett avstånd på 5-10 cm mellan panelen och marken, så klarar sig panelen bättre.

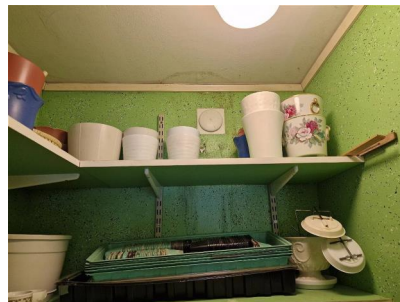
Missfärgningar finns på väggen och lite grann i taket i anslutning till friskluftsventilen.

Min bedömning är att detta beror på kondensbildning eftersom det är koncentrerat till ventilen där det är som kallast vintertid. Detta uppstår, antingen om man vistas mycket ute i verkstadsdelen eller om någonting som avger fukt ställs in i förrådet. Jag bedömer det som osannolikt att det ska komma utifrån med hänsyn till hur bra det ser ut på utsidan.

Missfärgningarna var hur som helst torra vid besiktningen och troligtvis är det något som torkat upp, men man kan ta bort gipsskivan där ventilen sitter och byta ut den om man vill.

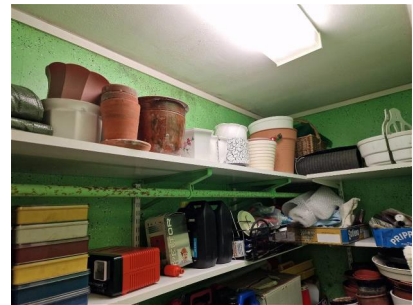
Även i det andra förrådet finns lite missfärgningar i tak/vägg vinkeln, men inte alls i samma utsträckning som i det mindre förrådet intill.

Det beror sannolikt på att det inte finns någon friskluftsventil här men eftersom det blir kallast i tak/vägg vinkeln så blir det missfärgat där om det bildas kondens.
