# Besiktningsprotokoll

Anticimex Försäkringsbesiktning i samarbete med Fastighetsbyrån

| Fastighetsadress:<br>Hedvägen 109 | |

| Besiktningsdatum:<br>2025-04-11 | Protokollnummer:<br>68943410 |

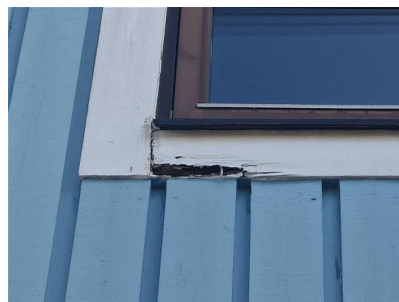
-Rötskador finns i foderbrädor till fönster åt söder.

Bristen kan leda till fuktrelaterade skador i fasaden samt i bakomliggande konstruktioner. Byt ut rötskadade foderbrädor.

-Isolerglas är äldre.

Befintliga fönster är äldre vilket betyder att tätningen mellan fönsterrutorna kan vara sämre. Detta kan leda till att missfärgning/imma kan uppstå mellan glasrutorna.

Fönster har lokala torrsprickor/färgsläpp samt enstaka mindre rötskada. Balkongdörren har formförändringar och då främst i nederkant.

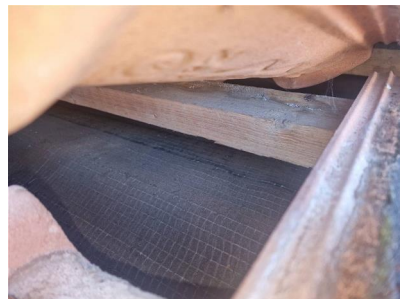
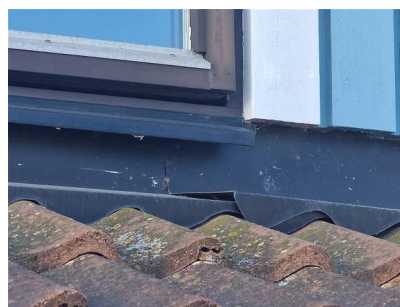
Underlagstaket består av en armerad plastfolie. Vid lågdelen av taket åt norr noterades glipor vid anslutningsplåtens överlapp. Betongpannorna är äldre och vädernötta.

Eftersom underlagstaket består av plastfolie finns risk vid ogynnsam väderlek att regnvatten/snö tränger in under den yttre takbeläggningen och ner mellan plastöverlapp, eller i andra otätheter med läckage på vindsutrymmet som följd.

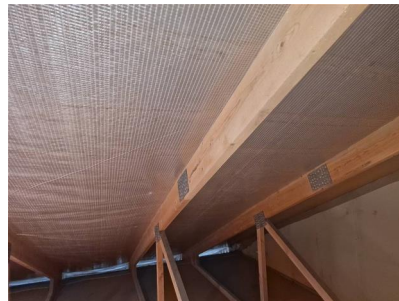
Underlagstaket består av en armerad plastfolie.

Se under rubriken "Utvändigt / Tak".

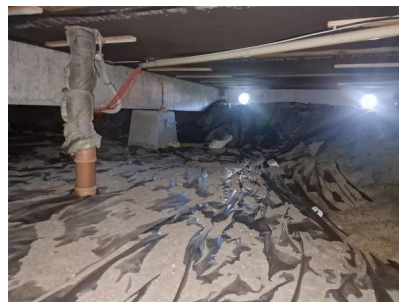
Marken består av sand med en ovanliggande plastfolie. Grundmurarna är av betongelement. Blindbotten består av asfboard samt enstaka blindbottenläkt av organiskt material/trä. Vid stickprovsviss fuktkvotsmätning i träkonstruktionerna uppmättes fuktkvoten till mellan 11-13 %.

Det finns risk för mikrobiell tillväxt om den relativa fuktigheten (RF) i luften är över 75 %, vilket i gran- och furuvirke motsvarar en fuktkvot (FK) på ca 17 %.

Golvbjälklaget ovan den uteluftsventilerade krypgrunden riskerar att drabbas av fuktskador på grund av naturlig fuktpåverkan. Detta kan i sin tur leda till mikrobiella skador (angrepp av mikroorganismer) som kan leda till att mikrobiell lukt sprids till boendemiljön.

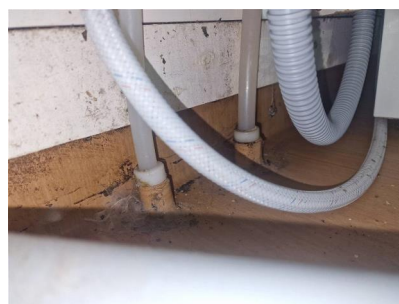
Utrymmet har äldre yt-/tätskikt på golvet.  
Rör genomföringar finns i golvet samt placerade för nära vägg.

Eftersom funktionen, som innebär att ytskiktet/tätskiktet ska vara vattentätt, kan vara nedsatt finns en ökad risk att vatten tränger igenom ytskiktet/tätskiktet med vattenskador i omkringliggande konstruktioner som följd.

Vid fuktindikering i utrymmet noterades inga förhöjda fuktindikationer.

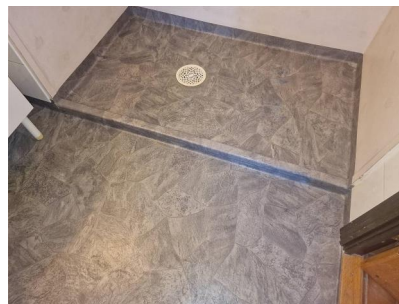
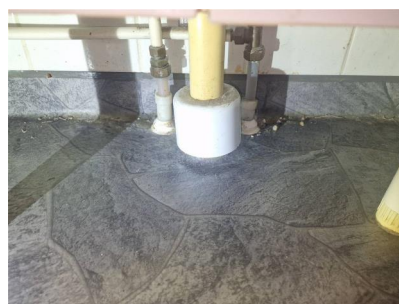
Golvet utanför duschplatsen saknar avrinning till golvbrunnen på grund av golvklacken.  
Rör genomföringar finns i golvet.  
Gamla otätade infästningshål finns i vägg intill kommod.  
Våtrumsmattan avslutas vid duschplatsens väggar.

Bristerna medför en ökad risk att vatten kan tränga in i omkringliggande konstruktioner med fuktrelaterade skador som möjlig följd.

Vid fuktindikering i utrymmet noterades inga förhöjda fuktindikationer.

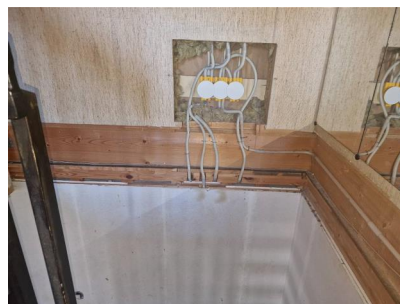
Trappsarg och vägglucka var vid besiktningstillfället inte färdigställt.

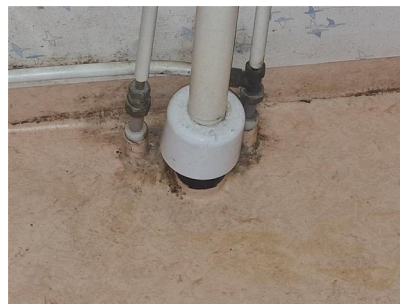
Våtutrymmet har äldre yt-/tätskikt.  
Rör genomföringar finns i golvet.  
Klämringen i golvbrunnen sitter löst.  
Mattsläpp noterades lokalt intill golvbrunnen.

Se under rubriken "Entréplan / Tvättstuga".

Vid fuktindikering i utrymmet noterades inga förhöjda fuktindikationer.
