Mellby 128:5

Riddar Tures väg 20

| Uppdragsnummer | O27617 |
| Besiktningsdatum | 2025-04-14 |

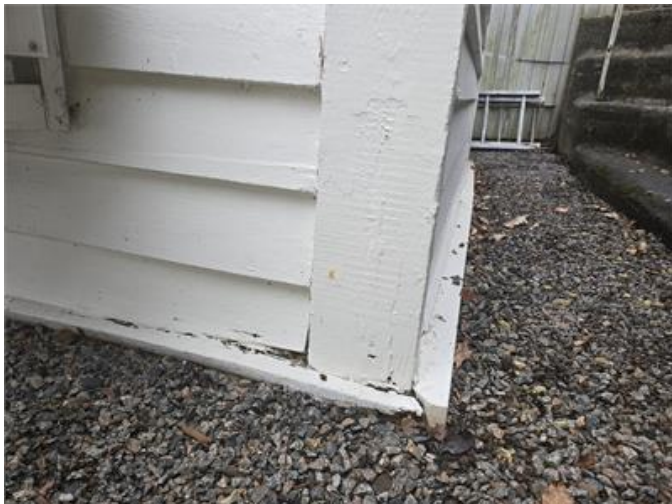
| Besiktningsresultat | | | | | |
|---|---|---|---|---|---|
| | | | X | | Fasaden ligger an mot marken på baksidan och det noteras rötskador i nederdelen. Vi rekommenderar att kontakta en fackman för vidare kontroll/åtgärd. |

Fasad som ligger an mot mark.

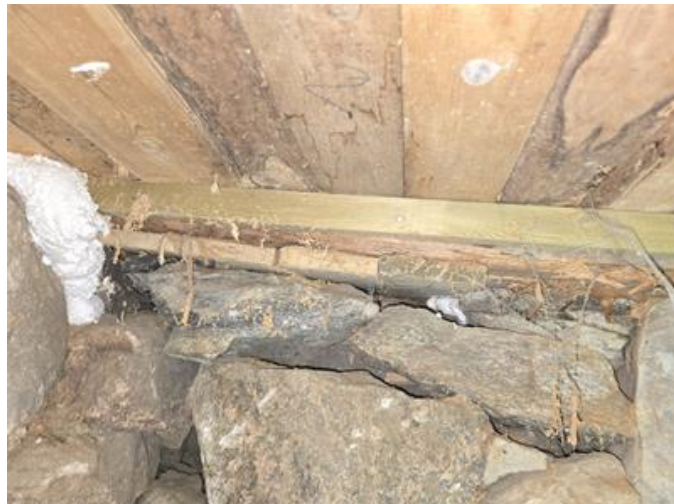
Exempel på rötskador i torpargrund.

Det noteras rötskador i bla. syllar och bärlinor, det förekommer även fuktmärken och missfärgningar i bjälklaget. Vid besöket noteras att filtret på avfuktaren är tilltäppt.

Då det noterats fuktrelaterade brister och rötskador i träkonstruktioner rekommenderas det att besiktningen kompletteras med en vidare undersökning av en fackman för att kontrollera orsak/omfattning samt lämpliga åtgärder. Notera även att delar av grunden inte är fysiskt åtkomlig och inte besiktningsbar.

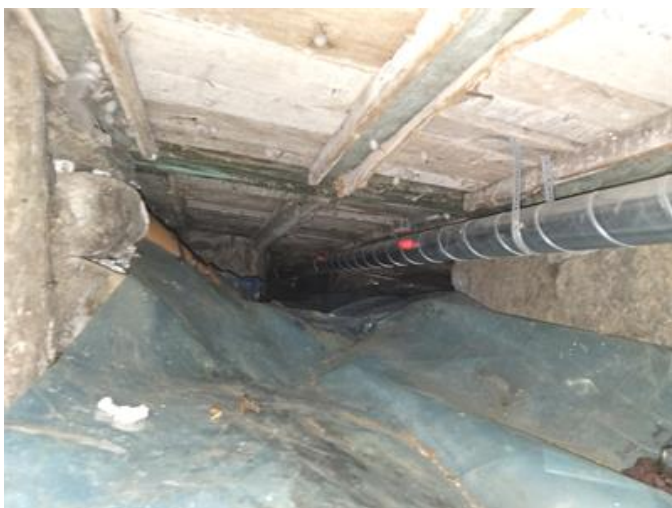
| Besiktningsresultat | | | | | |
|---|---|---|---|---|---|
| Torpargrund | | | X | | Grundkonstruktionen i huset är ansett som en riskkonstruktion. Det finns en avfuktare installerad. Delar av grunden är inte åtkomlig. Fuktmätning har utförts. Se kommentar/riskanalys och bilagan. |

Överblick del av torpargrunden.

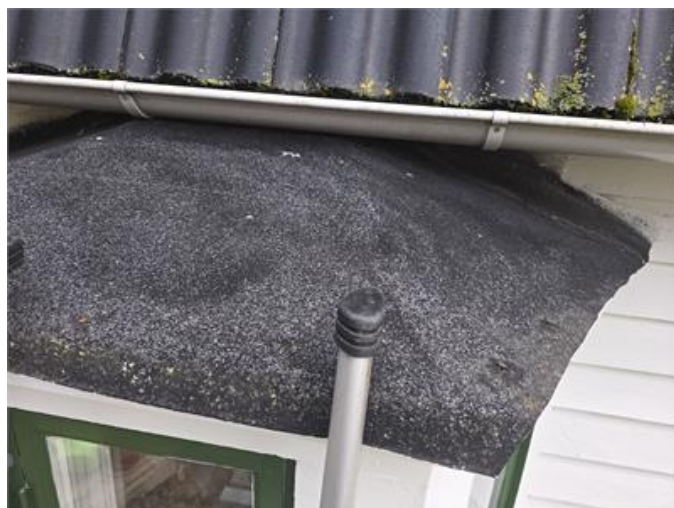
| Besiktningsresultat | | | | | |
|---|---|---|---|---|---|
| Yttertak, papp | | | X | | Papptak ovan burspråk är i enklare utförande och behöver bytas ut. Det finns synliga spik och pappen är äldre. Papptak ovan hall sviktar lokalt under hängränna från anslutande tak. Pappen bedöms vara av äldre standard. Vi rekommenderar att kontakta en fackman för erforderliga åtgärder. |

Exempel på papptak i ovan burspråk.

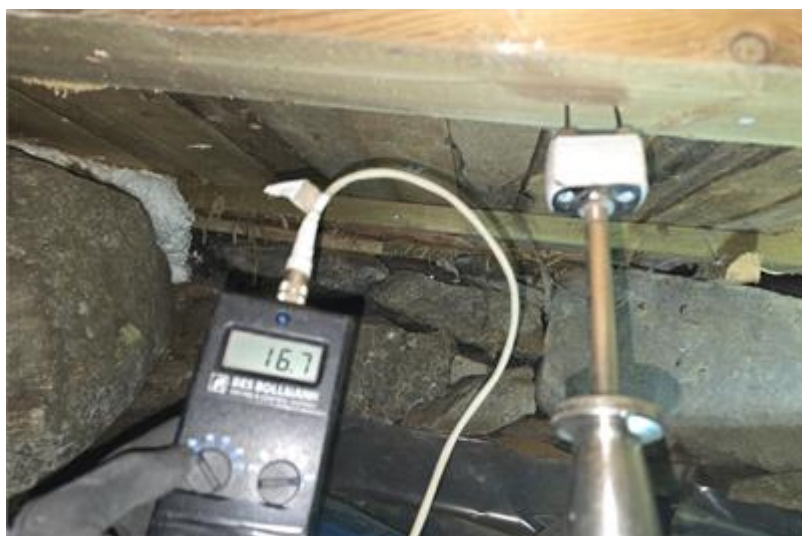
Fuktkvoten uppmättes till ca 15-17% i undersidan av bjälklaget.

Krypgrundsavfuktaren som är installerad i krypgrunden skall verka för torrt klimat och det är därför viktigt att kontroll/service utförs regelbundet för optimal drift/funktion
