# Besiktningsprotokoll

Anticimex Försäkringsbesiktning i samarbete med Fastighetsbyrån

| Fastighetsadress:<br>Båtsmansvägen 5B | |

| Besiktningsdatum:<br>2025-04-14 | Protokollnummer:<br>68947189 |

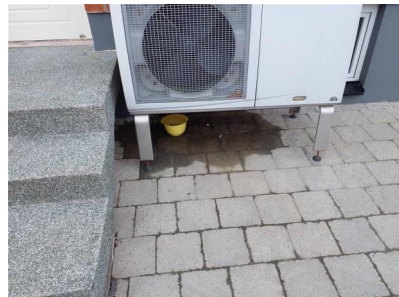
Kondensvatten från luftvärmepumpens utedel leds inte bort från husgrunden.

Detta medför ökad risk för att vatten tränger in i anslutande konstruktioner, vilket i sin tur kan leda till fuktrelaterade skador. Observera att besiktning av byggnadens värmesystem eller värmepumpen inte har ingått i uppdraget.

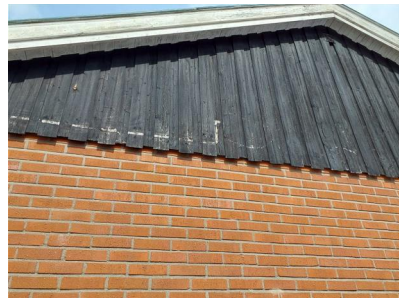
Fasadpanelen är i behov av målning/underhåll.

Träkonstruktioner där målningsbehov finns riskerar att få fukt- och rötskador på grund av sämre vattenavvisande förmåga. För att öka livslängden på träkonstruktionerna rekommenderas målning och underhåll.

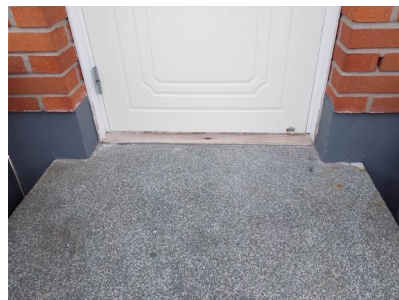
Tröskelbleck saknas under dörr.

Avsaknad av tröskelbleck medför att det finns risk för att vatten kan rinna in och orsaka fuktskador på tröskel och/eller i kringliggande vägg och bjälklag.

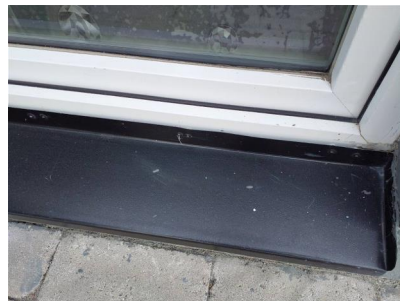
Fönsterbleck lösa på källarfönster.

Lösa fönsterbleck medför en ökad risk för att vatten kan rinna in och orsaka fuktrelaterade skador i omkringliggande konstruktioner.

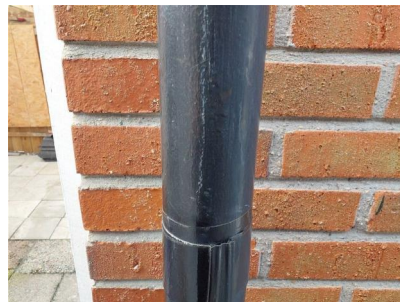
Fals på stuprör vänd mot fasad.

Falsen på stuprören kan med fördel vändas ut från fasaden för att lättare se om röret blivit skadat efter vinterns påfrestningar samt för att undvika skador på fasad vid ett eventuellt läckage.

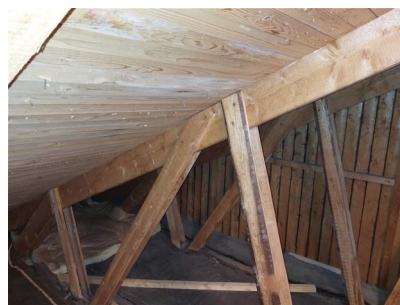
Mikrobiell påväxt finns på underlagstaket.

Detta kan vara ett tecken på att vinden tillförs fukt inifrån bostaden. Observera att besiktning av bostadens ventilationssystem inte har ingått i uppdraget.

För att komma tillrätta med detta kan fukttillförseln inifrån bostaden behöva minskas. Det kan göras genom att ventilationen i bostaden förbättras samt att eventuella otätheter i vindsbjälklaget (tak-/väggvinklar, taklucka med mera) tätas. Läs Anticimex faktablad om ouppvärmda vindsutrymmen för tips och råd.

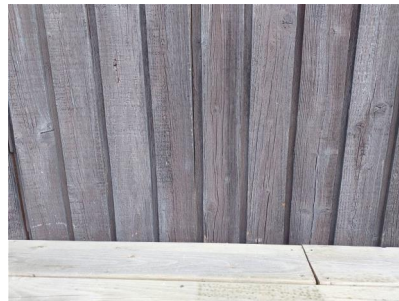
Taksargen är i behov av målning/underhåll.

Träkonstruktioner där målningsbehov finns riskerar att få fukt- och rötskador på grund av sämre vattenavvisande förmåga. För att öka livslängden på träkonstruktionerna rekommenderas målning och underhåll.

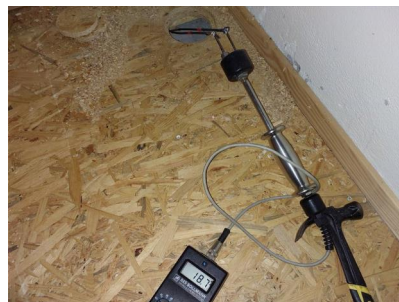
Utvändigt fuktskydd är äldre.

Eftersom källarens utvändiga fuktskydd (dagvattenssystem, dräneringssystem samt källarytterväggarnas utvändiga fuktskydd) är äldre, så kan systemet ha nedsatt funktion. Detta ökar risken för invändiga fuktskador i källaren.

Vid kontroll av konstruktion uppmättes fuktvärden över kritisk nivå för mikrobiell tillväxt och normal lukt upplevdes.

Grundläggningen består av en betongplatta på mark utan underliggande isolering och med ett uppreglat isolerat golv dikt an betongen. Denna konstruktion får ofta skador på grund av naturlig fuktvandring. Fuktkvoten uppmättes till 18,7 %. Vi rekommenderar en fördjupad undersökning för att bedöma orsak och omfattning. Det är viktigt att tänka på att denna rekommendation om fördjupad undersökning gäller samtliga utrymmen med påbyggda golv.
