# Besiktningsprotokoll

| Fastighetsbeteckning:<br>Smeberg 1:26 | |
| Fastighetsadress:<br>Backa 11 | |

| Besiktningsdatum:<br>2025-03-26 | Protokollnummer:<br>68914702 |

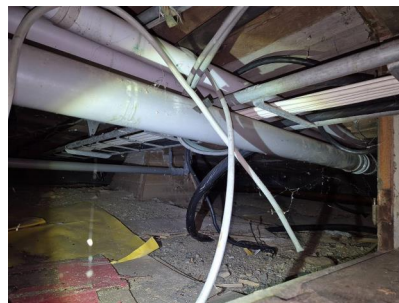
#### Utvändigt / Krypgrund

Grunden är inte besiktningssbar pga begränsad framkomlighet.

Uteluftsventilerade krypgrunder med bjälklag av organiskt material har ofta fuktskador, som kan resultera i mikrobiella skador (angrepp av mikroorganismer) och i värsta fall rötskador. Krypgrunden har inte kunnat besiktigas eftersom det inte finns någon inspektionslucka in till krypgrunden.

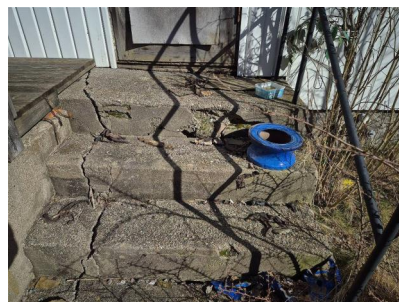
#### Utvändigt / Trappa

Sprickbildning förekommer i trappa/mur

Anlita fackman för kontroll och åtgärd.

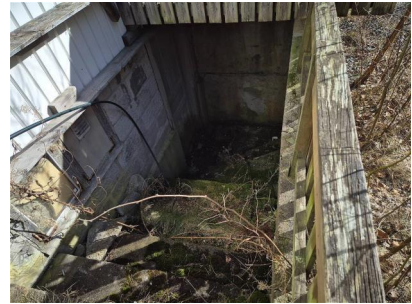
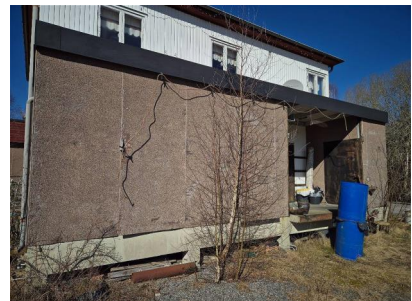
### Utvändigt / Lastbrygga

Lastbryggan är i sämre skick och behöver renoveras alternativt rivas. Taket är ej besiktningsbart då taksäkerhetsanordning saknas.

Anlita fackman för kontroll och åtgärd.

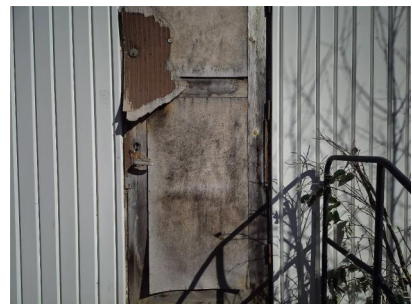
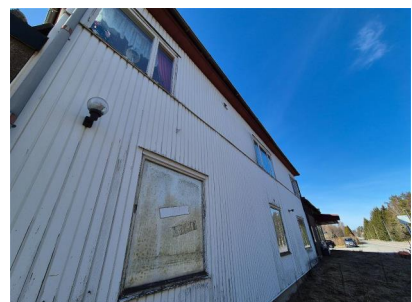
### Utvändigt / Dörrar/fönster

Dörrar/fönster är i sämre skick och behöver bytas ut.

Anlita fackman för kontroll och åtgärd.

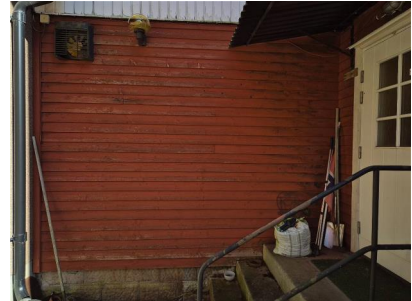
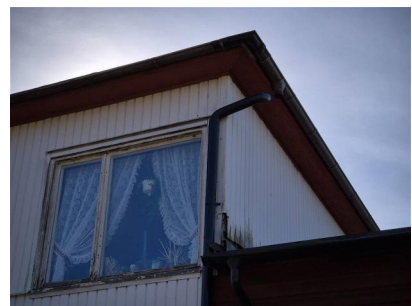
### Utvändigt / Fasad

Träpanelen är i behov av underhåll och otätheter förekommer fasadbeklädnaden.

Risk för fuktskador i omkringliggande konstruktioner. Anlita fackman för kontroll och åtgärd.

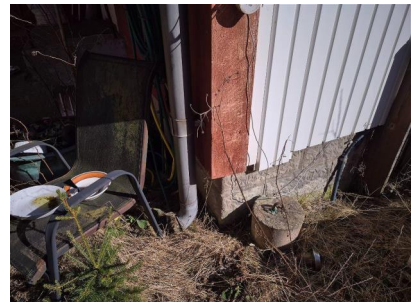
### Utvändigt / Hängrännor / Stuprör

Stuprör avslutas mot grunden.  
Stuprör är bristfälligt anslutet till hängrännor.

Stuprör som avslutas intill husliv (ovan mark) kan medföra en ökad fuktbelastning på grundmur/sockel med fuktrelaterade skador som följd.

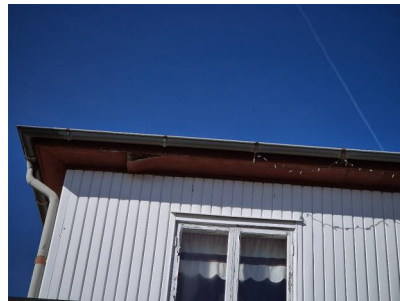
### Utvändigt / Tak

Yttertaket är ej besiktningsbart på grund av hög höjd.  
Masonitskivor vid takfot har släppt.

Rekommenderas att en kompletterande besiktning utförs när en godkänd taksäkerhetsanordning har monterats.

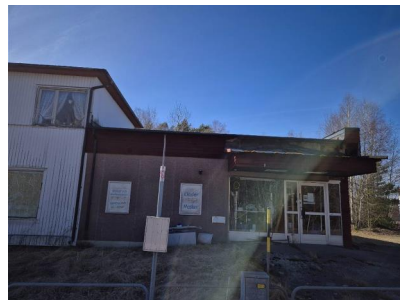
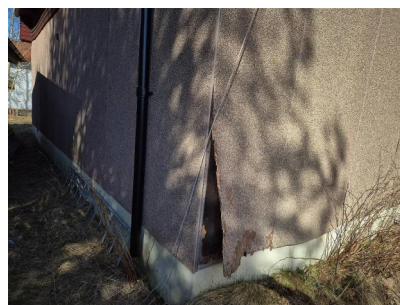
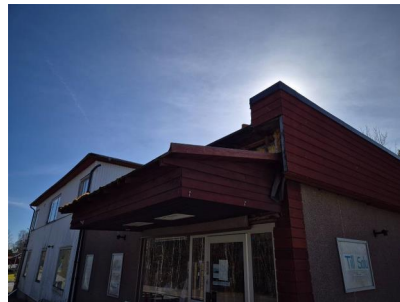
### Utvändigt / Vidbyggd affärslokal

Fasadskivor har släppt från vägg.  
På framsidan saknas panelbrädor/vindpapp ovan skärmtak  
Taksarg är i behov underhåll.  
Stuprör avslutas mot grunden.  
Taket är ej besiktningsbart då taksäkerhetsanordning saknas.  
Invändigt förekommer fuktfläckar i tak.

Anlita fackman för kontroll och åtgärd.

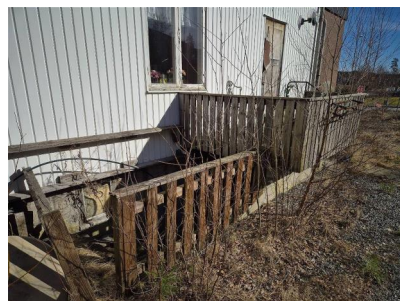
### Utvändigt / Altan

Altan och trapppräge är i behov underhåll alternativt byte.  
Trapppräcket är löst.

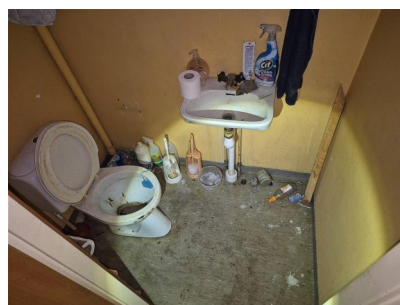
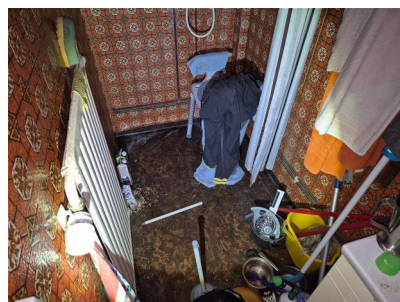
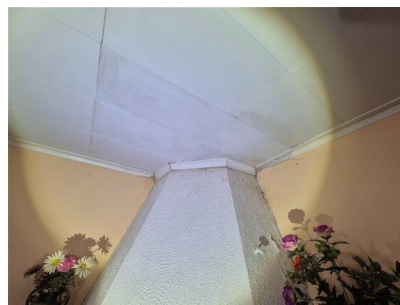
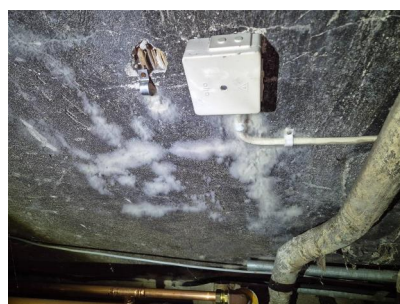
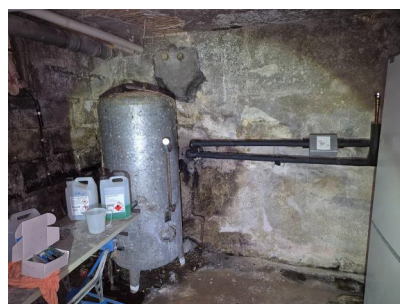
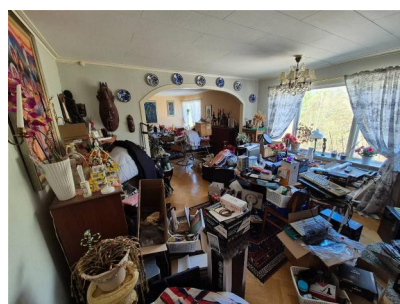
### Hela huset / Allmänt

Huset går ej att besiktiga i nuvarande skick och var kraftigt belamrat med lösöre.  
Vid inträde i huset upplevdes en avvikande lukt.  
El var avstängt vid besiktningstillfället.  
Vatten är ståendes på golvet i wc och dusch på övre plan är i sämre skick.  
Fuktfläckar förekommer i tak på flertalet ställen.  
I källaren noterades fuktgenomslag på grundmuren och väggkonstruktioner är fuktskadade och mikrobiell påväxt förekommer i tak.

En fördjupad undersökning rekommenderas för att kontrollera orsak och omfattning.
