# Besiktningsprotokoll

Anticimex Försäkringsbesiktning i samarbete med Fastighetsbyrån

| Fastighetsadress:<br>Hallbergstorp svägen 9 | |

| Besiktningsdatum:<br>2025-04-14 | Protokollnummer:<br>68940538 |

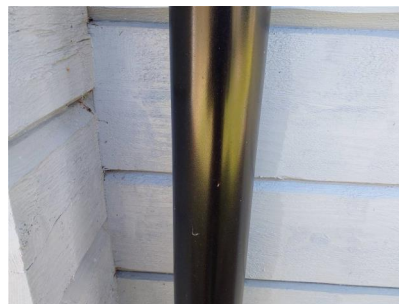
Fals på stuprör vänd mot fasad.

Falsen på stuprören kan med fördel vändas ut från fasaden för att lättare se om röret blivit skadat efter vinterns påfrestningar samt för att undvika skador på fasad vid ett eventuellt läckage.
