Tröjemåla 12:2

Björkvägen 2

## Bilaga 1 för kontroll av valda konstruktioner

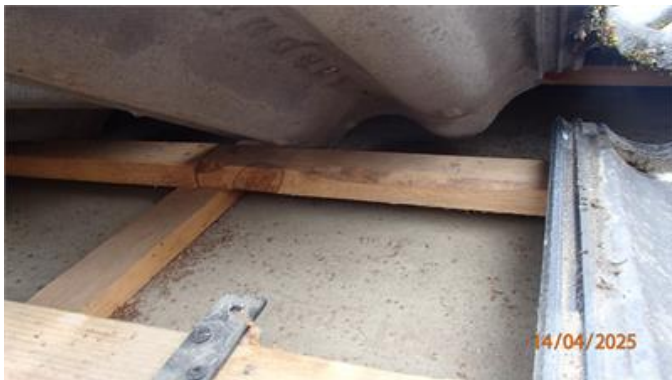
| Besiktningsresultat | | | | | |
|---|---|---|---|---|---|
| Vind | X | | | | Underlags staket består av eternitskivor. |

Bild på underlag staket

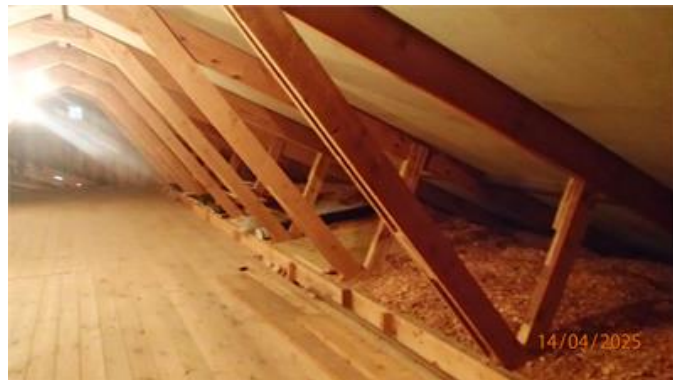
| Besiktningsresultat | | | | | |
|---|---|---|---|---|---|
| Tak | X | | | | Yttertaket besiktades från mark, anliggande steg i takfot samt inifrån vinden. Stikprovsmässigt utförd kontroll av underlags tak och läkt var utan anmärkning. |

Bild på vinden

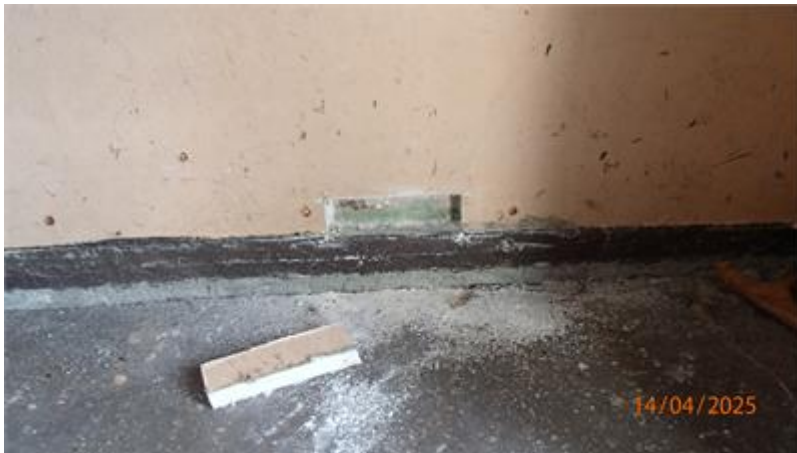
Kontroll av konstruktion utfördes via håltagnig i yttervägg.

Fuktkvoten mättes till 10-12%

Syllreglar är behandlad med träskyddsmedel. En potentiell risk med denna behandling är att den kan avge emissioner vid längre tids förhöjda fuktvärden.

Det kritiska gränsvärdet för mikrobiell tillväxt brukar anges till ca 15-17% fuktkvot (FK).
