# Besiktningsprotokoll

Anticimex Försäkringsbesiktning i samarbete med Fastighetsbyrån

| Fastighetsadress:<br>Hjortvägen 4 | |

| Besiktningsdatum:<br>2025-04-14 | Protokollnummer:<br>68925087 |

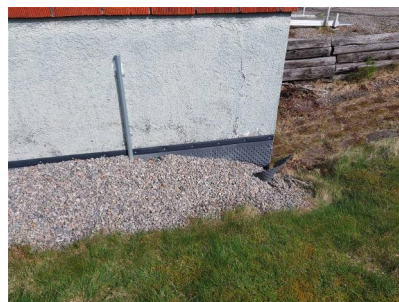
- Sprickor förekommer på några ställen.
- Färgsläpp noterades.
- Påfyllningsrör för oljetanken kvarstår.
- Fuktskyddsmattan utvändigt om grundmuren sticker lokalt upp ovan markytan och riskerar därav slitage av UV-strålning.

Om fukt tränger in i sprickor kan frostsprängningsskador uppstå. I vissa fall är sprickor även genomgående vilket då kan innebära att vattnet når hela vägen in i källarplanet.

När det utvändiga fuktskyddet sticker upp ovanför markytan riskerar man både inträngning av regnvatten och förtida slitage av solljus. Ofta går det att kapa av mattan och montera en täcklist för att sedan återfylla med dränerande material.

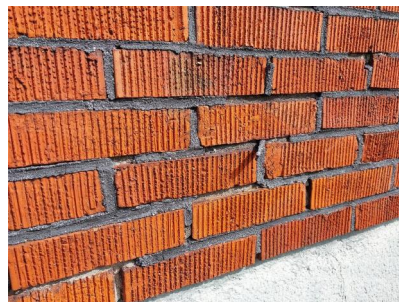
- Fogarna är lokalt lösa och även frostskadade stenar noterades.

Underhållsbehov.

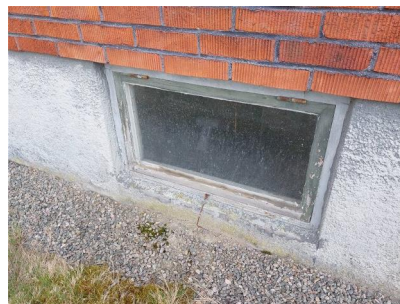
- De äldre källarfönstren har underhållsbehov. Några av dem börjar bli dåliga nedtill där de ansluter mot sockeln. En mindre spricka noterades i en av glasrutorna (källarfönster).

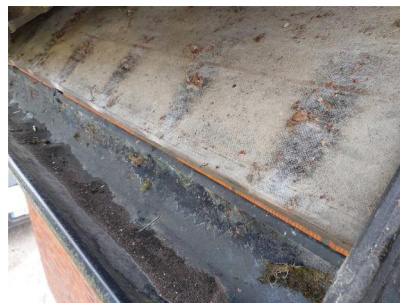
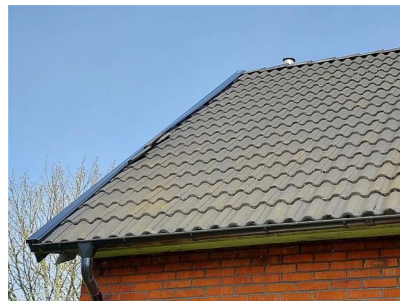
- Mosspåväxt börjar greppa på takpannorna.
- Nedersta pannraden saknar bärläkt vilket innebär att pannorna ligger och trycker direkt mot underlagsduken.
- Några pannor ligger ur läge vid västra gaveln.
- Vid västra gaveln noterades även att några boardskivor på taksprångets undersida har släppt.

Brister i taktäckningen innebär risk för läckagerelaterade skador i läkt och underliggande konstruktioner.

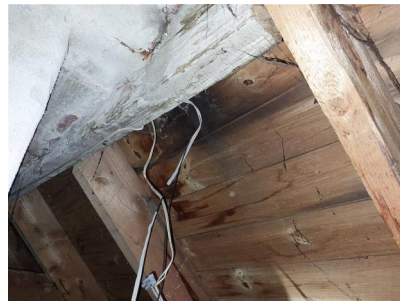
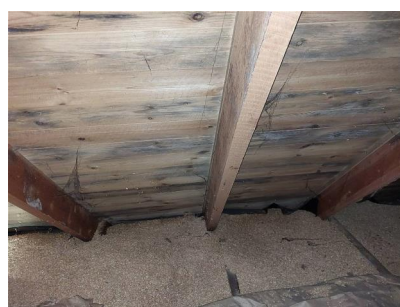
- Fuktanvisningar noterades vid genomföringar i yttertaket.
- Viss mikrobiell påväxt (konvektionspåverkan) förekommer på underlagstaket.

Eftersom det vid ett enstaka besiktningstillfälle inte går att avgöra om missfärgningar/fuktanvisningar är aktiva eller ej bör sådana hållas under bevakning över tid. Ökar omfattningen måste detta undersökas och åtgärdas. Sannolikt har de uppkommit före takomläggningen.

Mikrobiell påväxt på underlagstaket indikerar att det underliggande boutrymmet har bristfällig allmänventilation. Inomhusproducerad fukt når då det kallare vindsutrymmet vilket leder till denna effekt. Lämplig åtgärd är att förbättra bostadsutrymmets allmänventilation och säkerställa att vindsbjälklaget är tätt. Se även bifogat faktablad "Vind-Ouppvärmt utrymme".

Fuktkvoten i underlagstaket uppmättes till 12 % vilket är normalt för årstiden och under gränsvärde (17 %) för tillväxt av mikroorganismer.

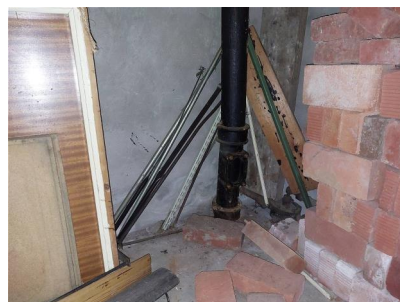
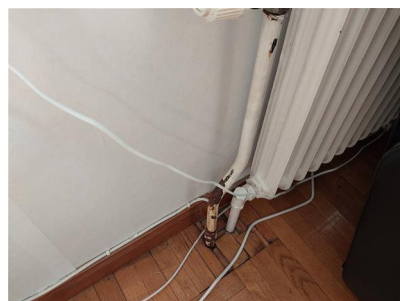
- VVS-system är ålderstigna. Äldre gjutjärnsstammar noterades.
- Mekanisk frånluftventilation saknas.
- Rostangrepp noterades på rörledningar.

Vi rekommenderar att VVS-entreprenör anlitas för kontroll av åtgärdsbehovets omfattning.

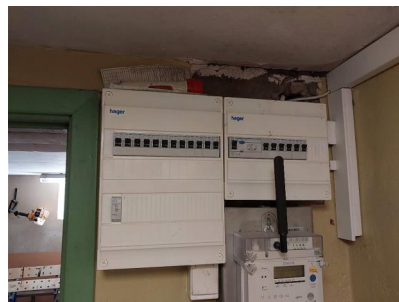
Elcentralen har gruppförteckning. Jordfelsbrytare finns.  
Inga avvikelser noterades vid stickprovsmässig funktionskontroll av jordade eluttag i kök och våtrum.

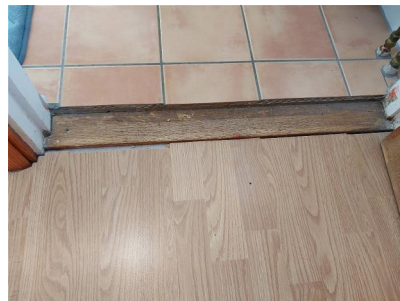
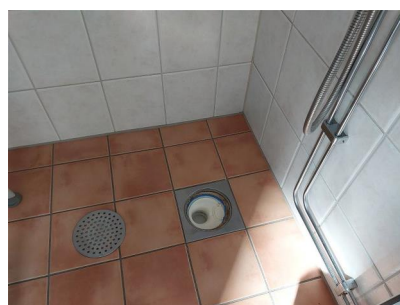
- Våtrummet börjar bli att anse som ålderstiget.
- Rör genomföringar finns i golvet.
- Tröskel och tätskiktssuppvik saknas då utrymmet är tillgänglighetsanpassat.
- Golvfallet är bristfälligt.
- Golvbrunnens tätskiktsanslutning går inte att kontrollera då klämringen är överstruken.

När våtrum är utförda enligt äldre standard och dessutom försämras med tiden föreligger risk för fuktrelaterade skador.

Fuktindikering mot kakel och klinker som regelbundet vattenbegjuts är svårt att utföra då även det underliggande sättbruket kan ge utslag på instrumentet utan att skada föreligger. Fuktindikering har dock utförts i delar av utrymmet som ej vattenbegjuts samt i angränsande rum/konstruktioner utan avvikelser.
