**Fastighetsuppgifter**

Fastighetsbeteckning  
Jakobsberg 2:1452  
Adress  
Fysikvägen 29  
17739 Järfälla

| Besiktningsdatum | 2025-04-14 |
| Besiktningsföretag | OBM Fuktteknik AB |

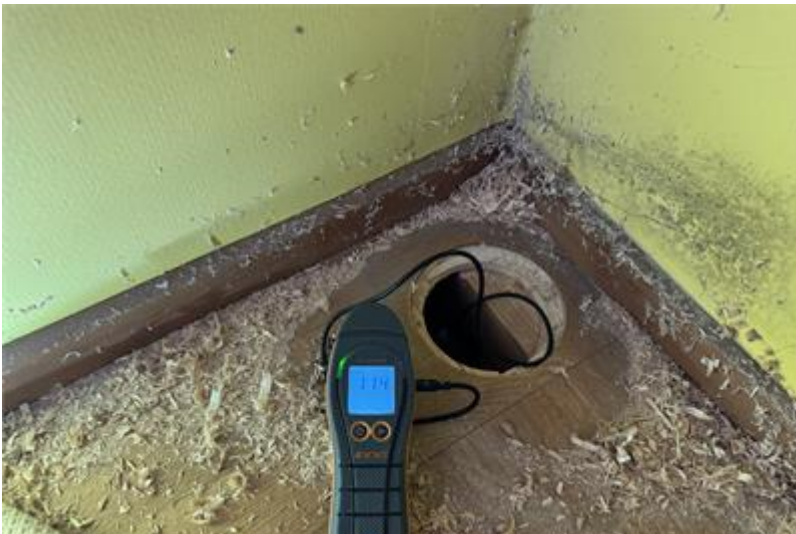
## Bilaga 1 för kontroll av valda konstruktioner

| Byggnadsdel | Entréplan |
| Konstruktionsdel | Uppreglad golvkonstruktion |
| Konstruktionsuppbyggnad | Parkettgolv, isolering, golvreglar och betong |

Fuktkvoten i uppreglad golvkonstruktion "sovrums 3" uppmättes till 8-9% FK.  
Fuktkvoten i uppreglad golvkonstruktion "sovrums 4" uppmättes till 11-12% FK.  
Det kritiska gränsvärdet för mikrobiell tillväxt brukar anges till ca 15-17% fuktkvot (FK).

Notera att stickprovsmässig undersökning är utförd samt att mätvärden normalt sett kan variera över årstiderna. För att säkert fastställa konstruktionens kondition och fuktstatus måste en mer omfattande undersökning utföras.

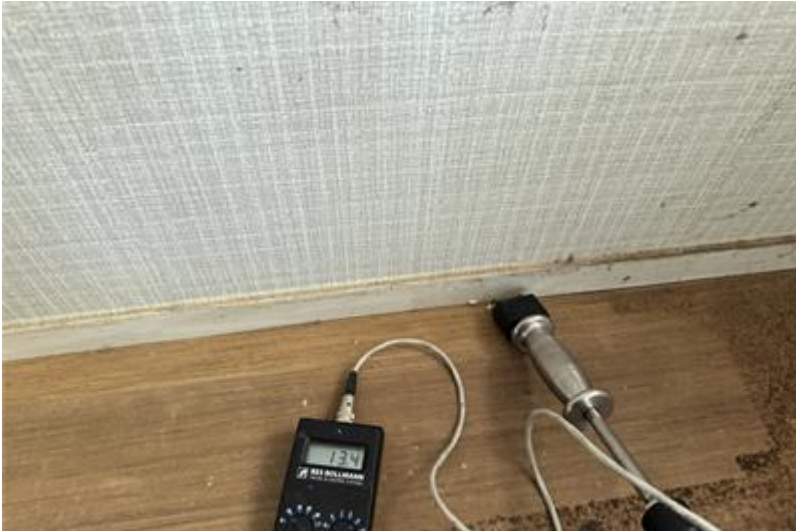
## Bilaga 2 för kontroll av valda konstruktioner

| Byggnadsdel | Entréplan |
| Konstruktionsdel | Syllar |
| Konstruktionsuppbyggnad | Gipsskiva och ytterväggssyll |

Fuktkvoten uppmättes stickprovsmässigt i ytterväggssyll, fuktkvoten uppmättes till 12-14% FK. Det kritiska gränsvärdet för mikrobiell tillväxt brukar anges till ca 15-17% fuktkvot (FK).

Notera att stickprovsmässig undersökning är utförd samt att mätvärden normalt sett kan variera över årstiderna. För att säkert fastställa konstruktionens kondition och fuktstatus måste en mer omfattande undersökning utföras.
