# Besiktningsprotokoll

Anticimex Försäkringsbesiktning i samarbete med Fastighetsbyrån

| Fastighetsbeteckning:<br>Ekolsund 1:134 | |
| Fastighetsadress:<br>Boviksvägen 8 | |

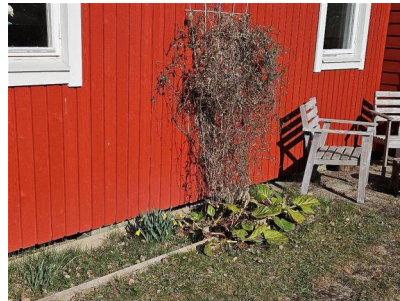
#### Utvändigt / Markförhållanden

Växter finns lokalt i anslutning till byggnaden.

Området närmast huset rekommenderas att vara fritt från växtlighet.

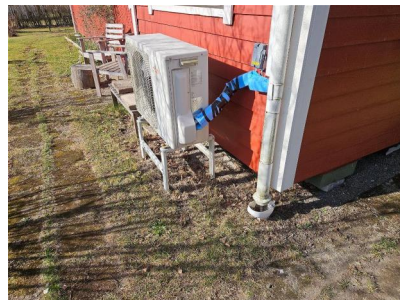
#### Utvändigt / Fasad

Kondensvatten från luftvärmepumpens utedel leds inte bort från husgrunden.

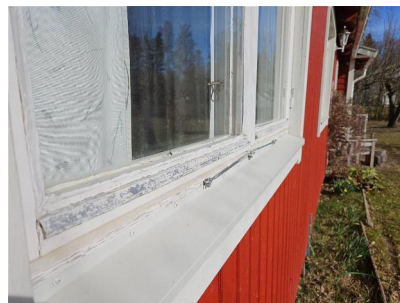
### Utvändigt / Fönster

Fönster är i behov av målning/underhåll.

Fönsterbågar och fönsterkarmar där målningsbehov finns riskerar att få fukt- och rötskador på grund av sämre vattenavvisande förmåga.

För att öka livslängden på fönster rekommenderas målning och underhåll.

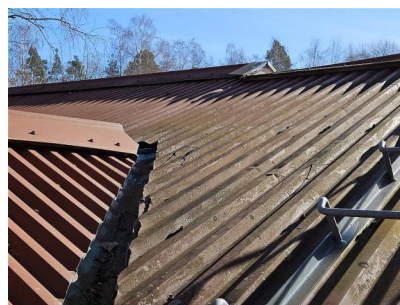
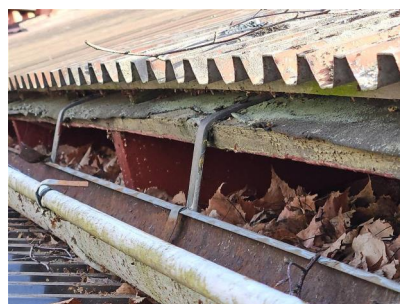
### Utvändigt / Tak

Äldre plåttak. Fotplåt finns inte.

Lokalt mindre svackor samt tryckmärken på plåten.

Vindskivor har mindre rötskador.

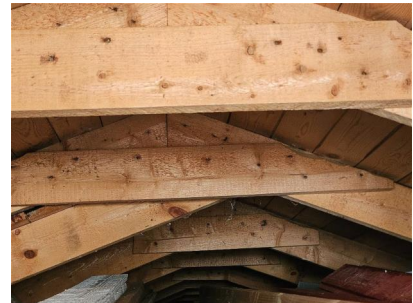
### Utvändigt / Vind

Vid kontroll av vinden uppmättes fuktvärden under kritisk fuktnivå för mikrobiell tillväxt och en normal lukt upplevdes. Fuktkvoten i underlagstak/takbjälkar uppmättes till 10%.

Vindsutrymmet besiktat från luckan av utrymmesskäl.

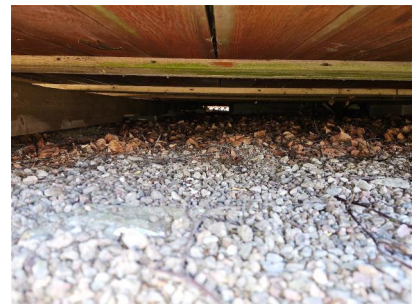
### Utvändigt / Plintgrund

Blindbotten av spillvirke.

Lokalt förekommer mindre mängd mikrobiell påväxt på blindbotten.

Plintgrund besiktad från sidorna då utrymmet ej är krypbart.

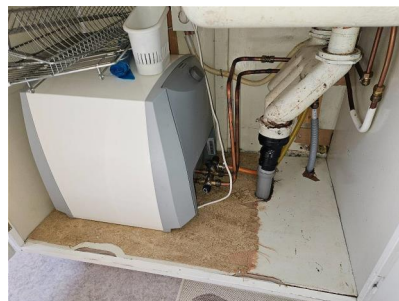
### Entréplan / Kök

Varmvattenberedaren är olämpligt placerad.

Tejpad skarv på avlopp.

När varmvattenberedaren finns i ett utrymme utan tätskikt ökar risken för fuktrelaterade skador i omkringliggande konstruktioner vid ett läckage.

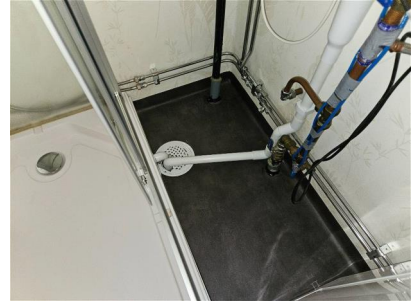
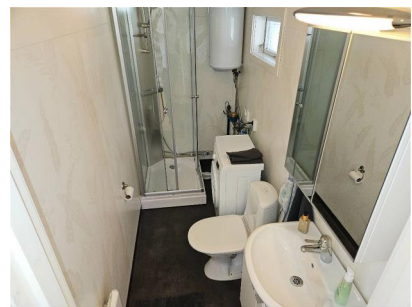
### Entréplan / Dusch/Toalett, tvätt

Rör genomföring för inkommande vatten kommer upp i golvet.

Fuktindikering utförd utan anmärkning.

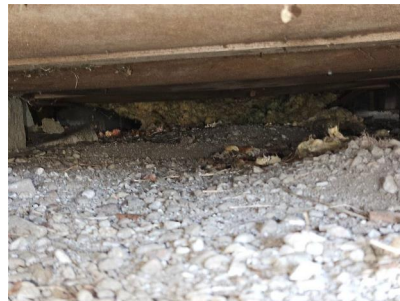
### Utvändigt / Plintgrund

Lokalt har masoniteskivor i blindbotten lossnat och ligger delvis tillsammans med mineralullsisolering på marken .

Kontakt med fackman för bedömning av omfattningen av en åtgärd rekommenderas.
