Fastighetsbeteckning
Halmstacken 11
Adress
Eriksbergsvägen 25A
19141 Sollentuna

Uppdragsnummer C9932
Besiktningdatum 2025-04-15
Besiktningföretag OBM Fuktteknik AB
Besiktningförrättare Anders Borgenvik
Närvarande Ägaren
Giltig till och med 2026-04-15

Byggnadsbeskrivning	Byggnadsår
Huset är ett 2-planshus grundlagd på platta på mark.	2013
Till eller ombyggnad	Övrigt
Nej	Huset var möblerat vid besiktningen.

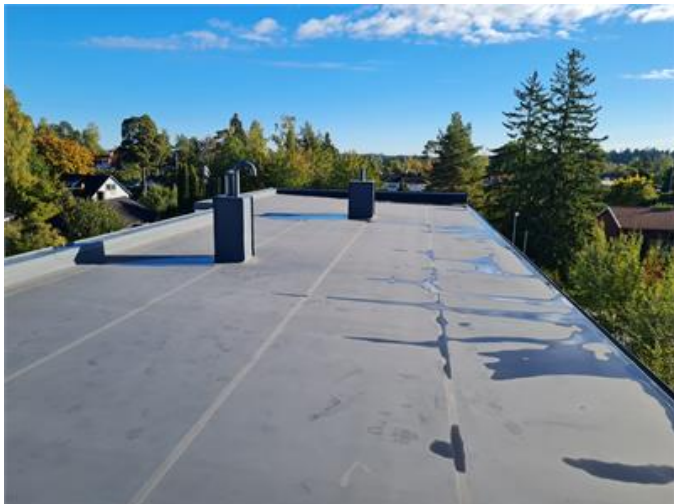
Huset har ett låglutande tak med en takbeklädnad av gummiduk. En sådan takbeklädnad kräver regelbunden tillsyn och underhåll. Lokalt noterades en mindre ojämnhet under gummiduken. Livslängden för en gummiduk brukar anges till ca 30 år. Det finns dock många fabrikat och liknande produkter av takbeklädnader på marknaden och således också kraftigt varierande tekniskt livslängd.

Bild visar taket.
