# Besiktningsprotokoll

Anticimex Försäkringsbesiktning i samarbete med Fastighetsbyrån

| Fastighetsadress:<br>Centralvägen 57 | |

| Besiktningsdatum:<br>2025-04-09 | Protokollnummer:<br>68947168 |

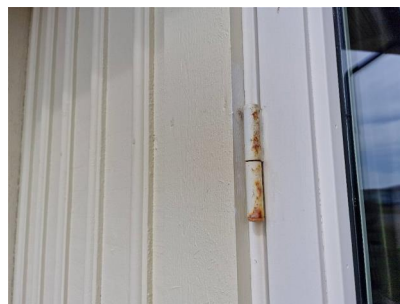
Många detaljer utomhus är rostangripna.

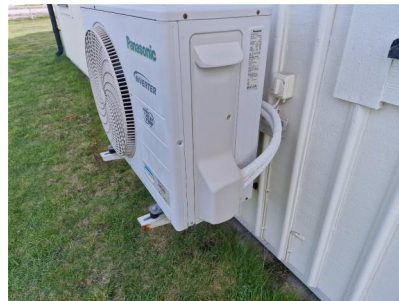
Kondensvatten från luftvärmepumpens utedel leds inte bort från husgrunden.

Detta medför ökad risk för att vatten tränger in i anslutande konstruktioner, vilket i sin tur kan leda till fuktrelaterade skador. Observera att besiktning av byggnadens värmesystem eller värmepumpen inte har ingått i uppdraget.

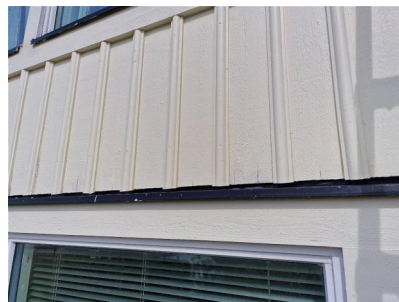
Mindre torrsprickor finns i fasaden åt söder.

En rötskadad läktbräda finns åt öster.

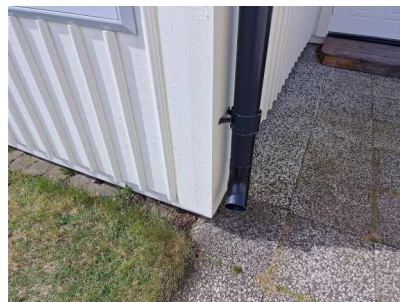
Stuprör är inte anslutet till markledning.

Stuprör som inte är anslutet till markledning kan medföra en ökad fuktbelastning på grundmur/sockel som i sin tur kan leda till fuktrelaterade skador.

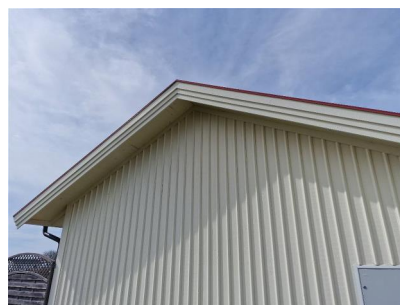
Vind finns endast över sovrummen på entréplan men lucka saknas.

Vi rekommenderar en kompletterande besiktning när en inspektionslucka installerats.

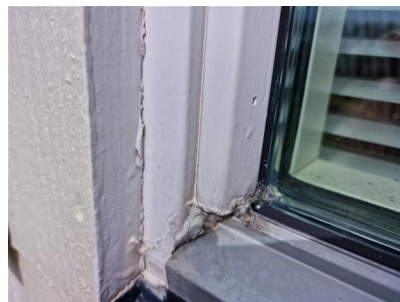
Skjutpartiet har rötskadad karm och smygbräda.

En plåt har monterats i nederkant.

Fönstren är tätade i nederkant och otätheter syns mellan plåtlist och glasruta på några fönster.

Kontakta fackman för kontroll av orsak och omfattning samt för bedömning av lämpliga åtgärder.

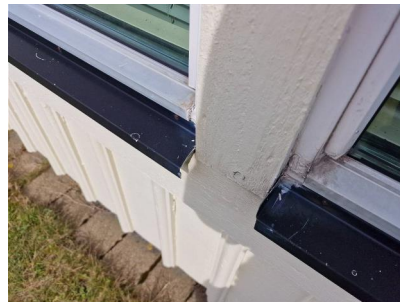
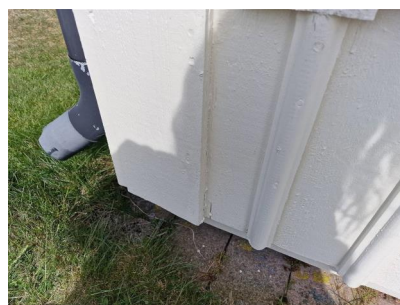
Rötskador finns i fönsterfoder och i en knutbräda åt sydväst.

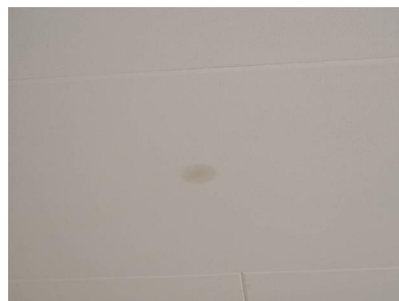
En mindre missfärgning finns i taket.

Inga förhöjda fuktindikationer påvisades på missfärgningen.

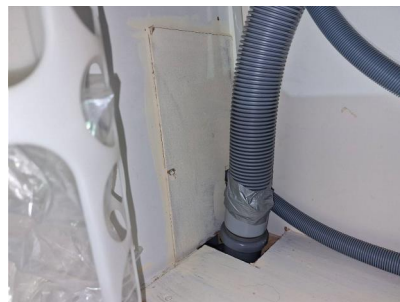
Ett avloppsrör är tejpat.

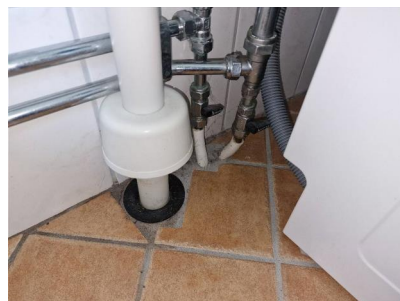
Rör genomföringar finns i golvet och när varandra och väggen.

När rör genomföringar finns i golvet avviker det från de branschregler som gällde då utrymmet renoverades/byggdes. Bristerna medför en ökad risk för att vatten tränger ner i omkringliggande konstruktioner och orsakar fuktskador. Om dessa regler och anvisningar inte följs och en skada inträffar riskerar man att få nedsatt eller utebliven skadeersättning från sitt försäkringsbolag.

Vid fuktindikering i utrymmet kunde inga förhöjda indikationer påvisas.

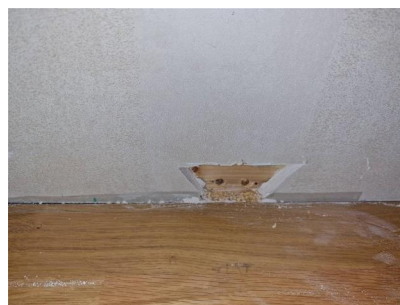
Ett provhål tog i nedekant av väggen i vardagsrummet mot väster.

Syllen ligger på en plast mot betongplattan.

Fuktkvoten mättes till 12 %.

Det finns risk för mikrobiell tillväxt om den relativa fuktigheten i luften är över 75 %, vilket i gran- och furuvirke motsvarar en fuktkvot på cirka 17 %.

Vid kontroll av väggsyllar uppmättes fuktvärden under kritisk nivå för mikrobiell tillväxt och normal lukt upplevdes.
