# Besiktningsprotokoll

Anticimex Försäkringsbesiktning i samarbete med Fastighetsbyrån

| Fastighetsadress:<br>Vrångö 15 | |

| Besiktningsdatum:<br>2025-04-14 | Protokollnummer:<br>68962478 |

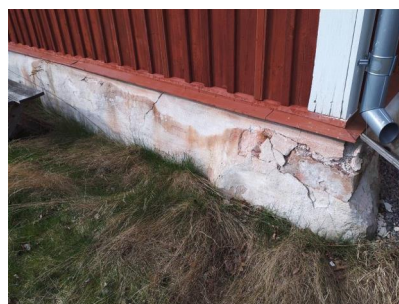
Sprickor/putssläpp finns lokalt i sockel.

Dessa bedöms inte ha lett till bakomliggande skador.

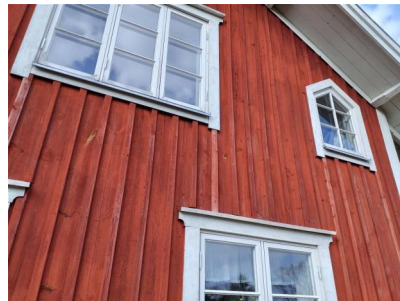
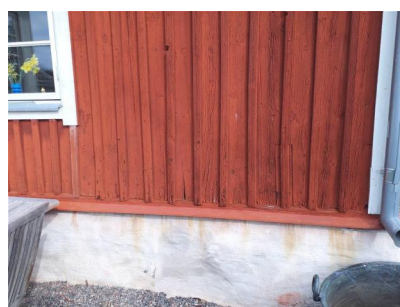
Fasadpanelen är i behov av målning/underhåll.

Fasadbeklädnad och träkonstruktioner där målningsbehov finns riskerar att få fukt- och rötskador på grund av sämre vattenavvisande förmåga. För att öka livslängden på fasadbeklädnaden rekommenderas målning och underhåll.

Panel är fuktpåverkad i nederkant samt torrsprickor.

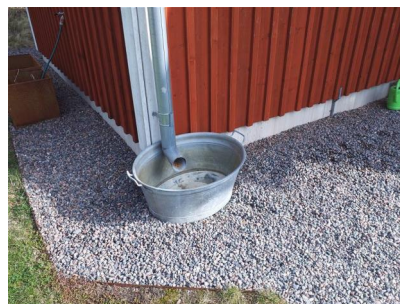
Stuprör är inte anslutet till markledning.

Rekommenderar att fortsätta leda bort vattnet från grund/sockeln.

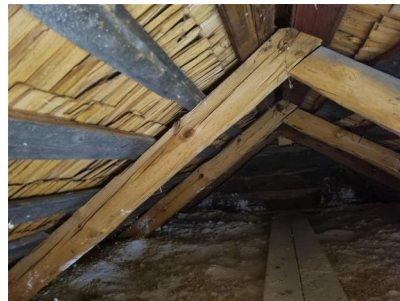
Vid kontroll av vindar uppmättes fuktvärden under kritisk fuktnivå för mikrobiell tillväxt.  
Fuktkvoten i underlagstak/takbjälkar uppmättes till 9 %.  
Risk för mikrobiell tillväxt föreligger om fuktkvoten överstiger 17%.

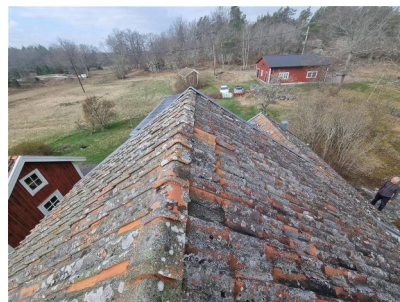
Takpannor är äldre.

Takpannor har enligt vår bedömning en begränsad livslängd. Eftersom husets takpannor är äldre har det ett minskat motstånd mot vatteninträngning. Detta i sin tur kan leda till fuktskador på träläkt och vidare ner i underliggande konstruktioner.

Slitage/spricka noterades på vissa takpannor samt takpanna närmast skorsten hade glidit ner något, rekommenderas att åtgärdas.

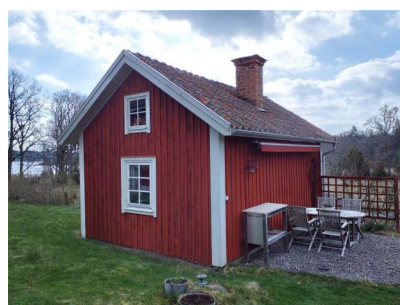
Anmärkningar som innebär en risk ur fuktsynpunkt och kan i värsta fall leda till skada.

- Uteluftsventilerad torpargrund.
- Underlagstak av hyvlat spåntak/sticketak.
- Marklutning mot hus/grund på gaveln.
- Äldre yttertak.

Övrig upplysning: Järnspis är ej besiktad/godkänd att elda i.

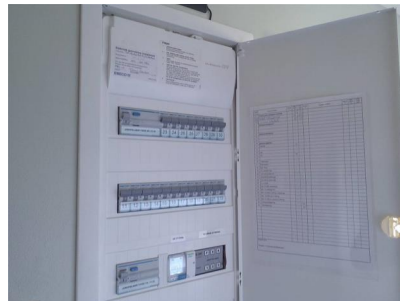
El-centralen har jordfelsbrytare.

Jordfelsbrytare finns installerad vid elcentralen.

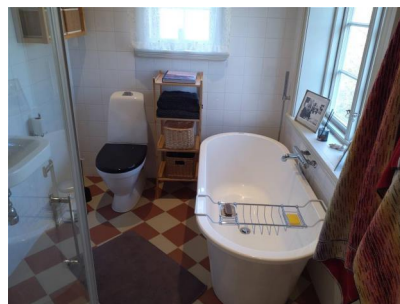
Golvbrunnen var ej tillgänglig under badkar.

För att kunna kontrollera och bedöma golvbrunnen måste den vara tillgänglig.
