# Besiktningsprotokoll

Anticimex Försäkringsbesiktning i samarbete med Fastighetsbyrån

| Fastighetsadress:<br>Västerljungvägen 18 | |

| Besiktningsdatum:<br>2025-04-14 | Protokollnummer:<br>68926221 |

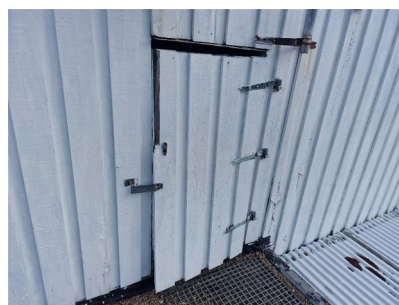
Otätheter noteras vid vindsluckan.

Bristen medför ökad risk att vatten kan tränga ner i bakomliggande konstruktion med fuktrelaterade skador som möjlig följd.

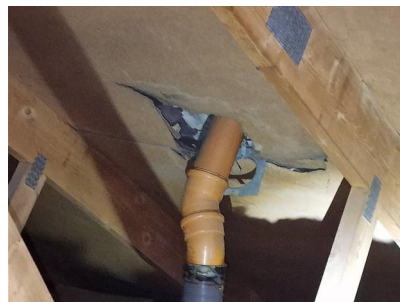
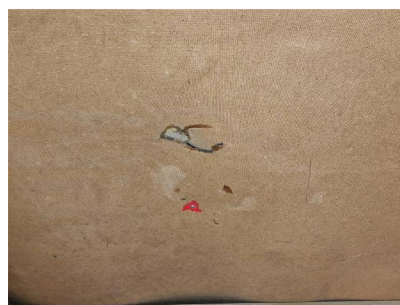
Skador noteras på underlagstaket vid genomföring för avloppsavluftning samt innanför vindsluckan.

Bristerna medför ökad risk att vatten kan tränga ner i bakomliggande konstruktion med fuktrelaterade skador som möjlig följd.

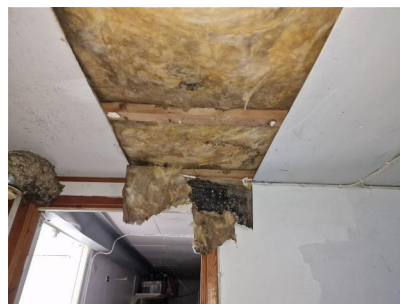
En avvikande lukt upplevs i garaget.

Delar av innertaket saknas.

Mikrobiell påväxt noteras på innertaket.

Vid fuktkvotmätning i träkonstruktioner i garagetaket uppmäts en fuktkvot på 20%.

Risk för mikrobiell tillväxt föreligger om den relativa fuktigheten (RF) i den omgivande luften är över 75% vilket i gran- och furuvirke motsvarar en fuktkvot (FK) på ca 17%. Vid en långvarig fuktkvot på >28% finns risk för rötskador.

För att utreda orsaken till och omfattningen av den avvikande lukten, den mikrobiella påväxten och den förhöjda fuktkvoten rekommenderas att en fördjupad undersökning utförs.

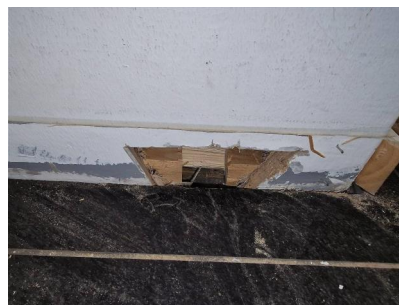
Ett provhål togs upp bakom golvlisten mot ytterväggen till vänster om entrédörren.

Den rötskyddsbehandlade ytterväggssyllen ligger med sin ovkant ca 8 cm under golvnivån. Vid fuktkvotsmätning i ytterväggssyllen uppmäts en fuktkvot på 12%. Ingen avvikande lukt upplevs i provhålet.

Risk för mikrobiell tillväxt föreligger om den relativa fuktigheten (RF) i den omgivande luften är över 75% vilket i gran- och furuvirke motsvarar en fuktkvot (FK) på ca 17%. Vid en långvarig fuktkvot på >28% finns risk för rötskador.

Befintliga väggssyllar och golvkonstruktionen riskerar på grund av naturlig fuktpåverkan att drabbas av fuktelaterade skador med mikrobiell påväxt som möjlig följd. Är syllarna rötskyddsbehandlade finns risk att en kemisk lukt uppstår i boendemiljön.
