Basen 9

Parkvägen 33

## Bilaga 1 för kontroll av valda konstruktioner

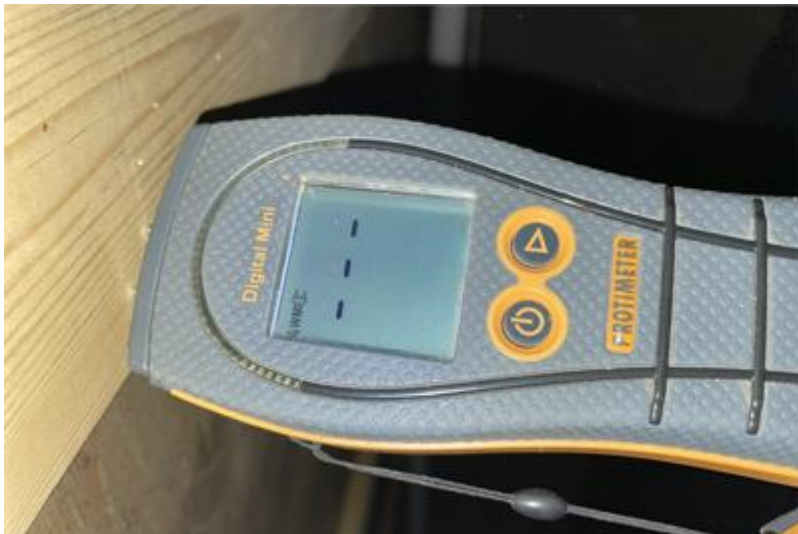
I blindbotten i trä mättes fuktkvoten (FK) till under 8,0% FK. Dessa värden kommer sannolikt att ändras med årstiden. Det kritiska gränsvärdet för mikrobiell tillväxt brukar anges till ca 17% fuktkvot (FK). Notera att stickprovsmässig undersökning är utförd. Se även kommentar/riskanalys.
