**Fastighetsuppgifter**

Ugglum 207:5

Mistelvägen 16

| Besiktningsdatum | 2025-04-14 |

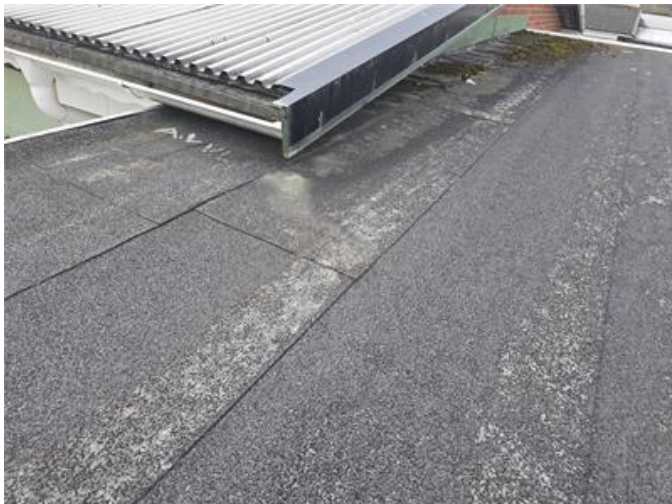
| Besiktningsresultat | | | | | |
|---|---|---|---|---|---|
| Yttertak, papp | | | X | | Papptaket är av äldre standard och ytan är bitvis sliten. Lokalt förekommer svikt i underlagstaket. Taket är låglutande utan vind. Vi rekommenderar att kontakta en fackman för bedömning/åtgärd. |

**Yttertak:** Då taktäckningen är av äldre standard har det ett minskat motstånd mot vatteninträngning. Detta i sin tur kan leda till fuktskador på takkonstruktionen vilket kan påverka byggnaden och dess inomhusklimat negativt.

Överblick papptak. Ytan är uttjänt och spröd.

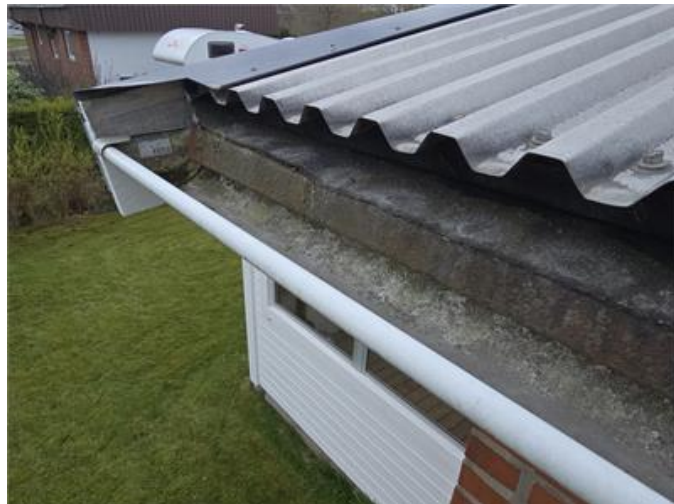
| Besiktningsresultat | | | | | |
|---|---|---|---|---|---|
| Yttertak, plåt | | X | | | Rost noteras i krönplåt kring huv och i fotplåt på baksidan. Tätningar/packningar på skruv är torra/spröda. Se kommentar/riskanalys |

När plåtdetaljerna är bristfälligt underhållna eller äldre finns det en risk att man kan få rostangrepp på dessa. I förlängningen kan detta medföra att otätheter uppstår i och kring plåtarna och fuktinträngning på underliggande konstruktion som möjlig följd.

Exempel fotplåt mot baksidan.

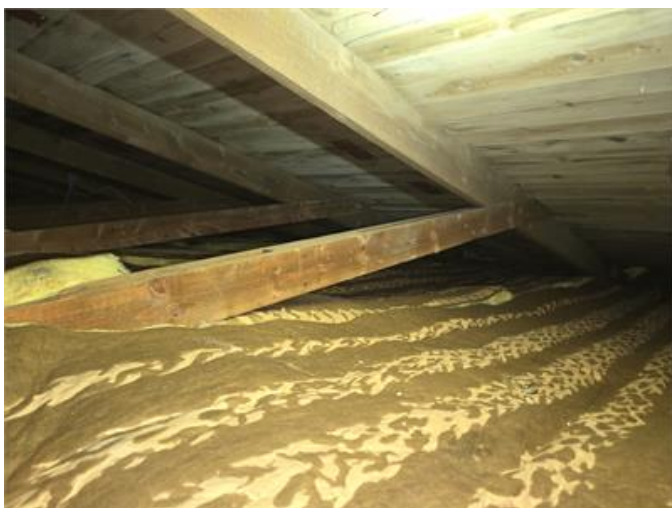
| Besiktningsresultat | | | | | |
|---|---|---|---|---|---|
| Vind | | | X | | Det förekommer mikrobiell påväxt på undersidan yttertak och missfärgningar/fuktfläckar. Se kommentar/riskanalys.<br>Det finns ingen landgång, utrymmet är besiktigt från del med golv vid luckan. |

**Vind:** När det finns brister i tätningen mellan ett kallt och ett varmt utrymme finns det en risk att relativt varm och fuktig luft kommer ut från det varma utrymmet till det angränsande kalla utrymmet och träffar en kall yta och kondenserar. Missfärgning på yttertakskonstruktionen är en indikering på att inneluften har kommit ut i vinden så att ett gynnsamt klimat för en mikrobiell tillväxt har uppstått. Det kan vara en indikering på att ventilationen inomhus är undermålig. För detta fortgå finns det en risk att man kan få skador på konstruktioner som i en förlängning påverkar byggnaden och inomhusmiljön negativt.

Fuktfläckar förekommer i underlagstaket, dessa fuktfläckar var vid besiktningstillfället torra och bedöms vara från tiden innan takomläggningen. Det rekommenderas att dessa hålls under uppsikt och ökar fuktfläckarna i storlek eller annan förändring sker bör kontakt tas med en fackman för erforderliga åtgärder.

Exempel från del av vinden.

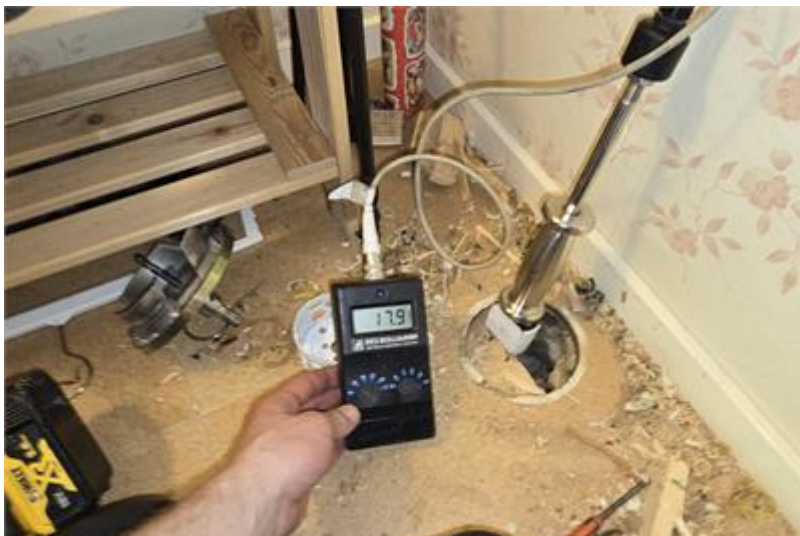
| Besiktningsresultat | | | | | |
|---|---|---|---|---|---|
| Krypgrund med bjälklag i lättbetong | | | X | | Grundkonstruktionen anses generellt som en riskkonstruktion. Fuktmätningar har utförts. Se kommentar/riskanalys och bilagan. |

**Krypgrund:** En krypgrund med betongbjälklag är ur fuktsynpunkt att betrakta som en betongplatta på mark. Risk finns att ovanpåliggande konstruktioner kan påverkas av fukt så att mikrobiella skador kan uppstå. Detta kan påverka byggnaden och inomhusmiljön negativt. Vidare är det känt att träskyddsbehandlat virke användes i stor utsträckning i träbjälklag och syllkonstruktioner (nedre del av vägg) i hus som uppfördes under sextio- sjuttio- och åttiotalet vilket i många fall har medfört att en besvärande lukt har upplevts i byggnader. Det finns ingen information om att träskyddsbehandlat virke har använts i denna byggnad men det kan ej heller uteslutas.

Samtliga mätningar/provhålstagningar är stickprovskontroller. Gränsen för mikrobiell tillväxt i trä går vid ca 17% fuktkvot och mätnadsgraden går vid ca 28%. Kontroll av konstruktion utfördes via provhål som togs upp i golv i klädkammaren och i yttervägg i vardagsrummet.

Fuktkvoten uppmättes till ca 17-18% i den uppreglade golvkonstruktionen. En mikrobiell lukt upplevs i isoleringsmaterial.

Då förhöjda fuktkvotsvärden uppmätts och en avvikande lukt upplevts rekommenderas det att besiktningen kompletteras med en vidare undersökning av en fackman för att kontrollera orsak/omfattning samt lämpliga åtgärder. Notera även att det inte finns någon lucka till krypgrundsutrymmet.
