# Besiktningsprotokoll

Anticimex Försäkringsbesiktning i samarbete med Fastighetsbyrån

| Fastighetsadress:<br>Kornbodsgatan 14 | |

| Besiktningsdatum:<br>2025-04-14 | Protokollnummer:<br>68942921 |

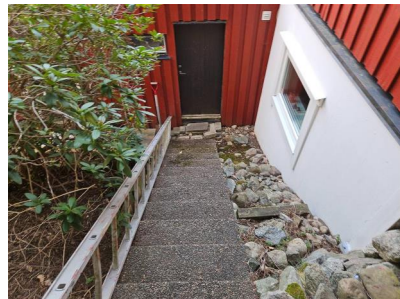
Marken på baksidan lutar mot huset (främst garaget) och det finns mindre växter samt ett träd i anslutning till grunden.

Detta innebär en ökad fuktbelastning mot grunden vilket i sin tur kan orsaka fuktskador i huset. Växternas rötter kan också skada grundmuren och sätta dräneringsledningen ur funktion.

Området närmast huset rekommenderas att vara fritt från växtlighet.

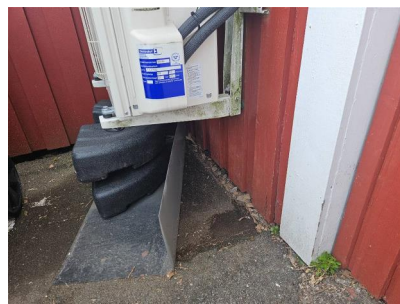
Kondensvatten från luftvärmepumpens utedel leds inte bort från husgrunden.

Detta medför ökad risk för att vatten tränger in i anslutande konstruktioner, vilket i sin tur kan leda till fuktrelaterade skador. Observera att besiktning av byggnadens värmesystem eller värmepumpen inte har ingått i uppdraget.

Även om den plåt som finns under utedelen bedöms avleda en stor del fuktbelastningen, bör man se över möjligheten att leda bort vattnen på ett bättre sätt

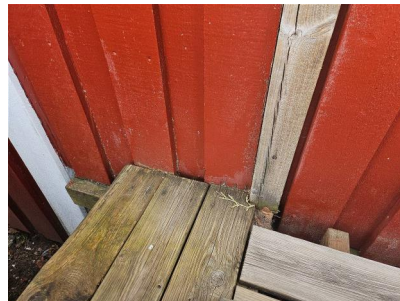
Delar av fasaden är i behov av målning/underhåll, var vid det förekommer flertalet rötskadade brädor som behöver bytas ut. Vidare noterades att delar av fasaden angränsar till marken samt att framsidans altan är vidbyggd mot fasaden.

Ovannämnda brister medför en ökad risk för fukt- och rötskador på grund av sämre vattenavvisande förmåga, vilket till viss del redan skett.

Se till att rötskadade brädor ersätts och fasaden underhålls.

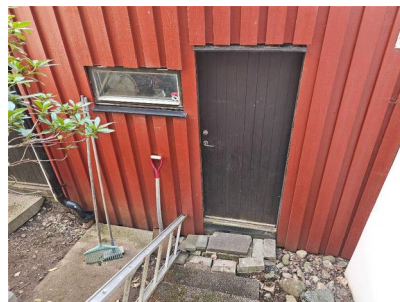
Garagdörren på baksidan och dess tröskel är i behov av målning/underhåll.

Dörrar där målningsbehov finns riskerar att få fukt- och rötskador på grund av sämre vattenavvisande förmåga.

För att öka livslängden på dörr rekommenderas målning och underhåll.

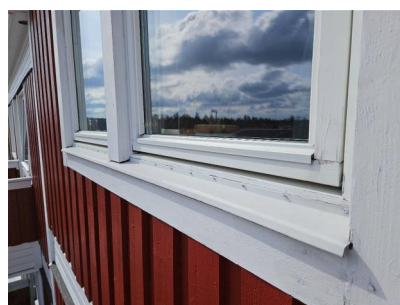
Flera fönsterbleck saknar gaveluppvik, varpå det vid vissa fönsterbleck finns otätheter samt att vissa fönster är i behov av målning/underhåll då det förekommer färgsläpp/torrspäckor.

Otätheter och fönster i behov av underhåll ökar risken för fuktrelaterade skador genom sämre vattenavvisande förmåga.

Vidare noterades att källarfönster på baksidan byggts lik s.k. ljusbrun då det ledvis ligger under kringliggande marknivå.

För att undvika att fönstret skadas är det viktigt att marken framför fönstret är av väl-dränerat material och hålls rent från skräp samt fönstret skyddas från större snöansamlingar.

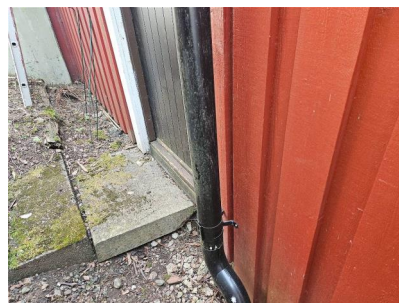
Fals på stuprör vid garaget är vänd mot fasaden.

För att lättare kunna se om röret blivit skadat efter vinterns påfrestningar samt för att undvika skador på fasad vid ett eventuellt läckage bör falsen vändas ut från fasaden.

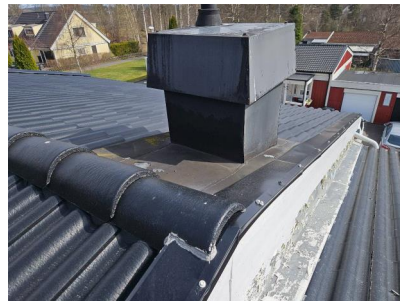
Yttre pannrader är inte förankrade samt att plåtarbeten vid takgenomföring och sydvästra gavelsidan är äldre och har färgsläpp.

Sett till takets lutning inte är brantare än 25 grader och att husets står på en relativt vindsyddad tomt anses avsaknaden av förankrade pannrader inte kunna leda till skador eller ha någon större påverkan på takets livslängd.

För att undvika att färgsläppen övergår till rostangrepp bör man överväga att slipa och målad berörda plåtarbeten med lämplig färg.

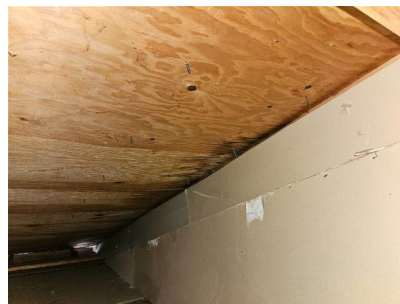
På vissa ställen på husets vindsutrymme noterades mindre lokala fuktfläckar på underlagtaket.

Även om fläckarna bedöms som äldre och med största sannolikhet orsakats vid tiden innan yttertaket renoverades kan de med fördel markeras för att lättare kunna upptäcka eventuella förändringar eller nya läckage.

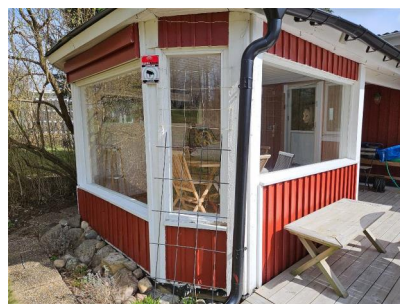
Uterummet på baksidan är inte fackmässigt uppfört och till viss del i sämre skick då bl.a. takläggningen som är äldre har otätheter och inte förankrad mot underlagstaket i nederkant. grundläggningen ligger till viss del i kontakt med marken samt att flera av fönsterna har inga fönsterbleck.

Kontakta en snickare för att kontrollera uterummet i sin helhet för bedömning av lämplig åtgärd.

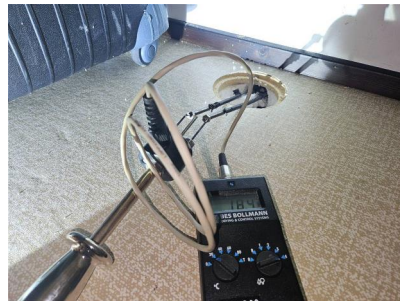
Vid kontroll husets grundläggning och golv/väggkonstruktioner utfördes en provhåltagning i golvet under trappan. Genom provhålet noterades att golvkonstruktionerna på entréplan består av s.k. flytande golv byggda med underliggande byggplast>cellplastskivor>golvspånskivor>ytskikt. Ingen avvikande lukt noterades i provhålet, dock uppmärksammades intilliggande mellanvägg ligger i direkt kontakt med betonggolvet. Fuktkvoten i mellanväggsyllen uppgavs till 18,4%, vilket är strax över gränsvärdet (17%) för mikrobiell påväxt. Inga rötskyddsbehandlade material påträffades.

För att ta reda på orsak & omfattning av den de förhöjda fuktvärdena rekommenderas en vidare teknisk undersökning av golv och väggkonstruktioner för bedömning av lämplig åtgärd. I samband med detta bör grundmurarnas fukttillskott undersökas.

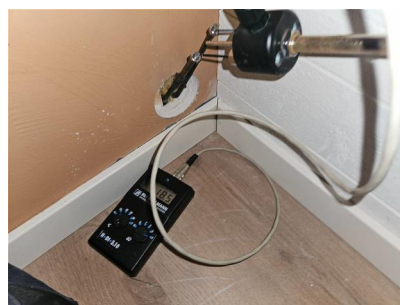
Vid provhåltagning utreglad väggkonstruktion som byggts mot den motfyllda grundmuren i allrum/bodega noterades att väggen byggs med träreglar, gipsskivor och isolering av mineralull. Fuktkvoten i väggssyll som ligger i nivå under golvet uppgavs till 18,5%. Inga avvikande lukter noterades i provhålet och inga rötskyddsbehandlade material påträffades.

Vid källare eller plattor på mark utan underliggande isolering bör man undvika just organiska & täta material mot väggar och golv på grund av riskerna för just naturlig fuktvandring, mikrobiell påväxt & avvikande lukter. Sett till att det utvändiga fuktskyddet är äldre kan detta innebära en ökad fuktbelastning.

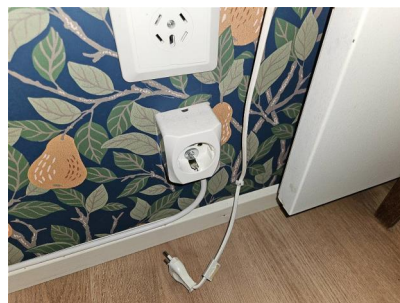
Ett av utrymmet eluttag är installerat genom förlängningssladd som förankras på väggen.

Då det berörda eluttaget är jordat men saknas skyddsjord bör uttaget tas bort då det inte uppfyller elsäkerhetsverkets regel.

Vid osäkerhet bör en elektriker kontaktas.

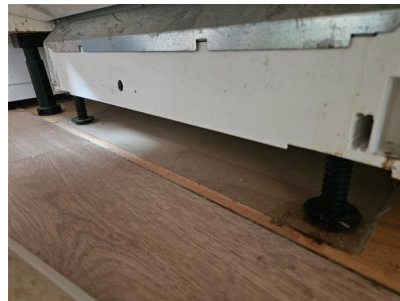
Fuktskydd vid diskmaskinen och kylskåpet ligger i nivå under vinylgolvet samt att fuktskyddet i diskbänkskåpet inte omger rörgenomföringarna

Utan fungerande fuktskydd är det svårt att upptäcka läckage från rörledningar. Vatten kan då tränga in i omkringliggande konstruktioner och orsaka fuktskador.

För att upptäcka eventuella läckage, installera ett fuktskydd.

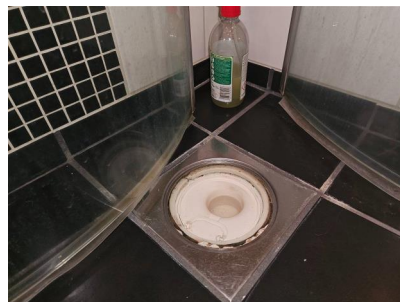
Golvbrunnen är placerad nära vägg och har en klämring som inte godkände eller tillhör den tillämpade brunnen samt att handfatsavloppet anslutningsstos ligger i nivå under klinkergolvet. Vid fuktindikering noterades inga avvikelser.

Detta medför en ökad risk för att golvbrunnsanslutning och tätskikt vid handfatsavloppet inte håller tätt, vilket i sig kan leda till fuktrelaterade skador.

För att minska risken för skador bör man undvika att vattenbegjuta golvet kring handfatsavloppet samt regelbundet rengöra golvbrunnens vattenlås.

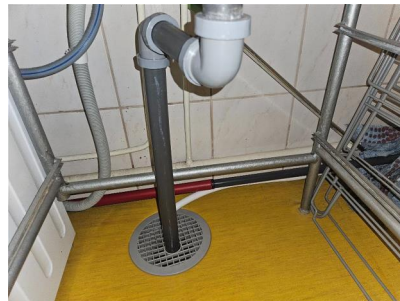
Tvättstugan är av äldre standard, det finns rörgenomföringar i golvet samt att brunnen som är av äldre standard är placerad nära vägg. Vid fuktindikering noterades inga avvikelser.

Detta medför en ökad risk för fuktrelaterade skador vid eventuella läckage eller om golvet vattenbegjuts.

För att minska risken för skador bör man säkerställa att golvbrunnens vattenlås rengörs regelbundet för att undvika eventuella stopp.

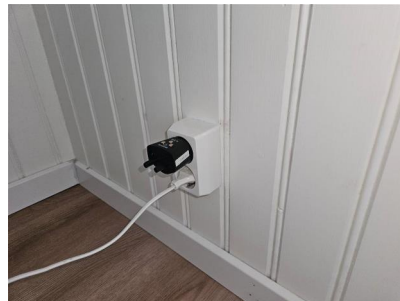
I utrymmet noterades att det förekommer en blandning mellan jordade och ojordade eluttag. Vid stickprovskontroll av det jordade eluttaget noterades att inkopplad skyddsjord saknas, vilket enligt elsäkerhetsverket inte är tillåtet.

Kontakta en elektriker för kontroll och lämplig åtgärd.

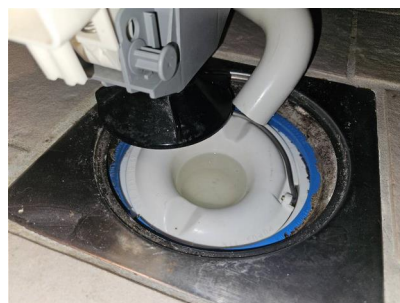
Delar av brunnsmanschetten sticker ut under golvbrunnens klämring, handfatsavloppet anslutningsstos ligger i nivå under klinkergolvet samt att sladd till handdukstork har monterat med spiks genom fog och tätskikt. Vid fuktindikering noterades inga avvikelser.

Detta medför en ökad risk för att utrymmets tätskikt och golvbrunnanslutning inte håller tätt, vilket i sig kan leda till fuktrelaterade skador.

För att minska risken för skador bör man undvika att vattenbegjuta golvet och väggar utanför duschzonen/badkaret samt regelbundet rengöra golvbrunnens vattenlås.
