# Besiktningsprotokoll

Anticimex Försäkringsbesiktning i samarbete med Fastighetsbyrån

| Fastighetsbeteckning:<br>Fiskarknopen 3 | |
| Fastighetsadress:<br>Pålsteksgatan 8 | |

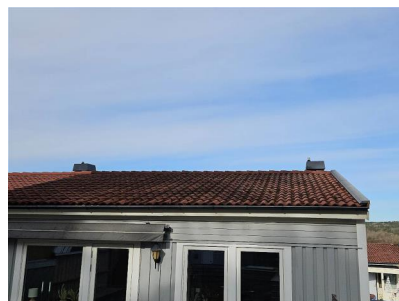
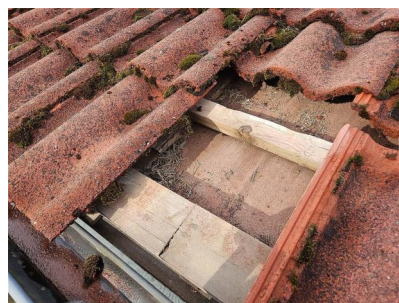
Yttertaket på huset är äldre.  
- papp på garage är bytt en gång.

Takpannor, plåtdetaljer och underlagspapp har enligt vår bedömning en begränsad livslängd. Eftersom husets taktäckning är äldre har det ett minskat motstånd mot vatteninträngning. Detta i sin tur kan leda till fuktskador på träläkt och vidare ner i underliggande konstruktioner.

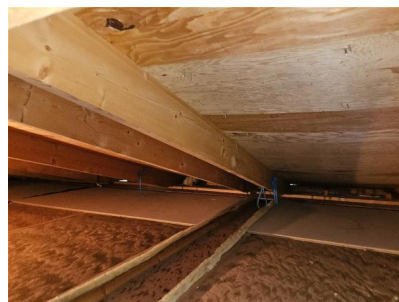
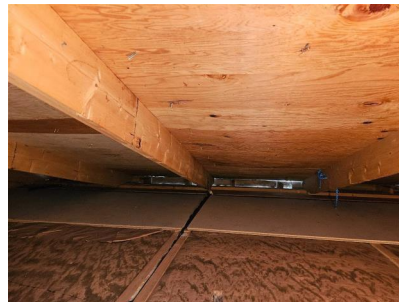
Vid kontroll av vinden uppmättes fuktvärden under kritisk fuktnivå för mikrobiell tillväxt och en normal lukt upplevdes.  
Fuktkvoten i underlagstak/takbjälkar uppmättes till 14 %.

Underlagstaket består av träfiberskivor med ovanliggande underlagspapp.

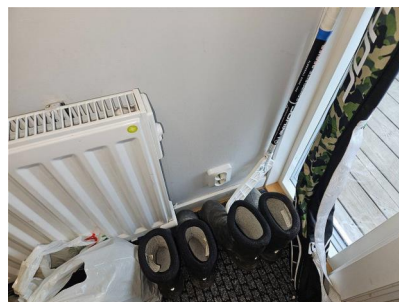
Ett par uttag är utbytta till jordat uttag, där jord ej ligger fram.

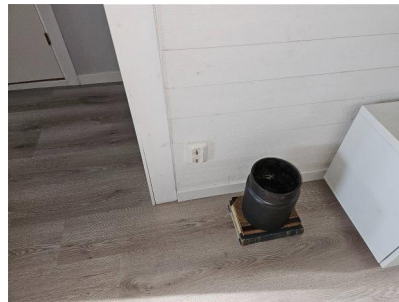
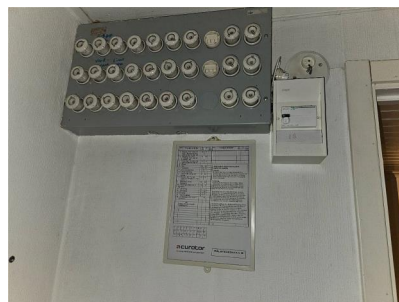
El-centralen har jordfelsbrytare.

Jordfelsbrytare finns installerad vid elcentralen.

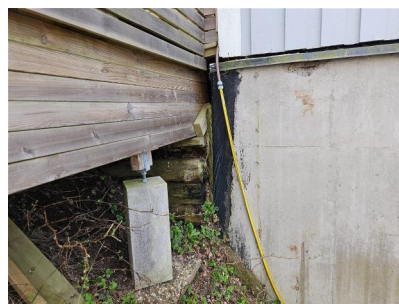
Utvändigt fuktskydd är äldre.  
- Fuktskyddet kan ses vid hörn.

Eftersom källarens utvändiga fuktskydd (dagvattenssystem, dräneringssystem samt källarytterväggarnas utvändiga fuktskydd) är äldre, så kan systemet ha nedsatt funktion. Detta ökar risken för invändiga fuktskador i källaren.

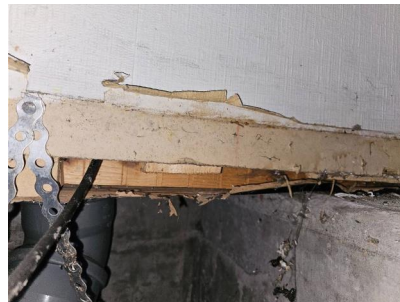
Vid kontroll av konstruktion uppmättes fuktvärden under kritisk nivå för mikrobiell tillväxt och normal lukt upplevdes.

Grundläggningen består av en betongplatta på mark utan underliggande isolering och med ett flytande golvspånskiva på en cellplastisolering och en plastfolie.

Fuktkvoten uppmättes till 13 %.

- Kontroll utfördes vid inkommande vatten i rörgrav/ betong, där fuktskyddet syns på väggregel, samt vid tidigare utförd besiktning 2017, då togs ett hål upp i köksgolvet för kontroll. Utförd av samme besiktningsman.

Flytande golvkonstruktion och eventuella väggssyllar riskerar att drabbas av fuktskador på grund av naturlig fuktpåverkan om fuktskyddet är bristfälligt utfört alternativt saknas. Fuktvandring kan ske från marken genom betongen till organiskt material genom så kallad kapillärsugning och diffusion, vilket kan leda till skador med lukt av mikrobiell karaktär. Om väggssyllarna är tryckimpregnerade kan även en kemisk lukt förekomma.
